## 改善箇所説明図

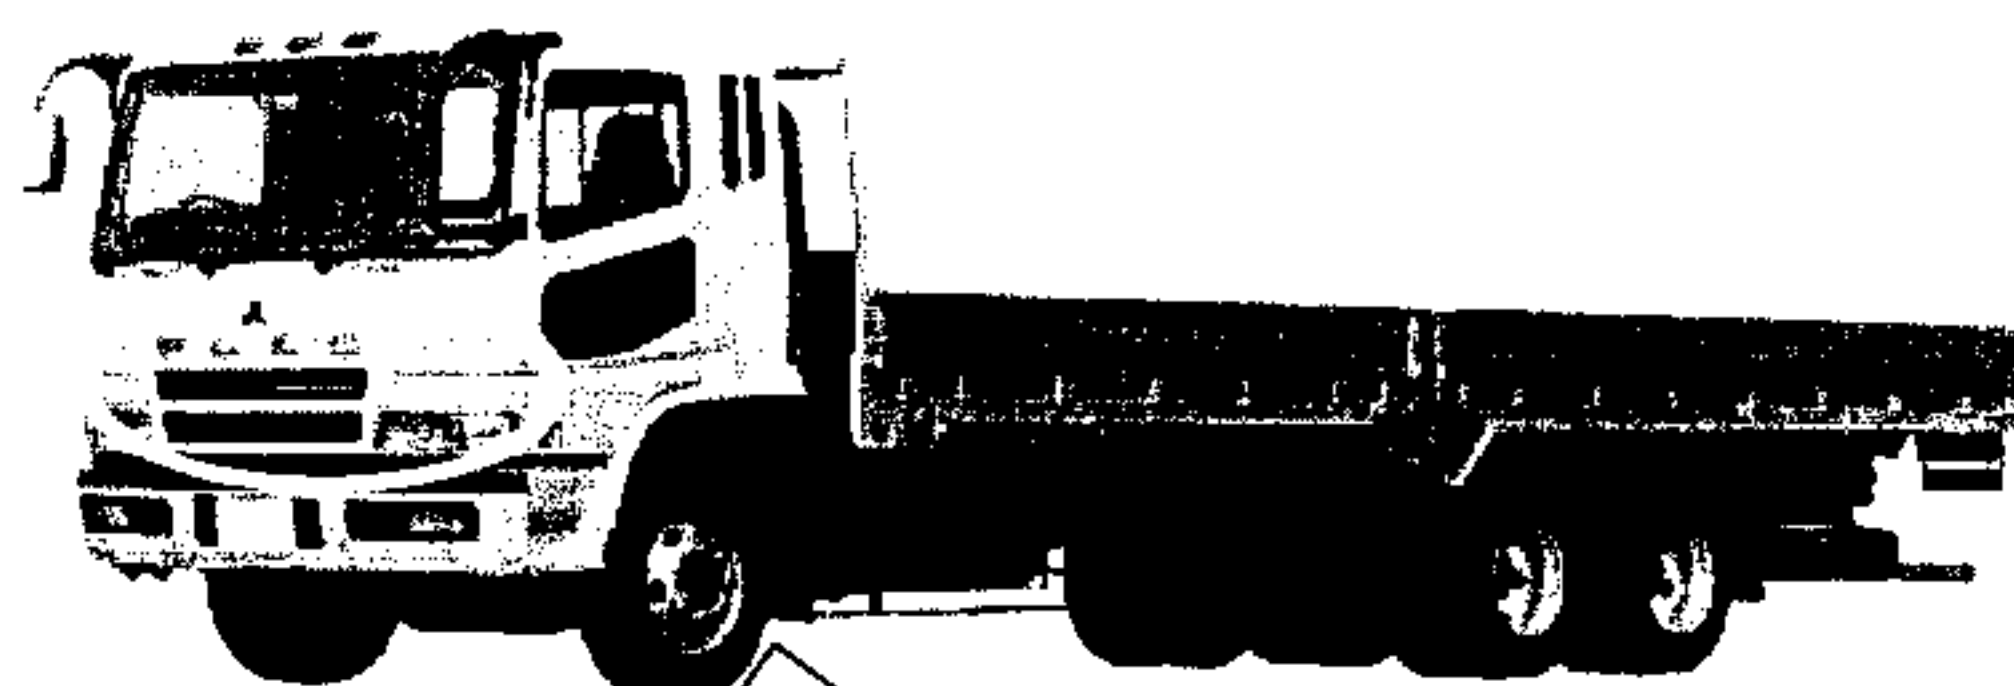
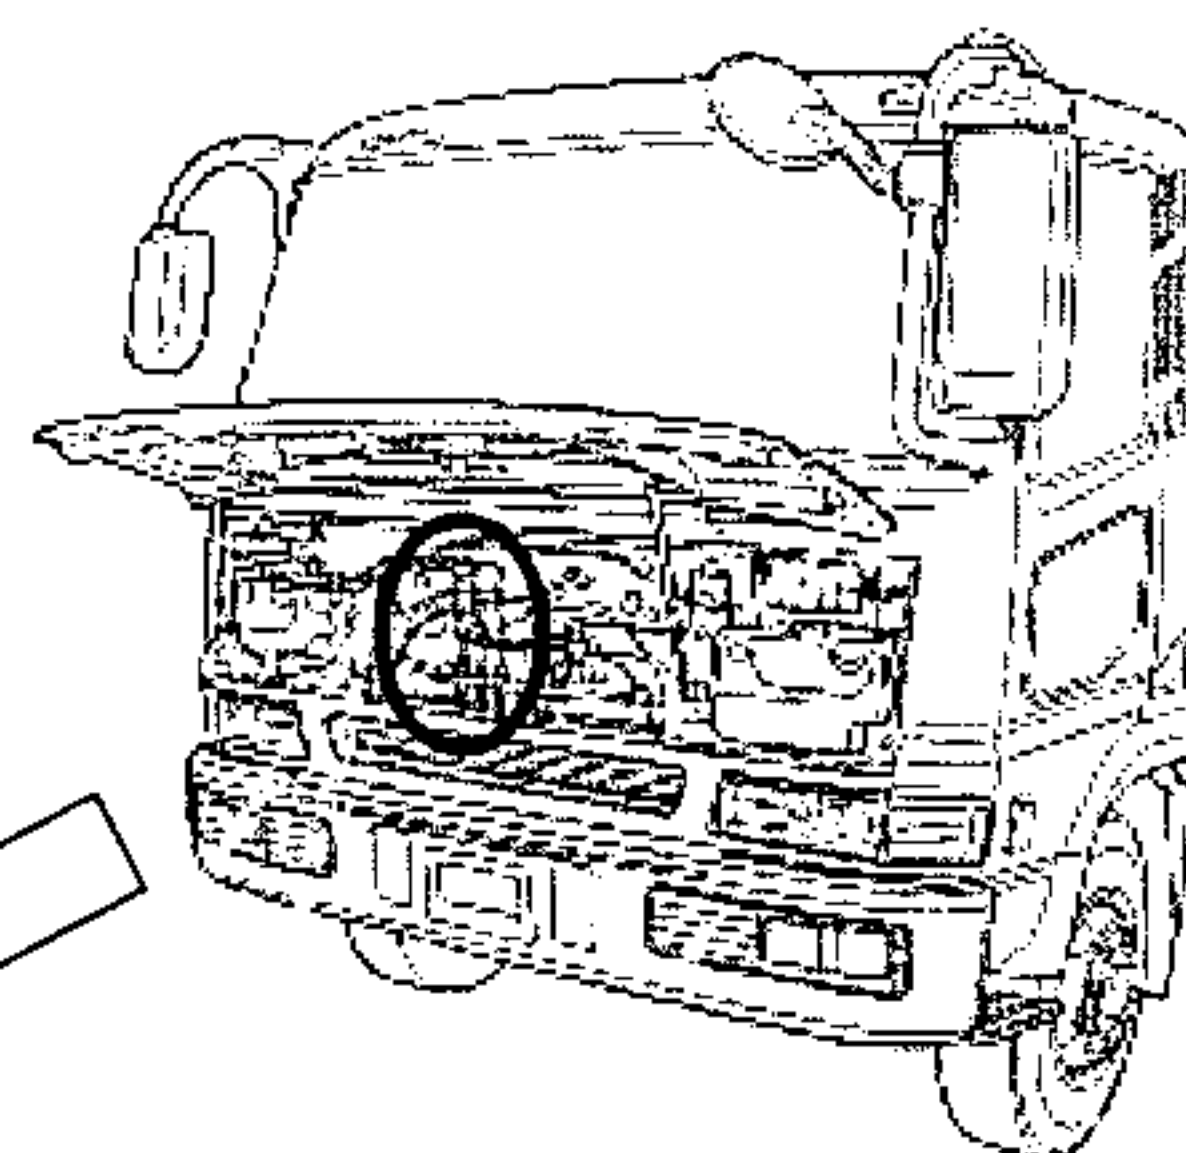
基準不適合箇所

電気配線

車両前部の車枠と車体間の電気配線において、低温時の車体上下動に対する当該配線被覆材の耐久性が不足しているため、走行時の車両振動等により、当該配線の被覆に亀裂が入るものがある。

そのため、そのままの状態で使用を続けると、被覆が損傷して芯線が腐食断線し、最悪の場合、灯火類が点灯しなくなる、又は、エンジンが停止して再始動不能となるおそれがある。

全車両、当該部の電気配線を対策品と交換する。なお、対策品の全数供給に時間を要するため、当面の暫定措置として当該電気配線を点検し、亀裂・損傷の認められる場合は補修あるいは、対策品と交換する。損傷のない車両は、後日対策品と交換する。

注：□ は、交換部品を示します。

識別：作業完了車には、助手席リヤドアピラーストライカー付近に「HD-08」の文字が記載されたシールを貼付ける。暫定対策：青色 恒久対策：白黄色
