## 改善箇所説明図

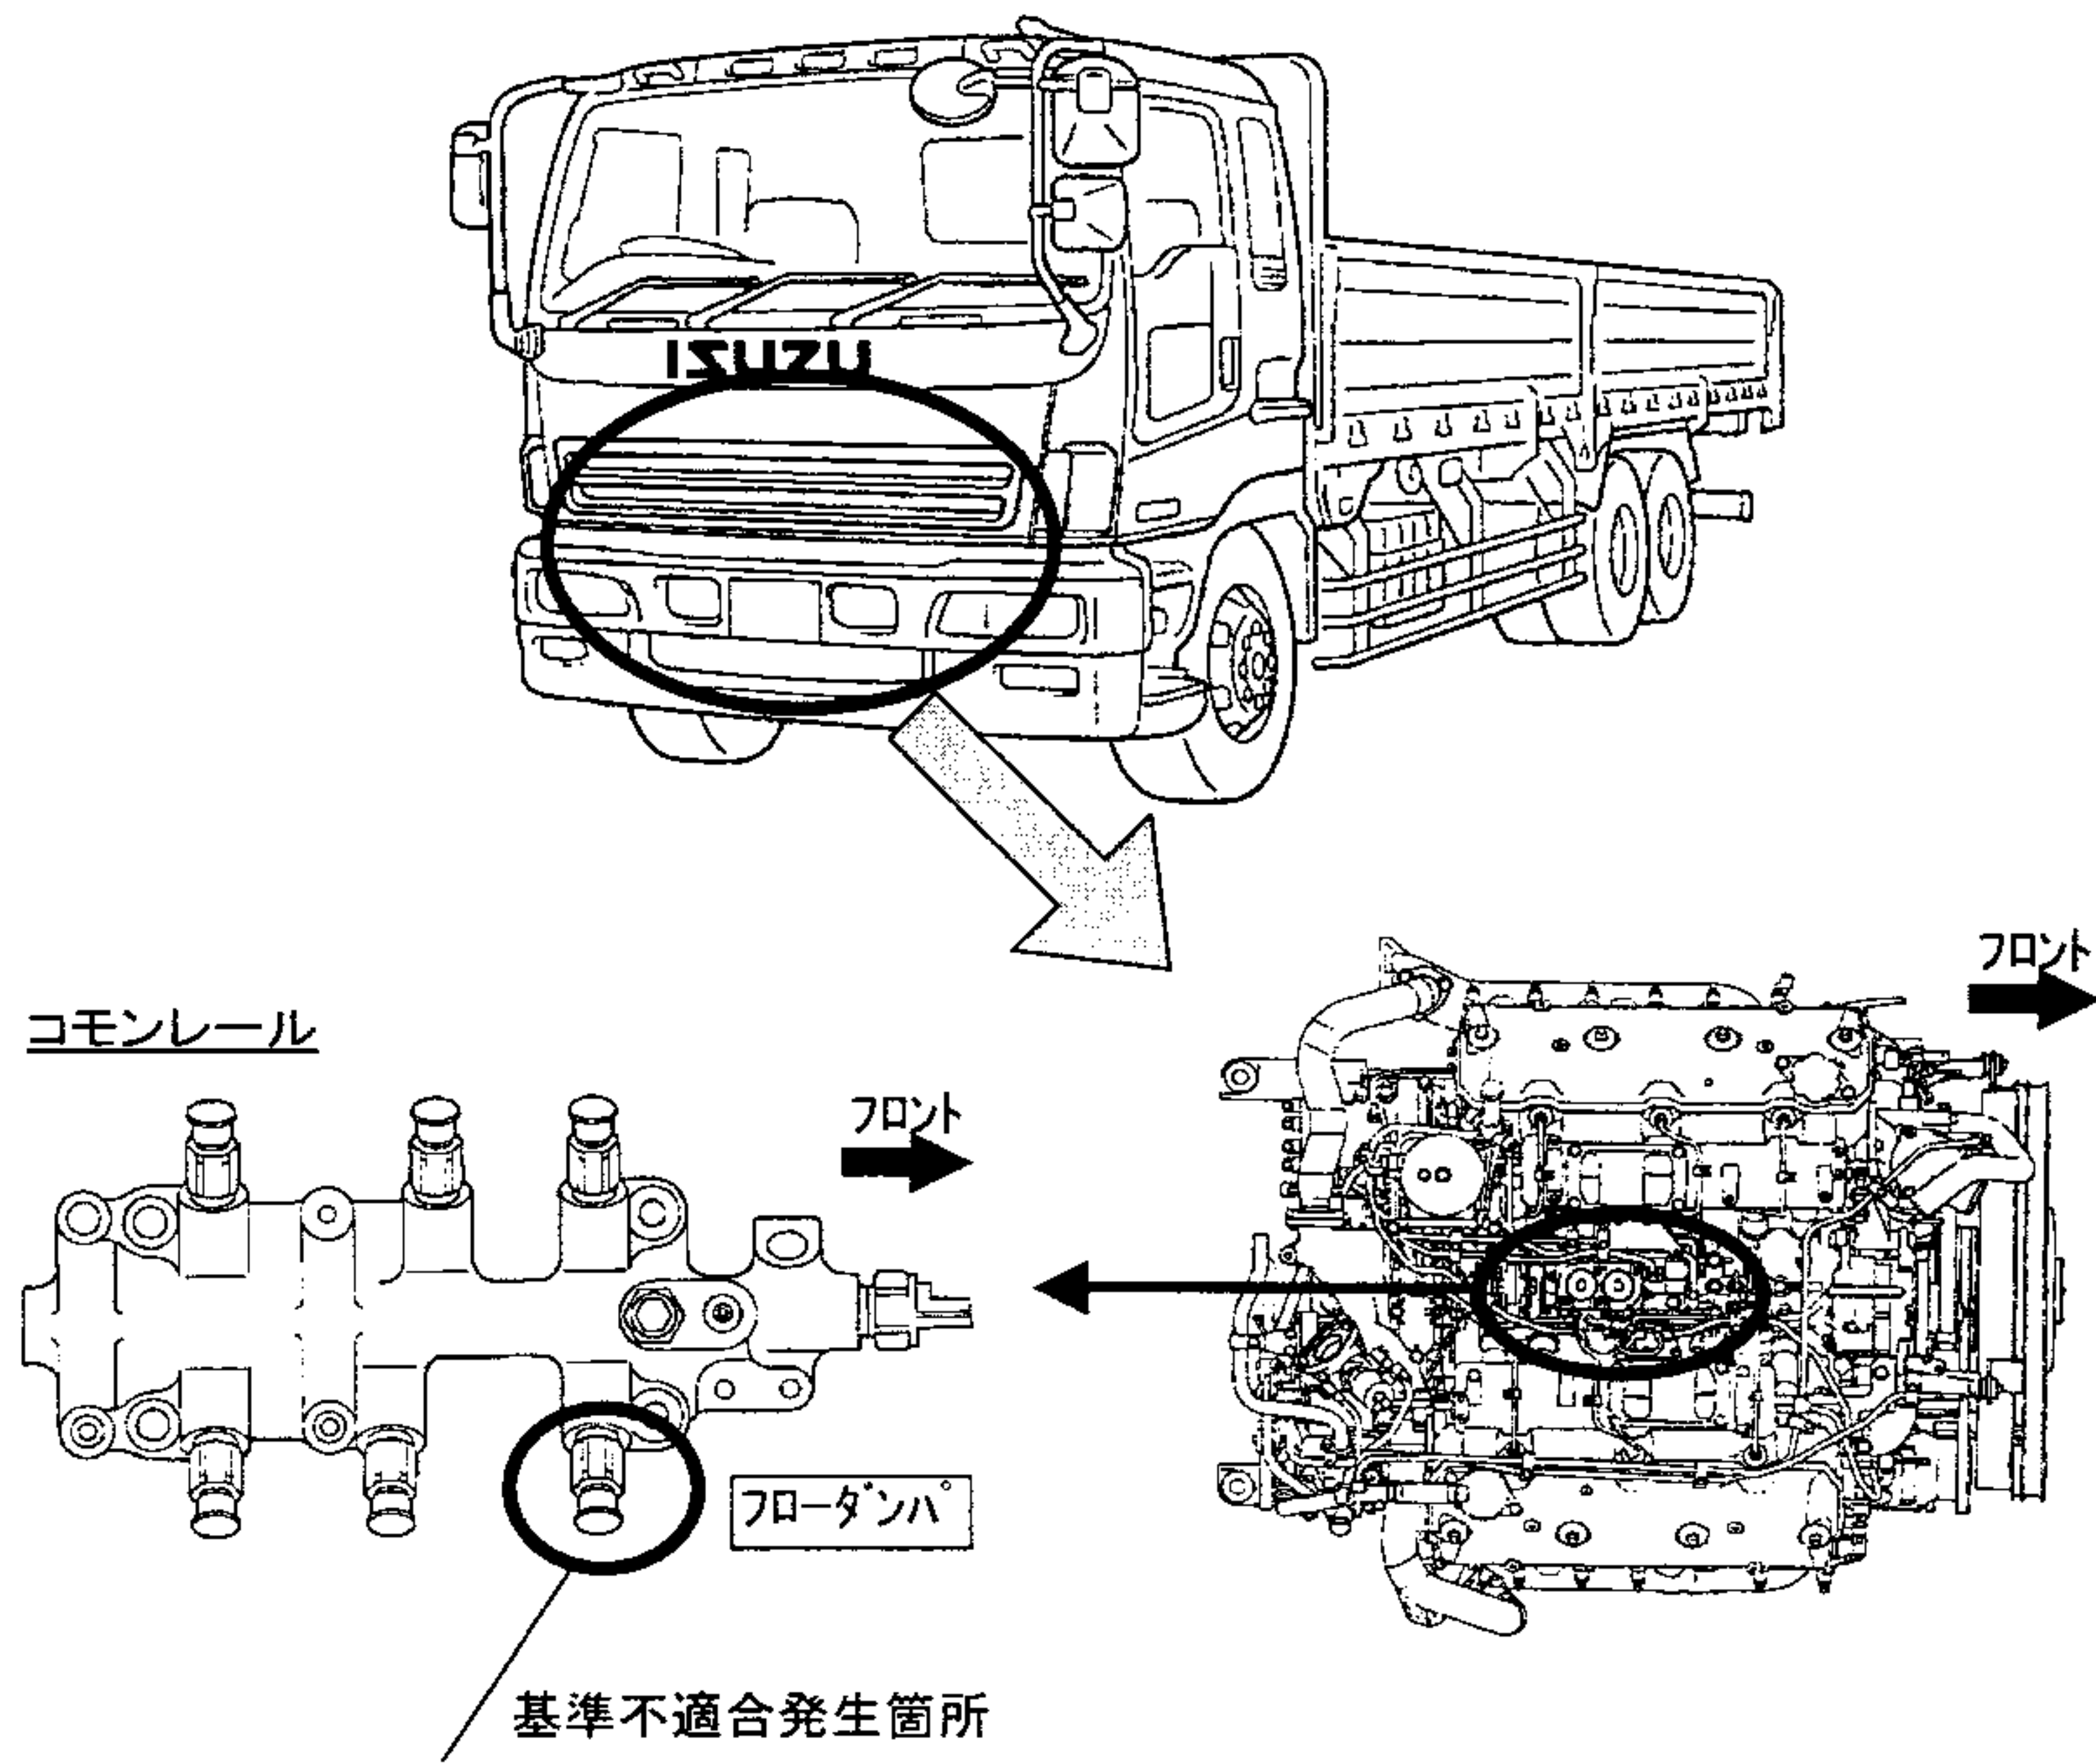
コモンレール式燃料噴射装置において、フローダンパ(流量を制限する部品)の強度が不足しているため、燃料噴射時の燃料圧力の繰り返しにより、フローダンパの噴射パイプ取付け部に亀裂が生じるものがある。そのため、そのまま使用を続けると、亀裂が進行し燃料が漏れ、最悪の場合、火災に至るおそれがある。

☐ は、交換部品を示す。

改善の内容: 全車両、フローダンパを対策品と交換する。なお、燃料噴射パイプも対策品のフローダンパに対応したものと交換する。

識別: エンジンヘッドカバー部銘板右側に白色ペイントを塗布する。
