## 改善箇所説明図

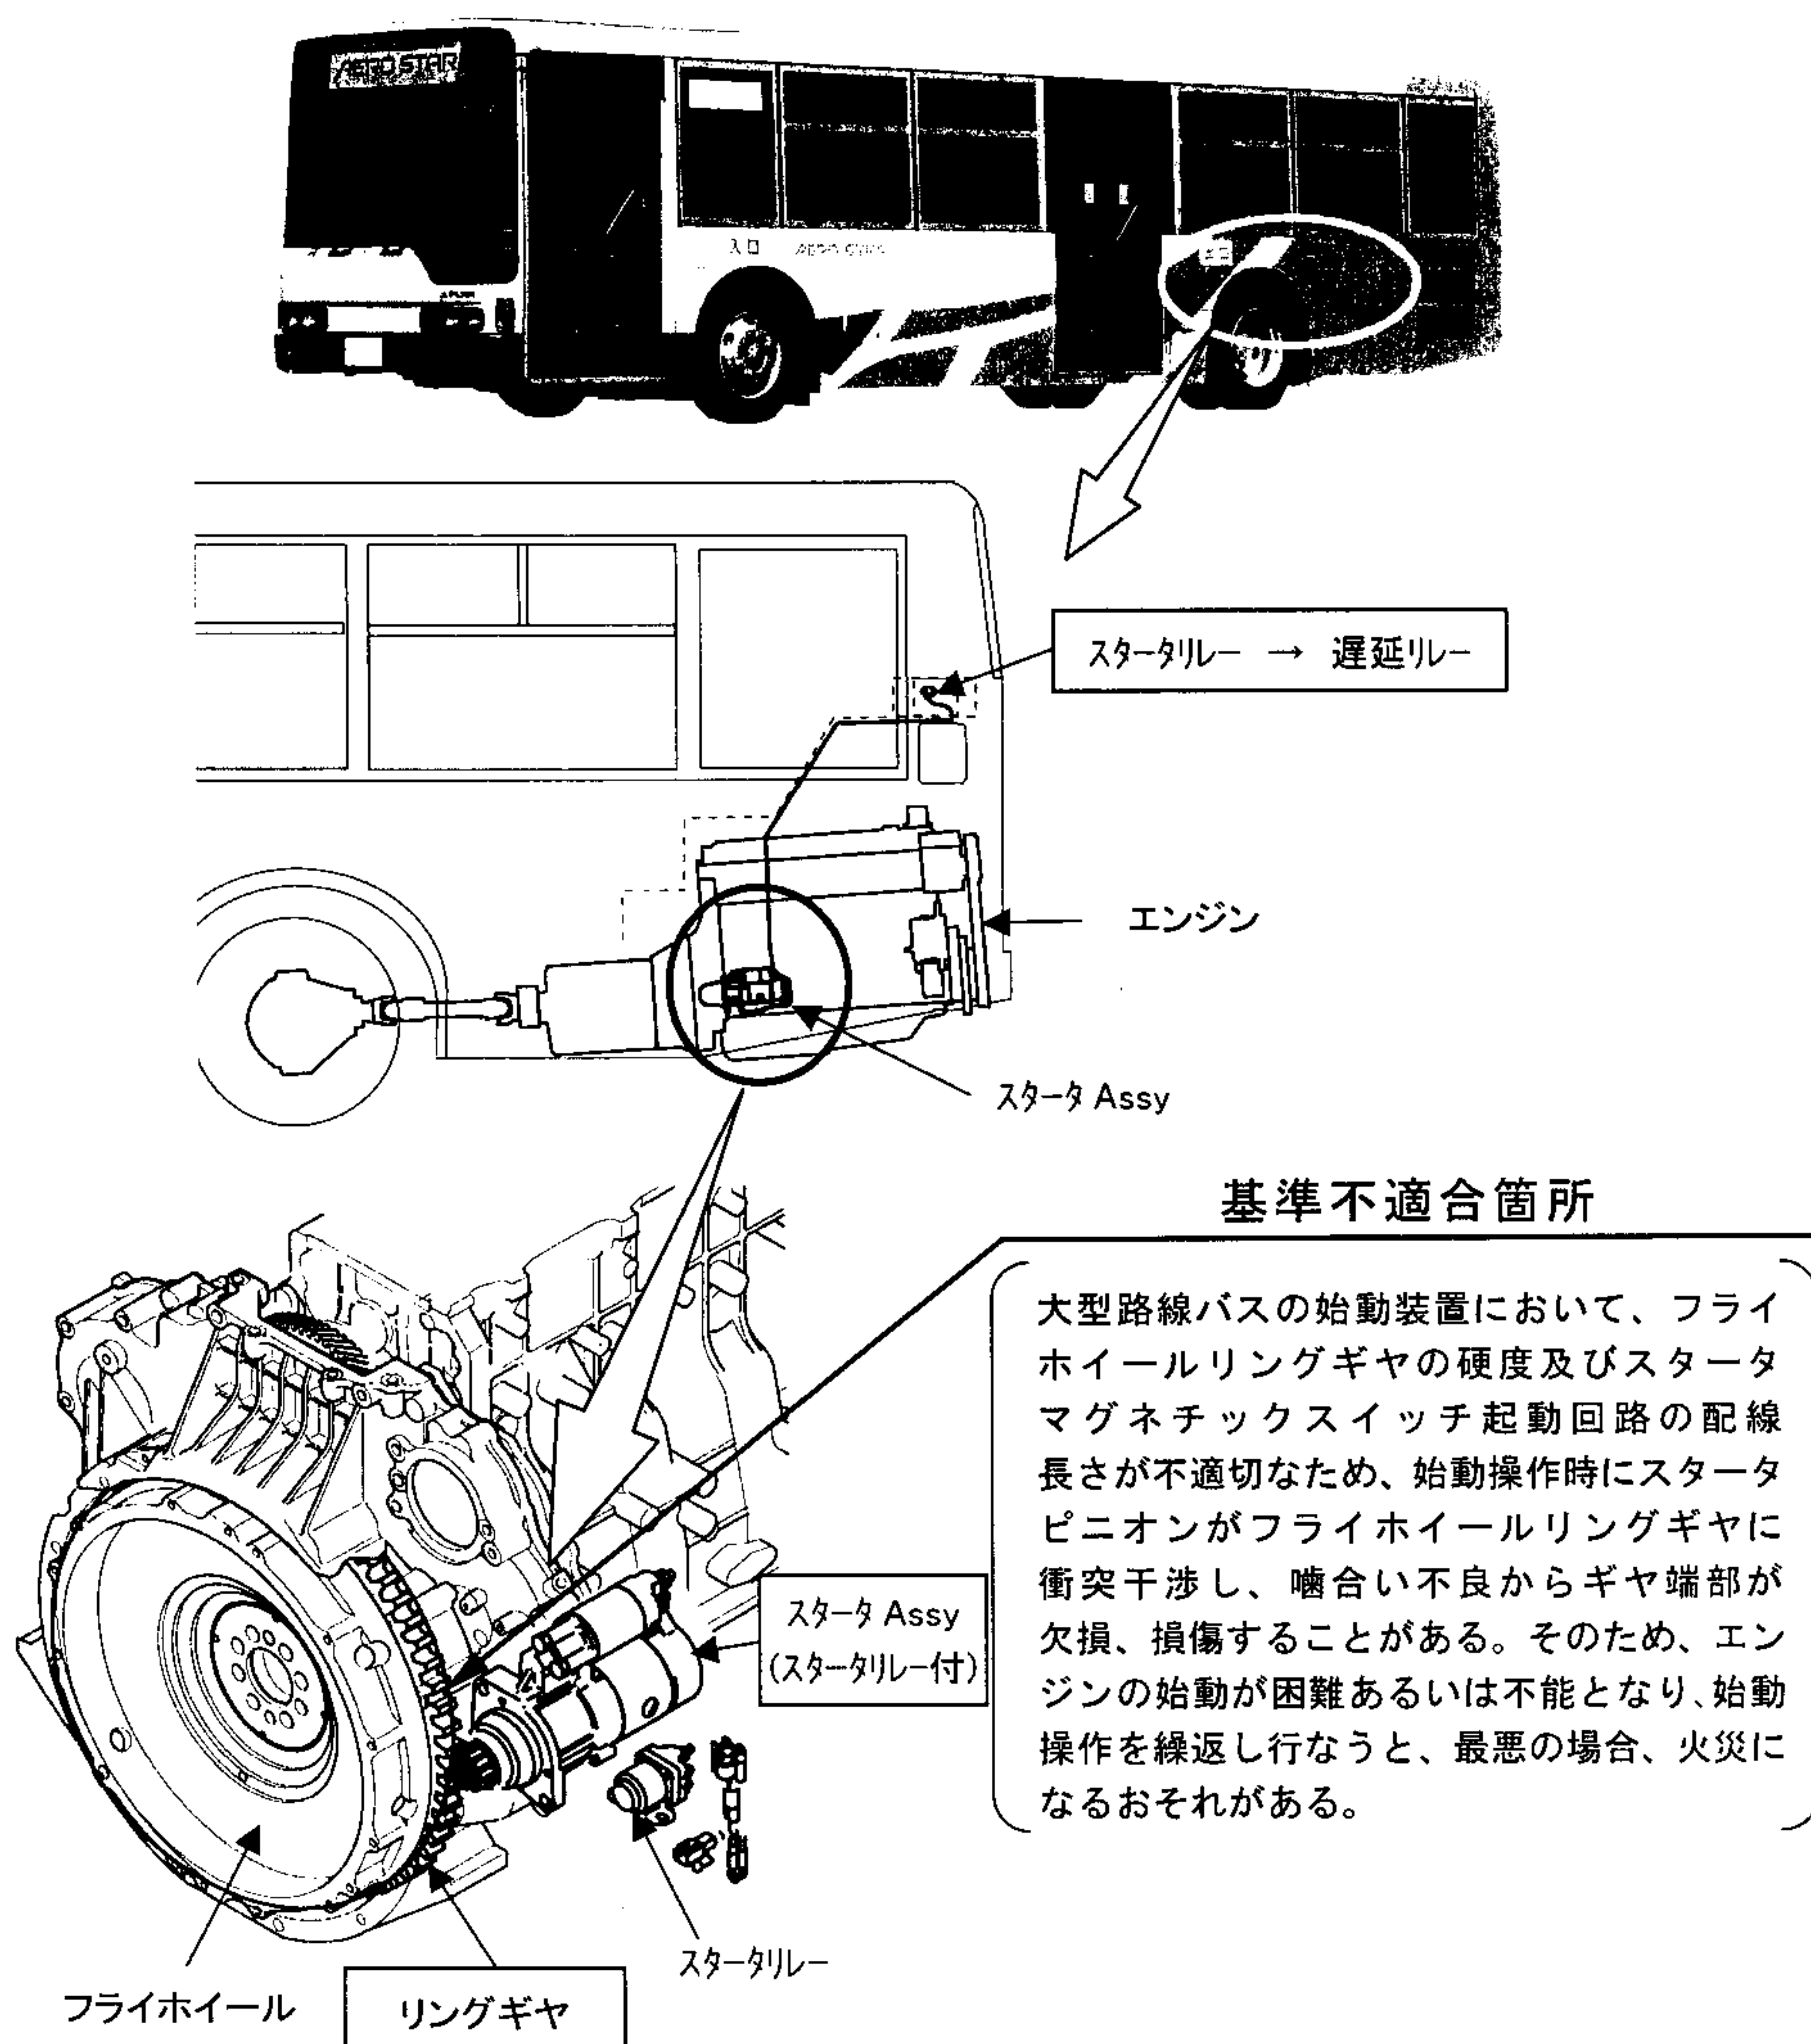
注：□は、交換部品を示します。

全車両、スターター式を対策品（スタータリレー付）と交換する。また、遅延リレー未装着車両については、遅延リレーを追加装着する。さらに、フライホイールリングギヤ硬度が不適切な車両は当該リングギヤを対策品と交換する。なお、対策されたフライホイールリングギヤが装着されている車両は、ギヤ面を点検し、異常が認められるものは新品と交換する。

識別：作業完了車には、左後部点検リッド内上隅部近辺の確認し易い位置に「HB-07」の文字が記載された白黄色のシールを貼付ける。
