# 改善箇所説明図

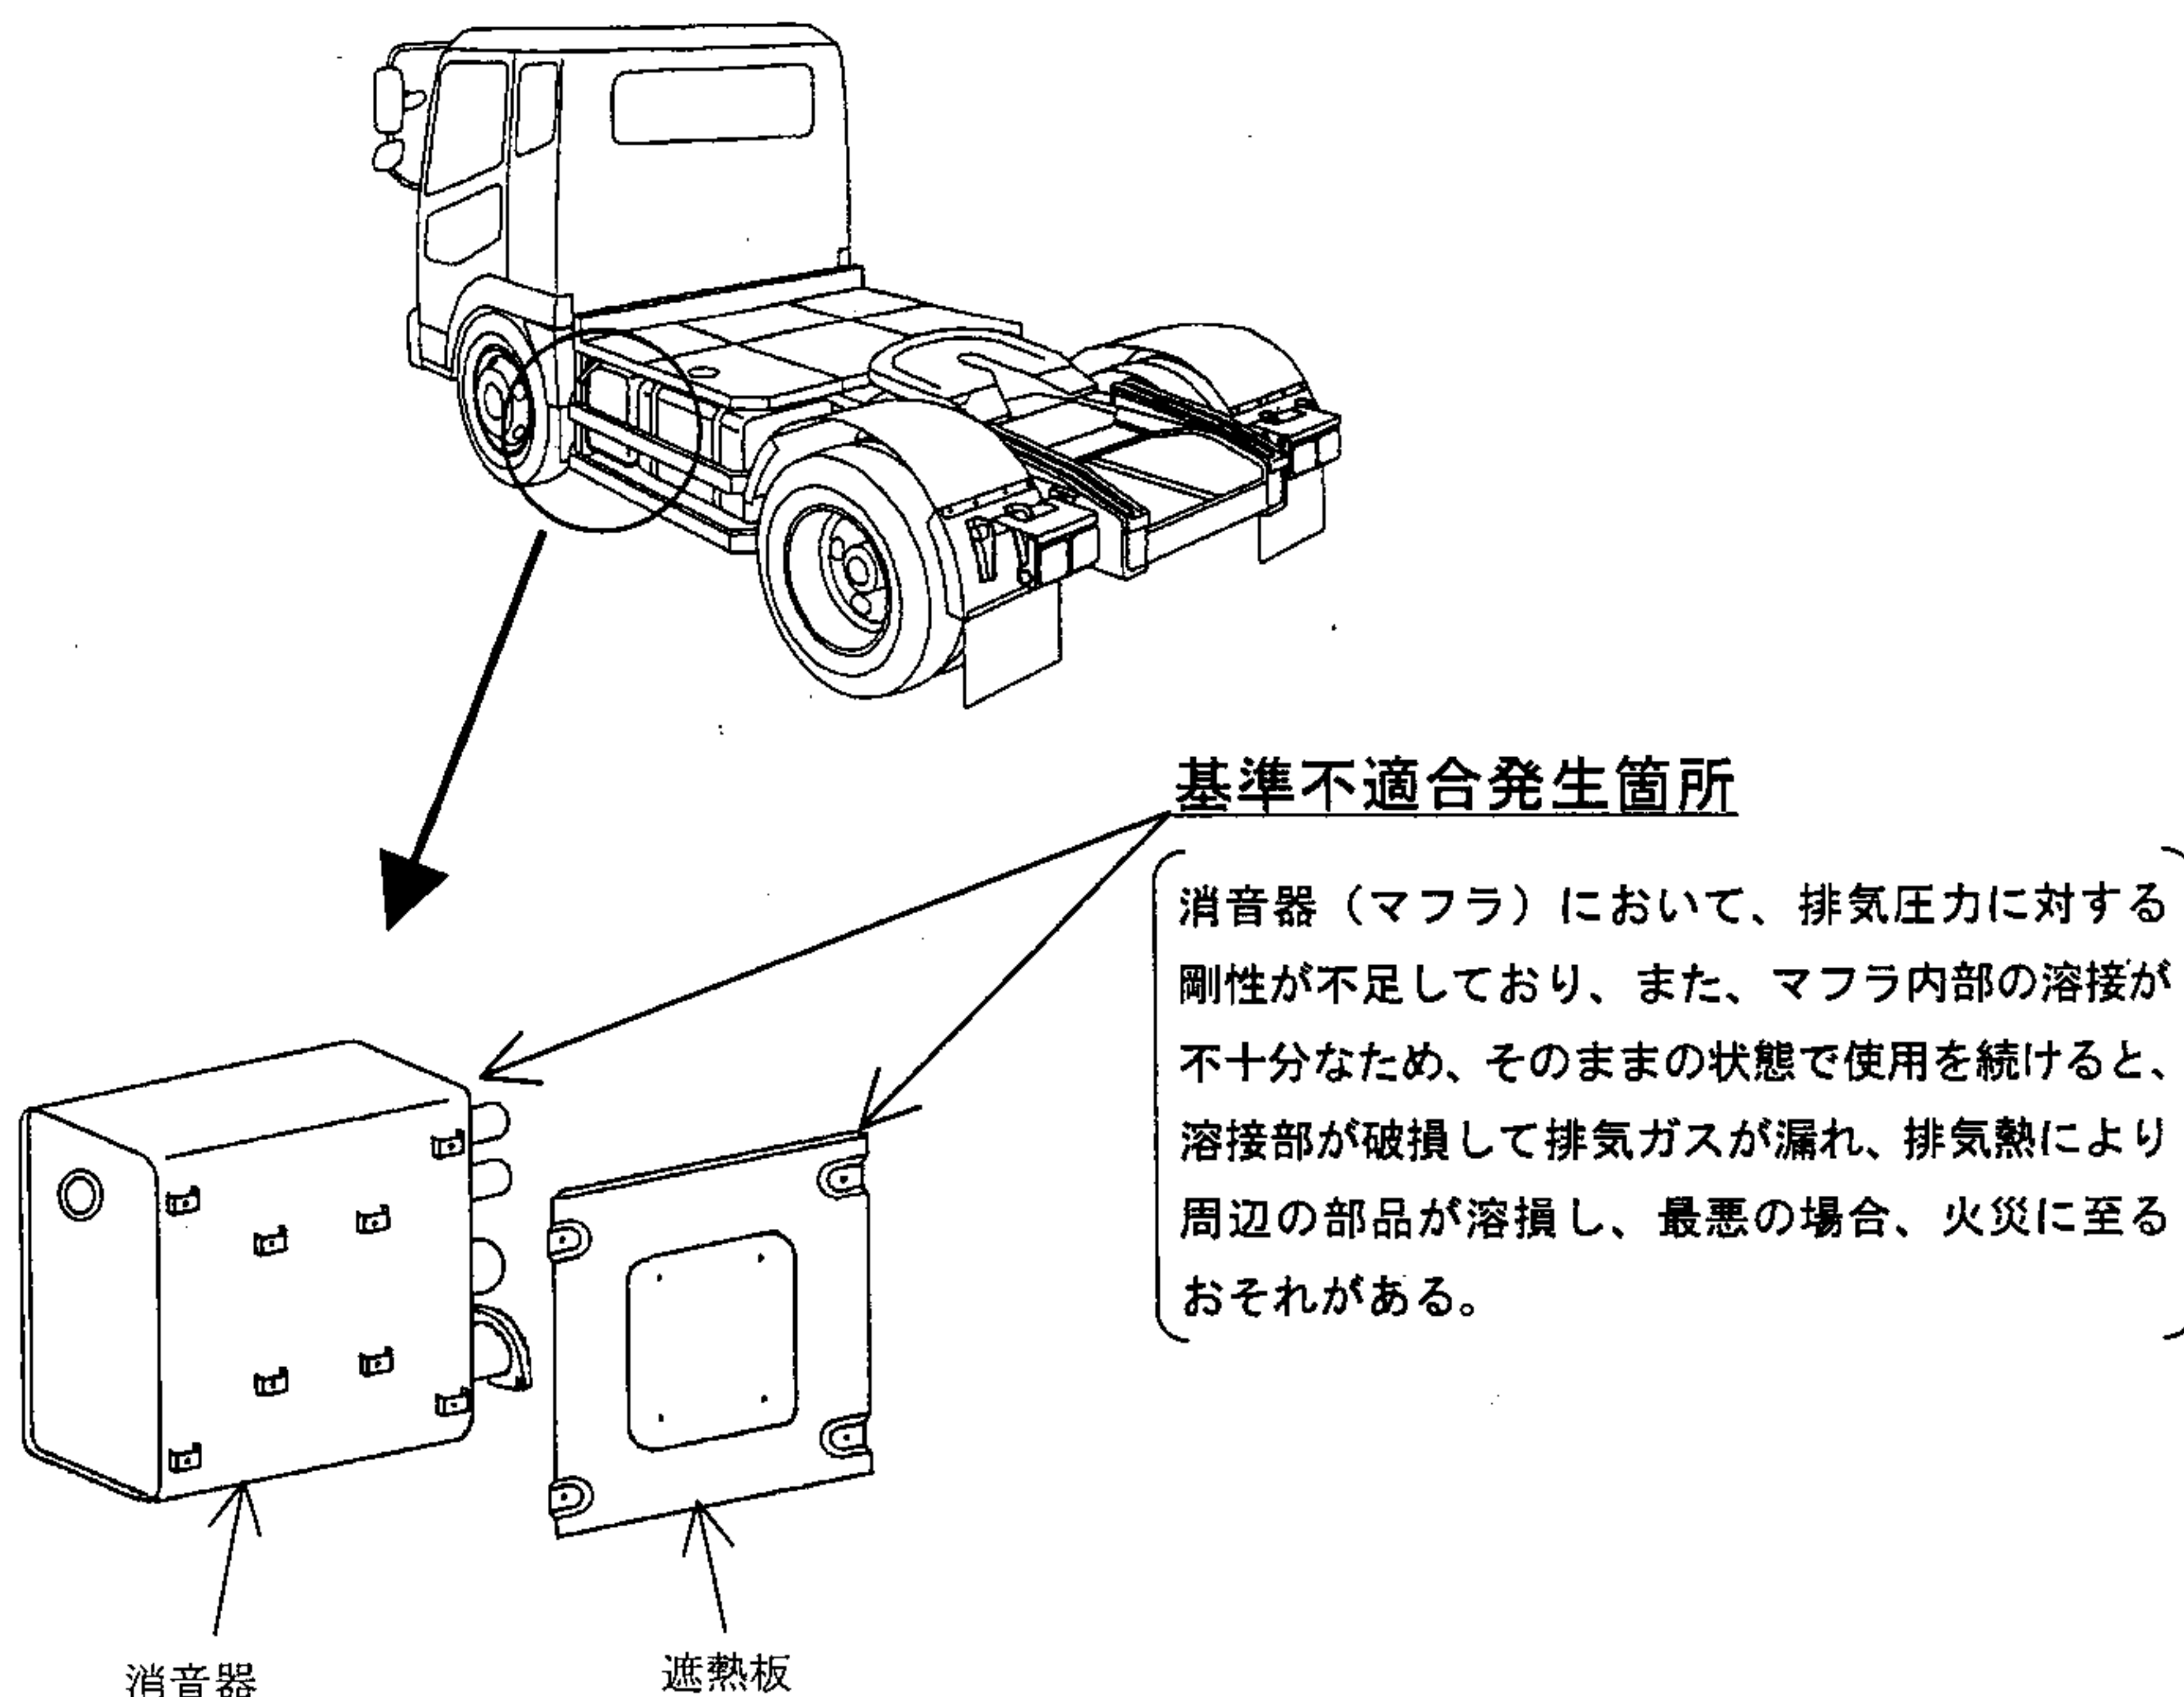
| 改善前 | 改善後 |
| <p>消音器</p> <p>遮熱板</p> | <p>消音器外板の板厚増加</p> <p>取付穴追加</p> <p>ビード追加</p> <p>補強材追加</p> <p>消音器</p> <p>遮熱板</p> |

注) □は交換部品を示す。

| 改善前 | 改善後 |
|---|---|
| <p><b>(改善の内容)</b> 全車両、消音器及び遮熱板を対策品と交換する。なお、対策品の全数供給に時間を要するため、当面の暫定措置として当該マフラを点検し、亀裂・損傷の認められる場合は対策品と交換する。損傷のない車両は、後日対策品と交換する。</p> | |

識別：作業完了車には、助手席リヤドアピラーストライカー付近に「HD-09」の文字が記載されたシールを貼付ける。 暫定対策：青色 恒久対策：白黄色
