# 改善箇所説明図 ①

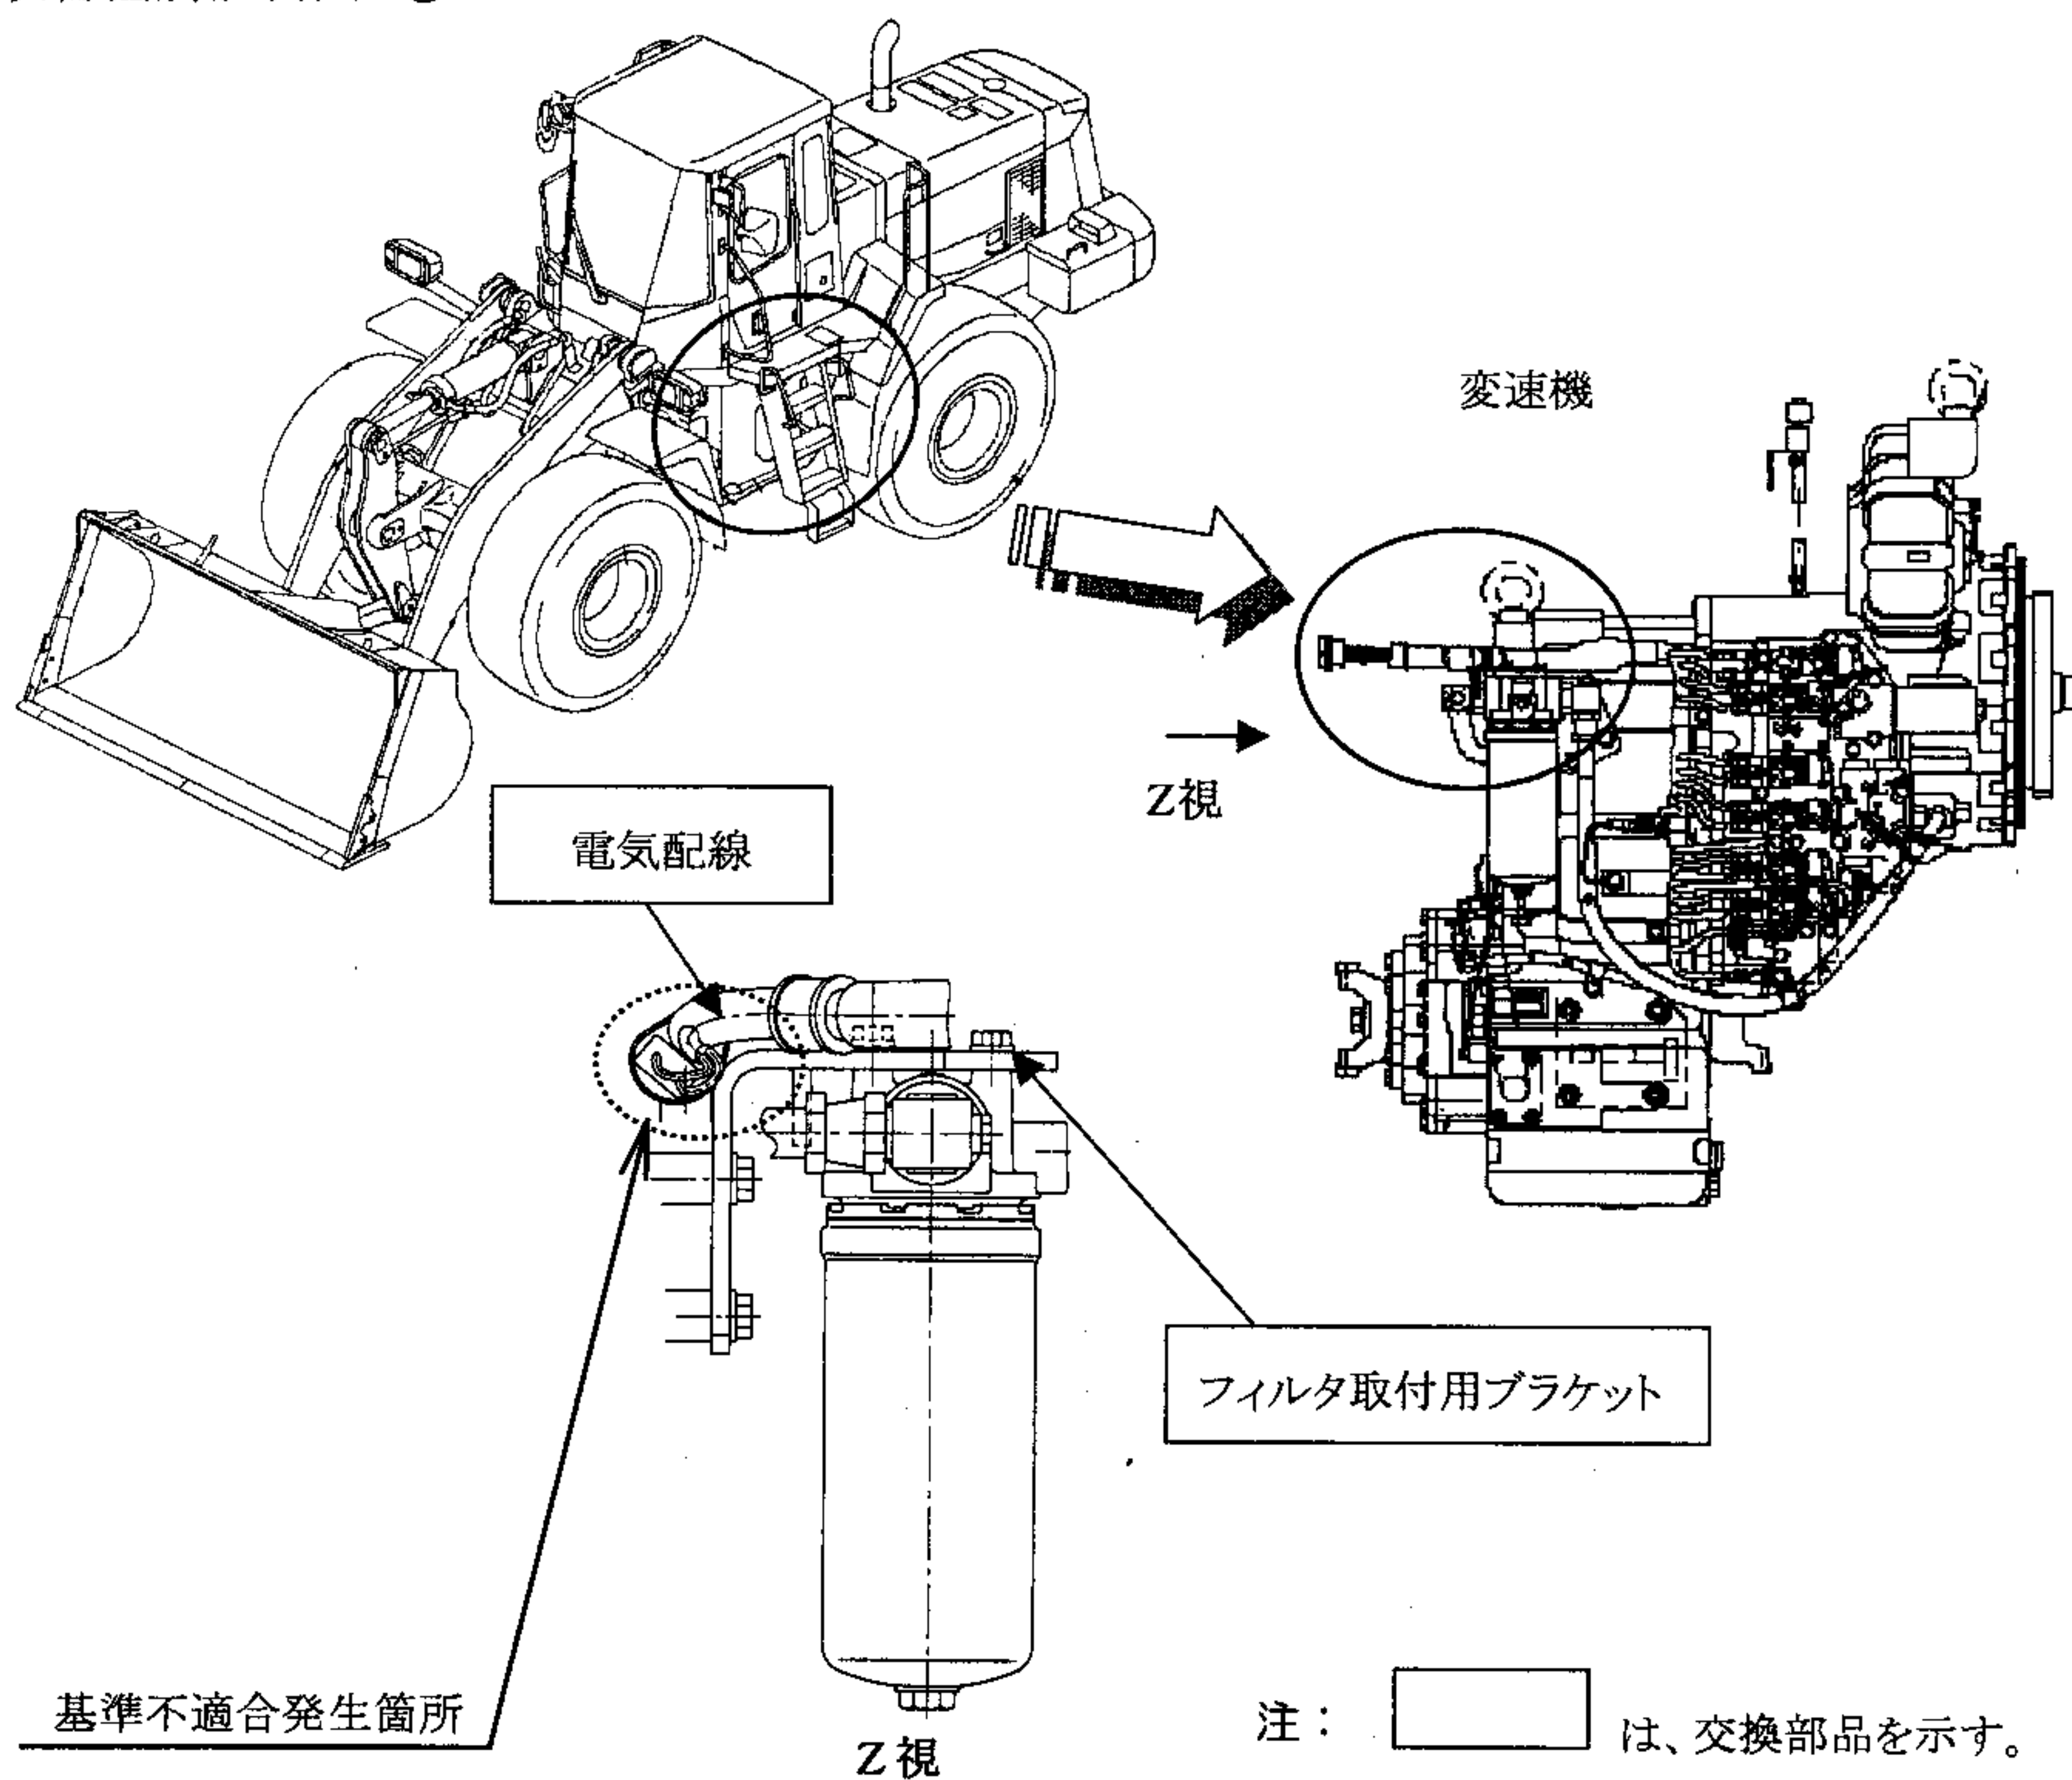
駐車ブレーキソレノイドバルブ用電気配線の保護及び固定方法が不適切なため、走行中の振動等により当該電気配線が、フィルタ取付用ブラケットと干渉し、電気配線が損傷し、短絡するものがある。そのため最悪の場合、走行中に駐車ブレーキが作動するおそれがある。

改善措置の内容： 全車両、電気配線を点検し、損傷しているものは新品と交換する。  
全車両、対策品のフィルタ取付用ブラケットに交換し、コネクタをフィルタ取付用ブラケットに固定する。

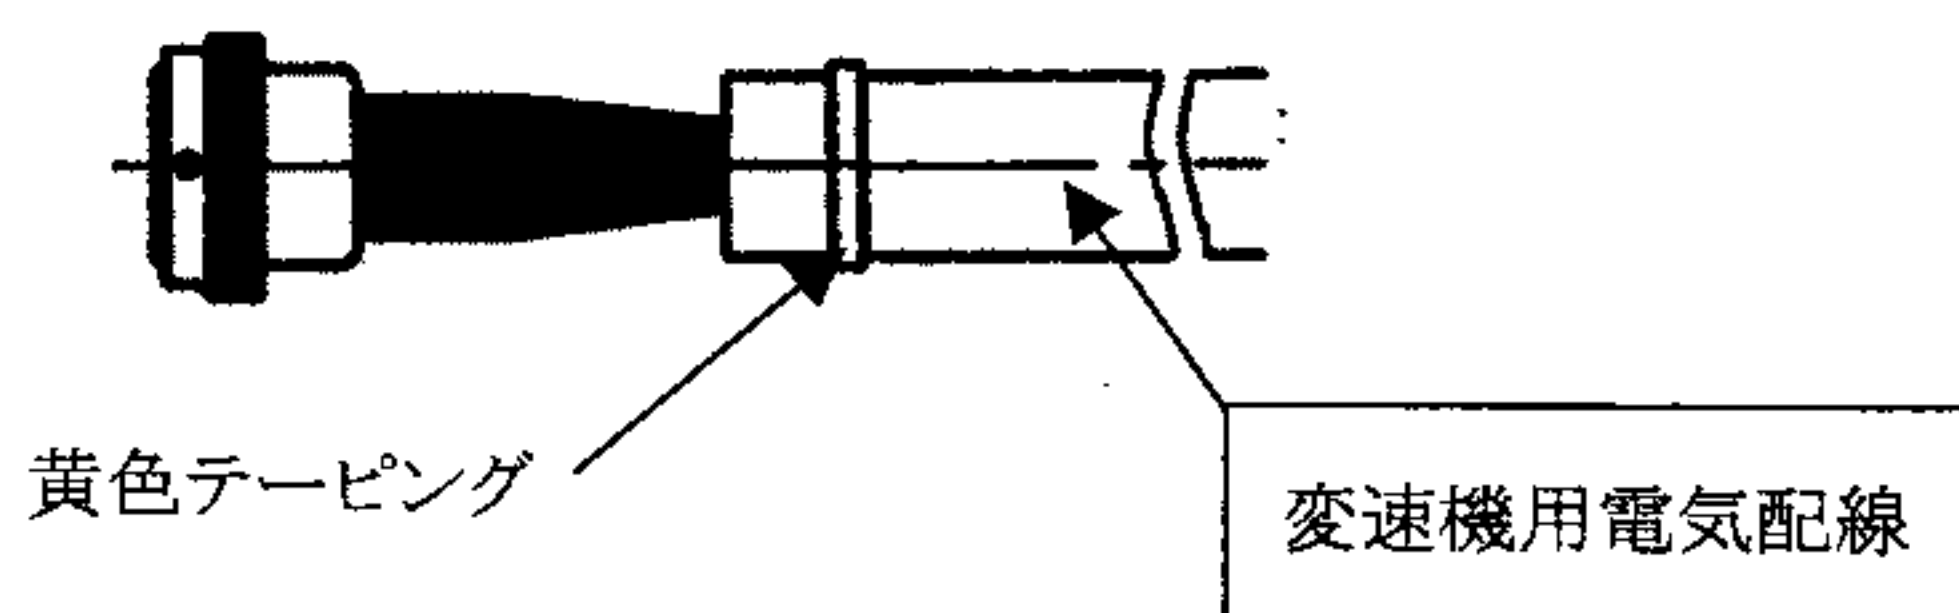
識別： 変速機用電気配線の黄色テーピング(場所:下図参照)で識別する。
