## 改善箇所説明図 ②

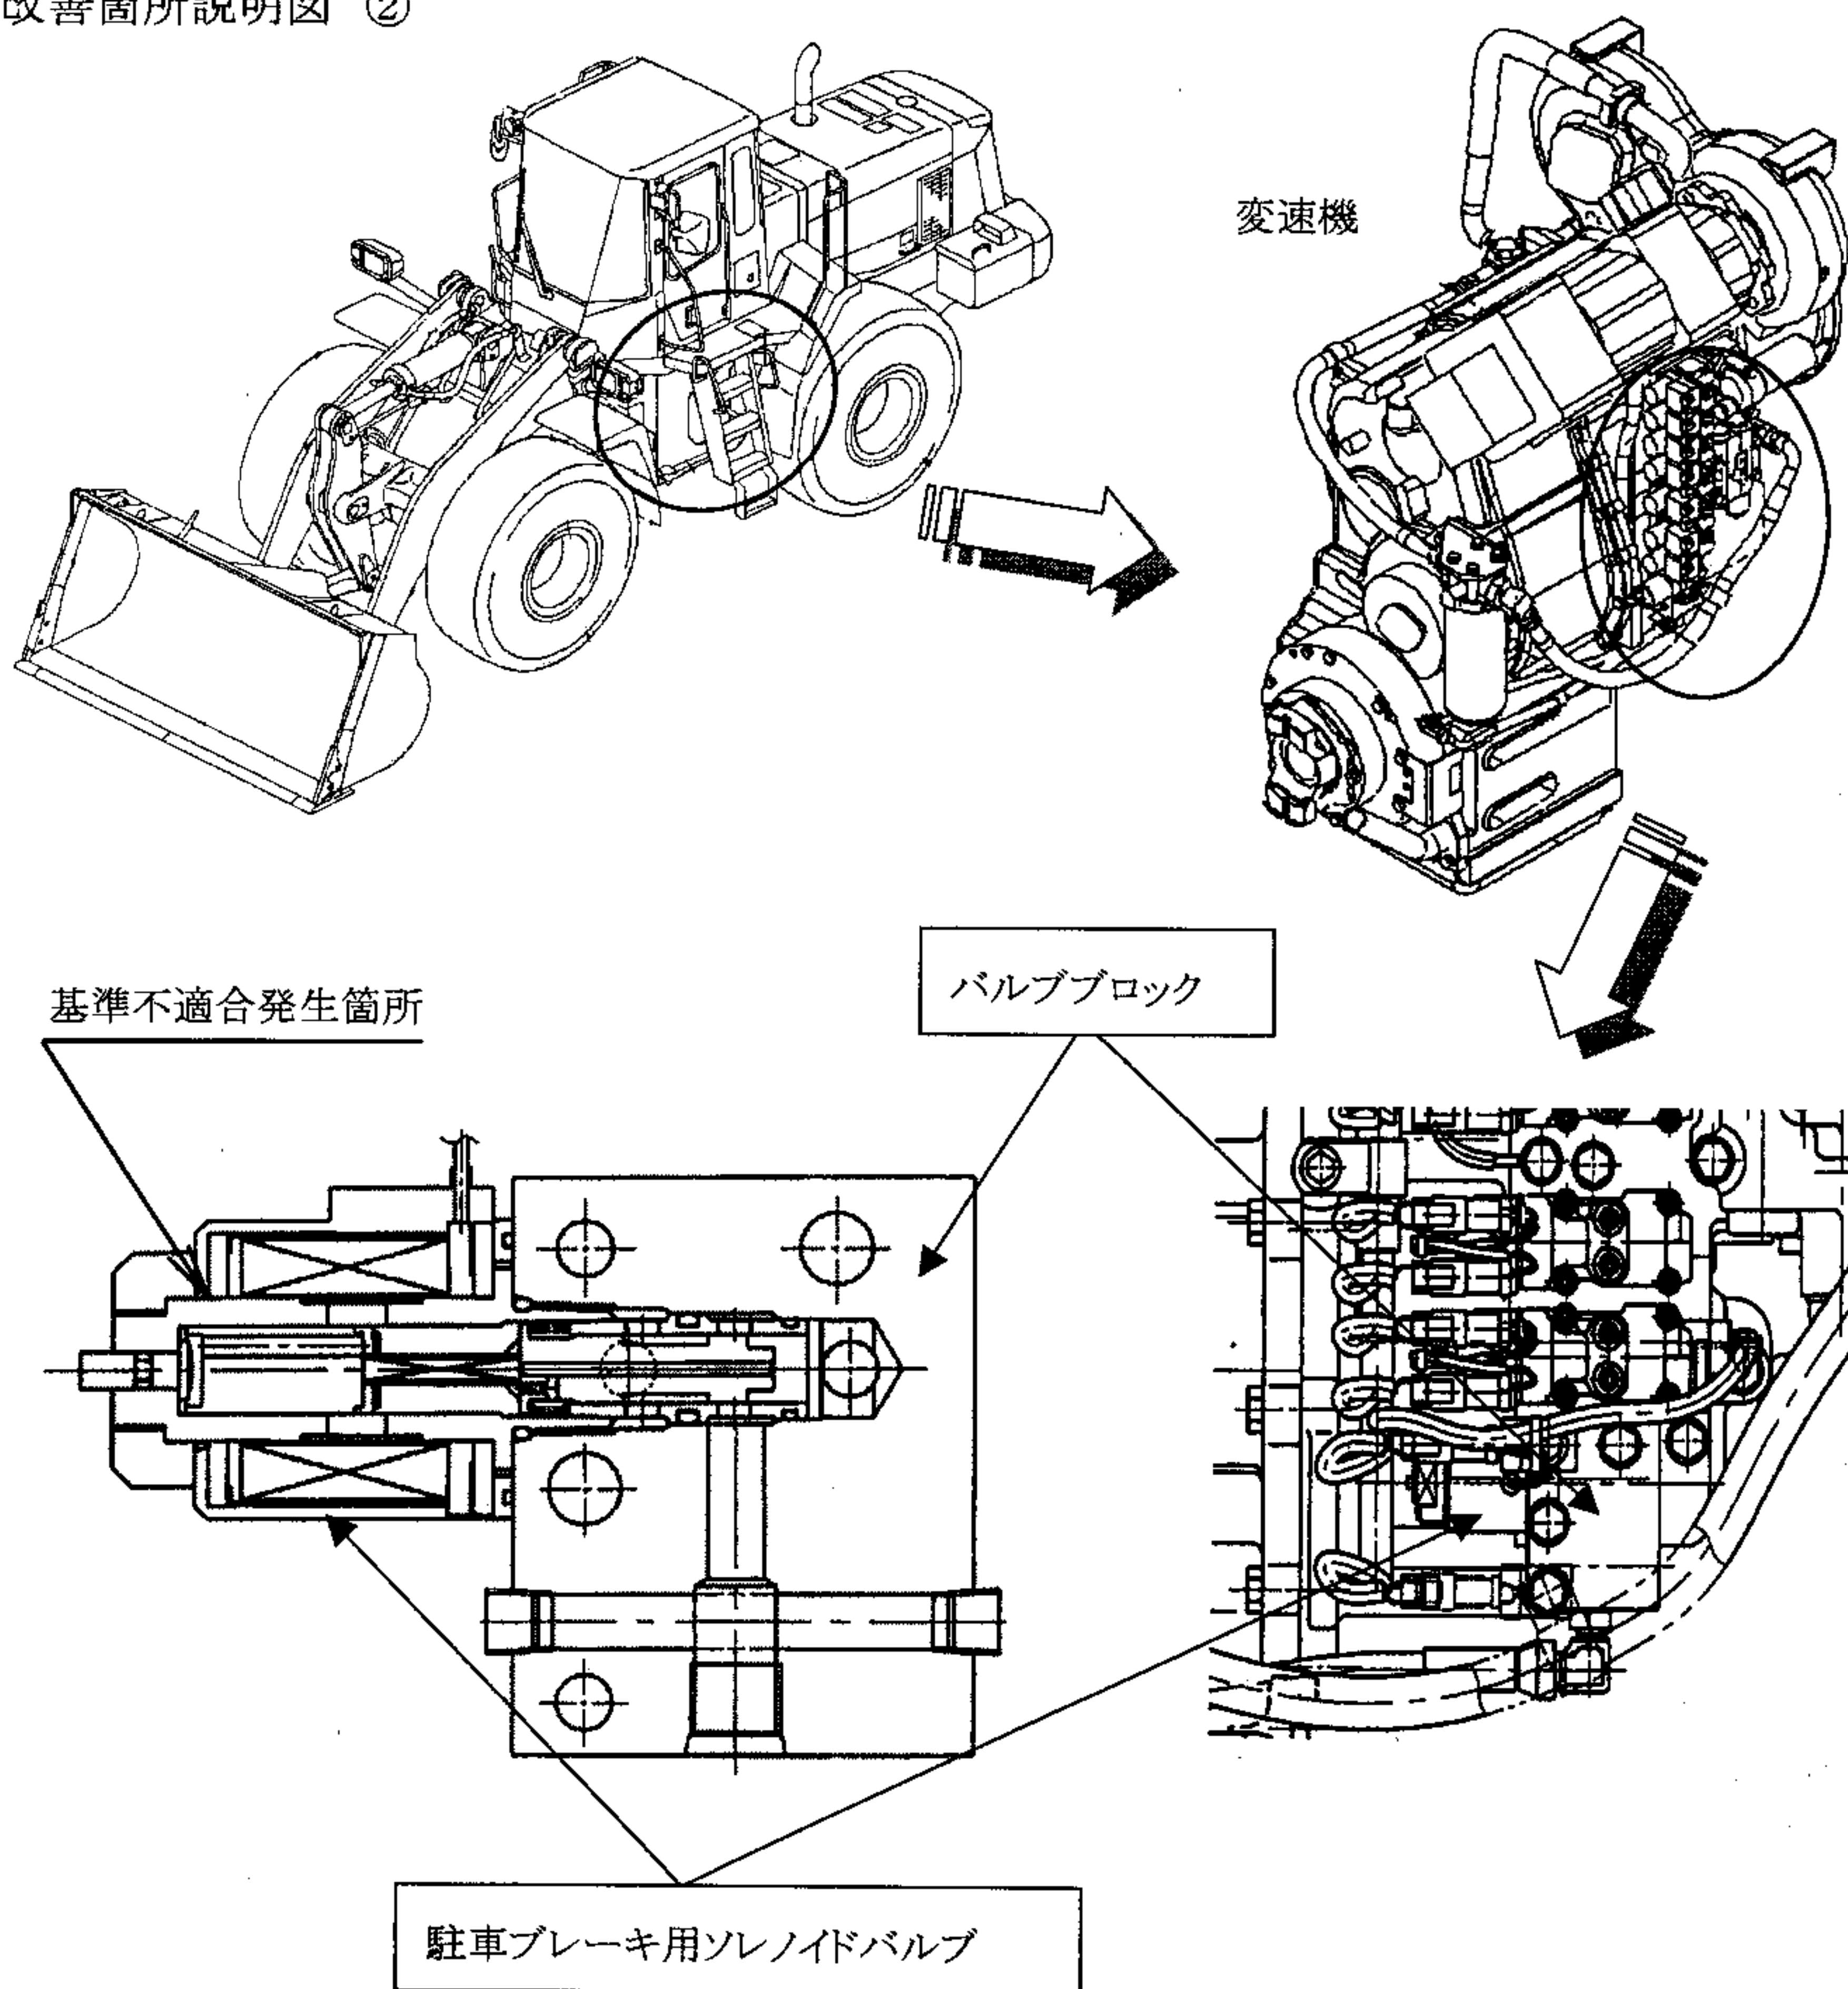
駐車ブレーキ用ソレノイドバルブの耐水構造が不適切なため、内部に水が浸入し、ソレノイドコイルの腐食によりコイルが短絡し、作動しなくなるものがある。そのため最悪の場合、走行中に駐車ブレーキが作動するおそれがある。

注:  は、交換部品を示す。

改善措置の内容: 全車両、当該ソレノイドバルブ及びバルブブロックを対策品と交換する。

識別: バルブブロック部に黄色ペンキを塗布して識別する。
