# 改善箇所説明図

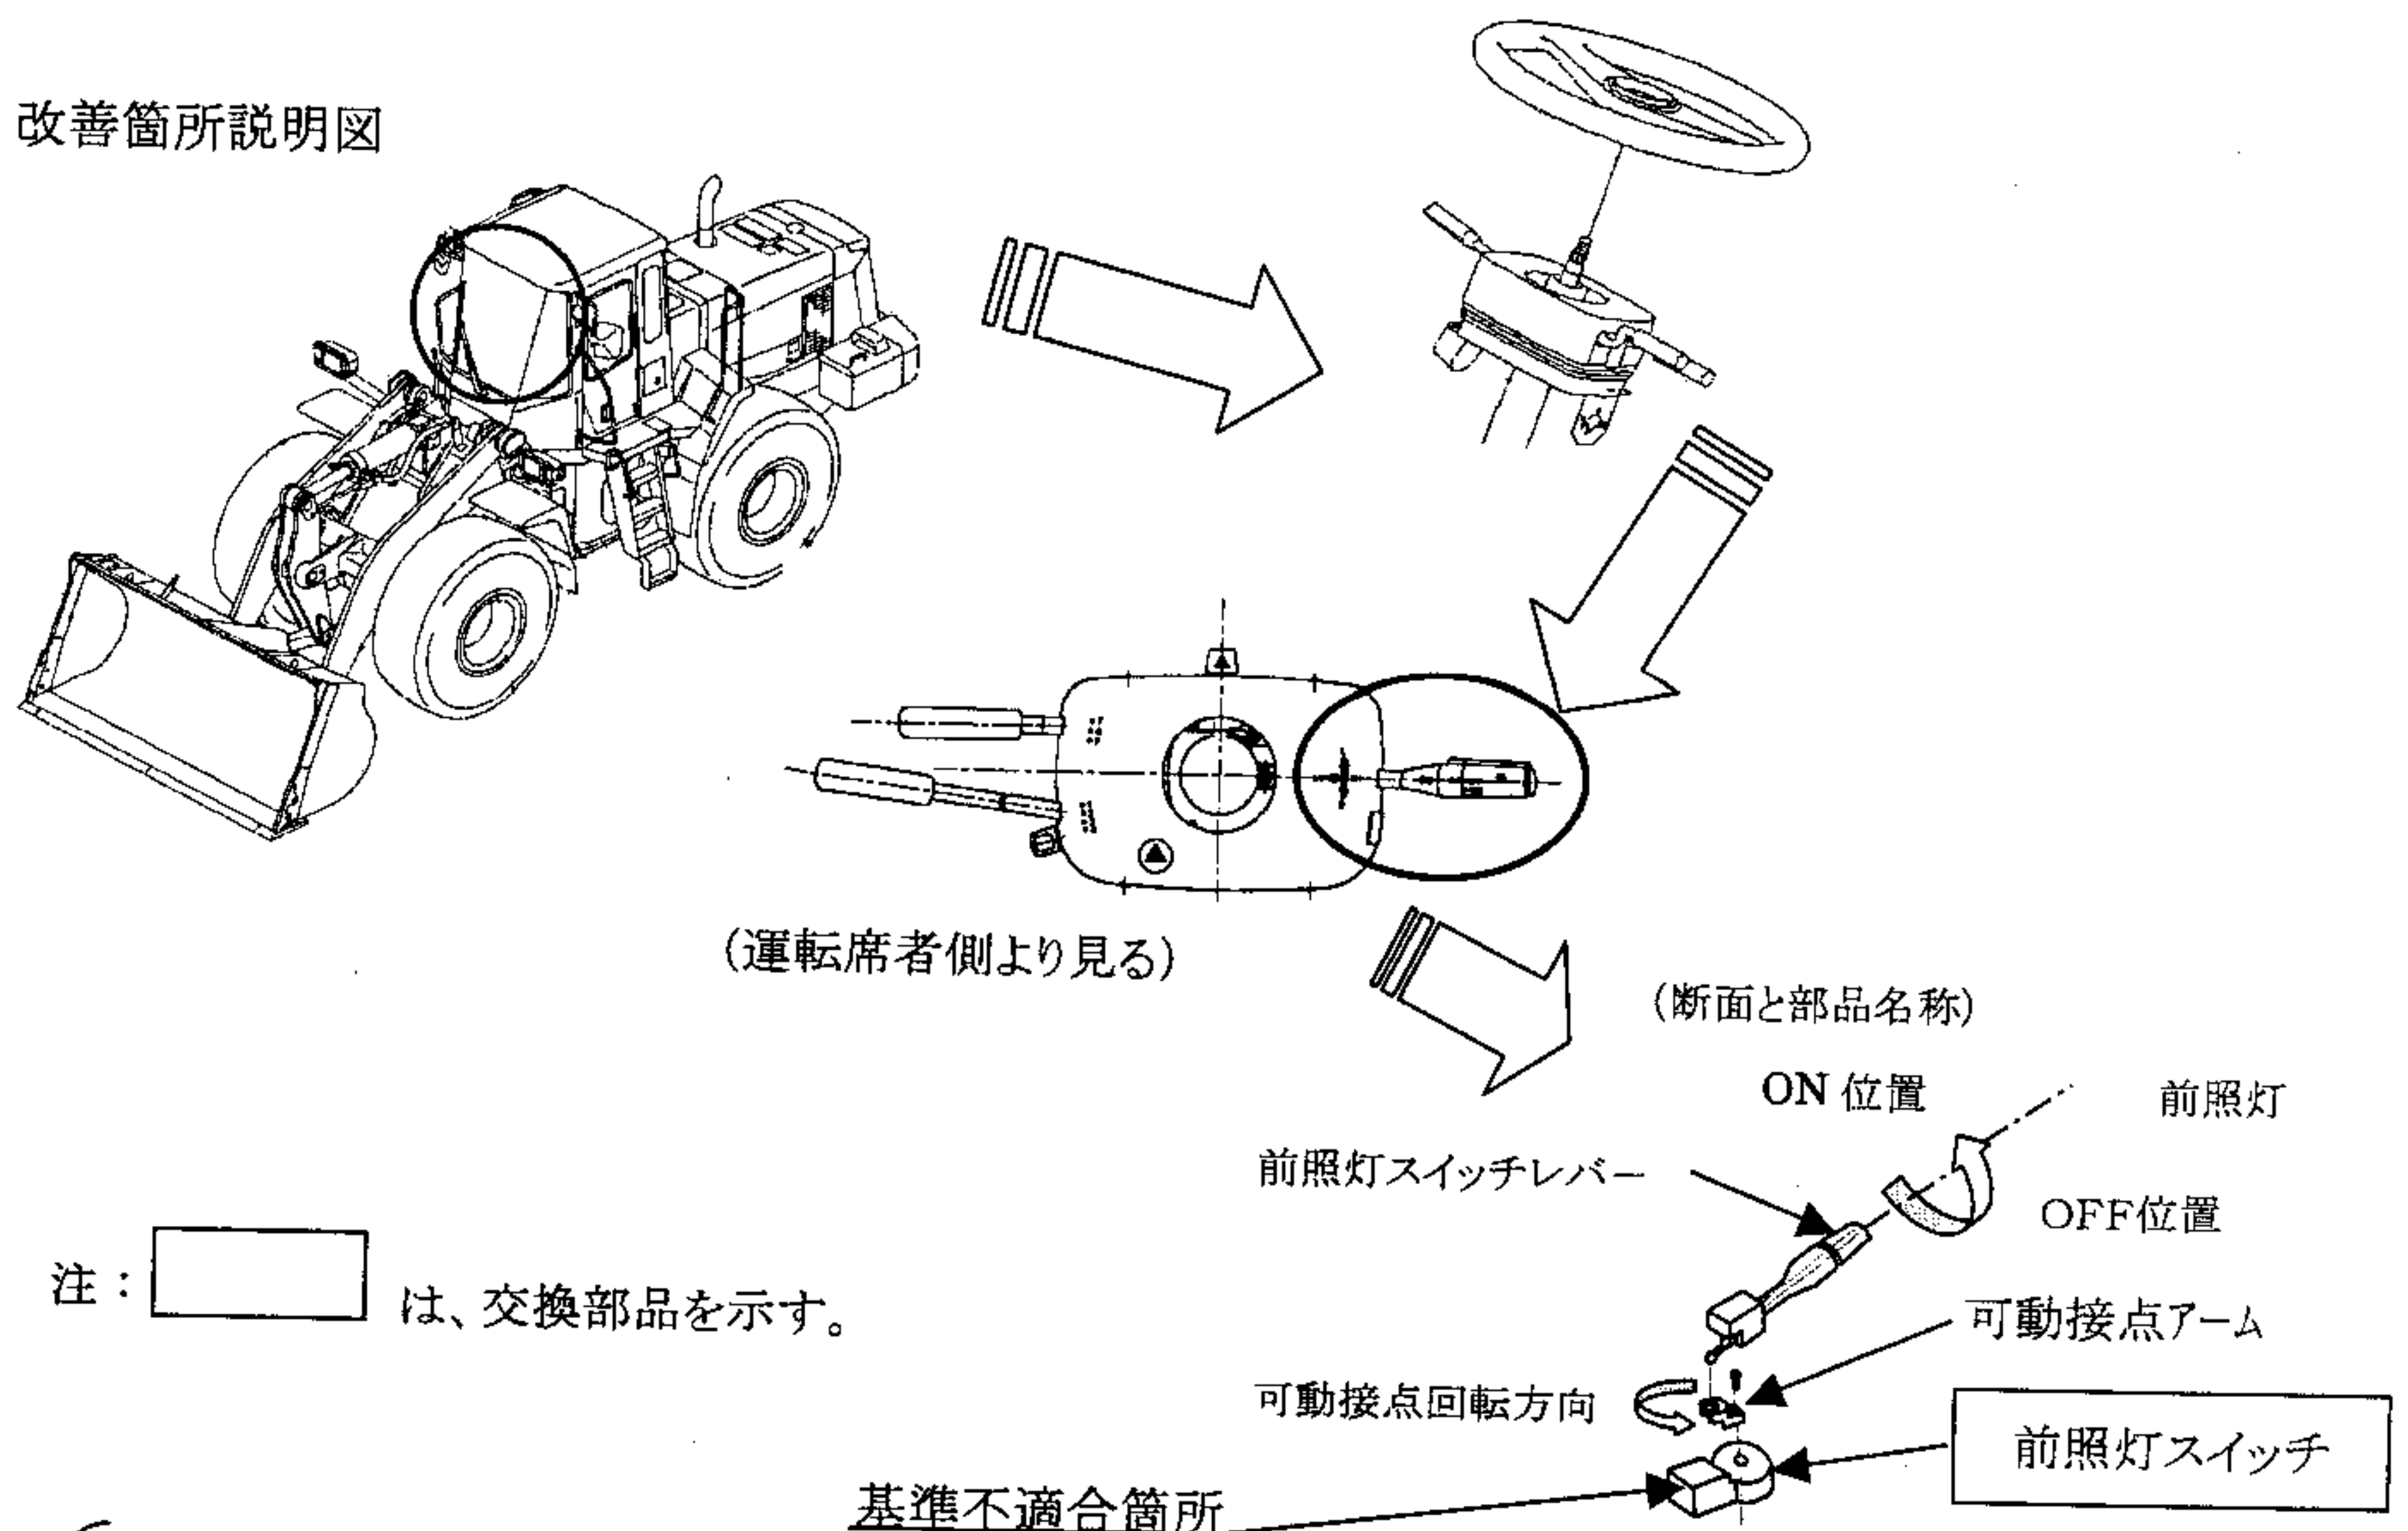
注：    は、交換部品を示す。

前照灯スイッチにおいて、接点しゅう動部の潤滑用グリスに不適切なものが混入したため、使用過程で磨耗粉、または潤滑用グリスの酸化物が当該摺動部に生成し、接点部の接触抵抗が増大することがある。そのため、そのまま使用すると、前照灯が点灯しなくなるおそれがある。

- ① 全車両、当該前照灯スイッチを正規のグリス塗布した良品と交換する。
- ② 全車両、当該スイッチの作動電流を低減するために、前照灯の電気回路にリレー回路を追加する。

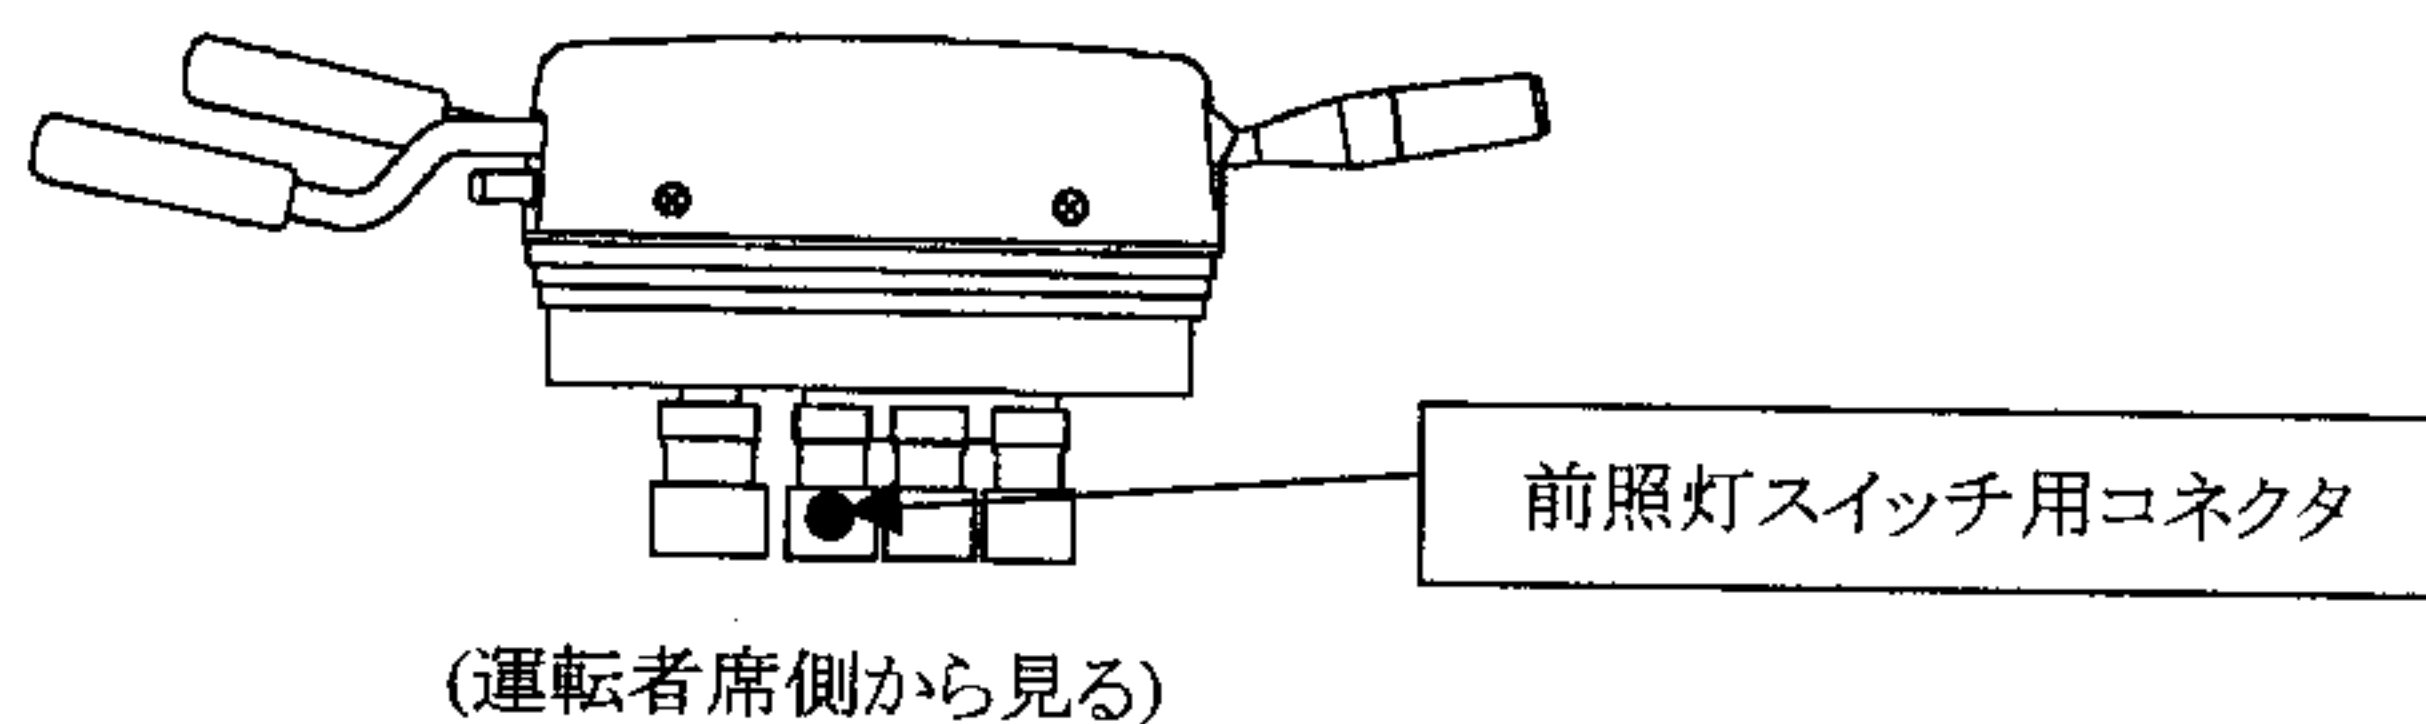
識別: 前照灯スイッチ用コネクタ部に白色ペンキを塗布し識別する。
