改善箇所説明図 W098の例

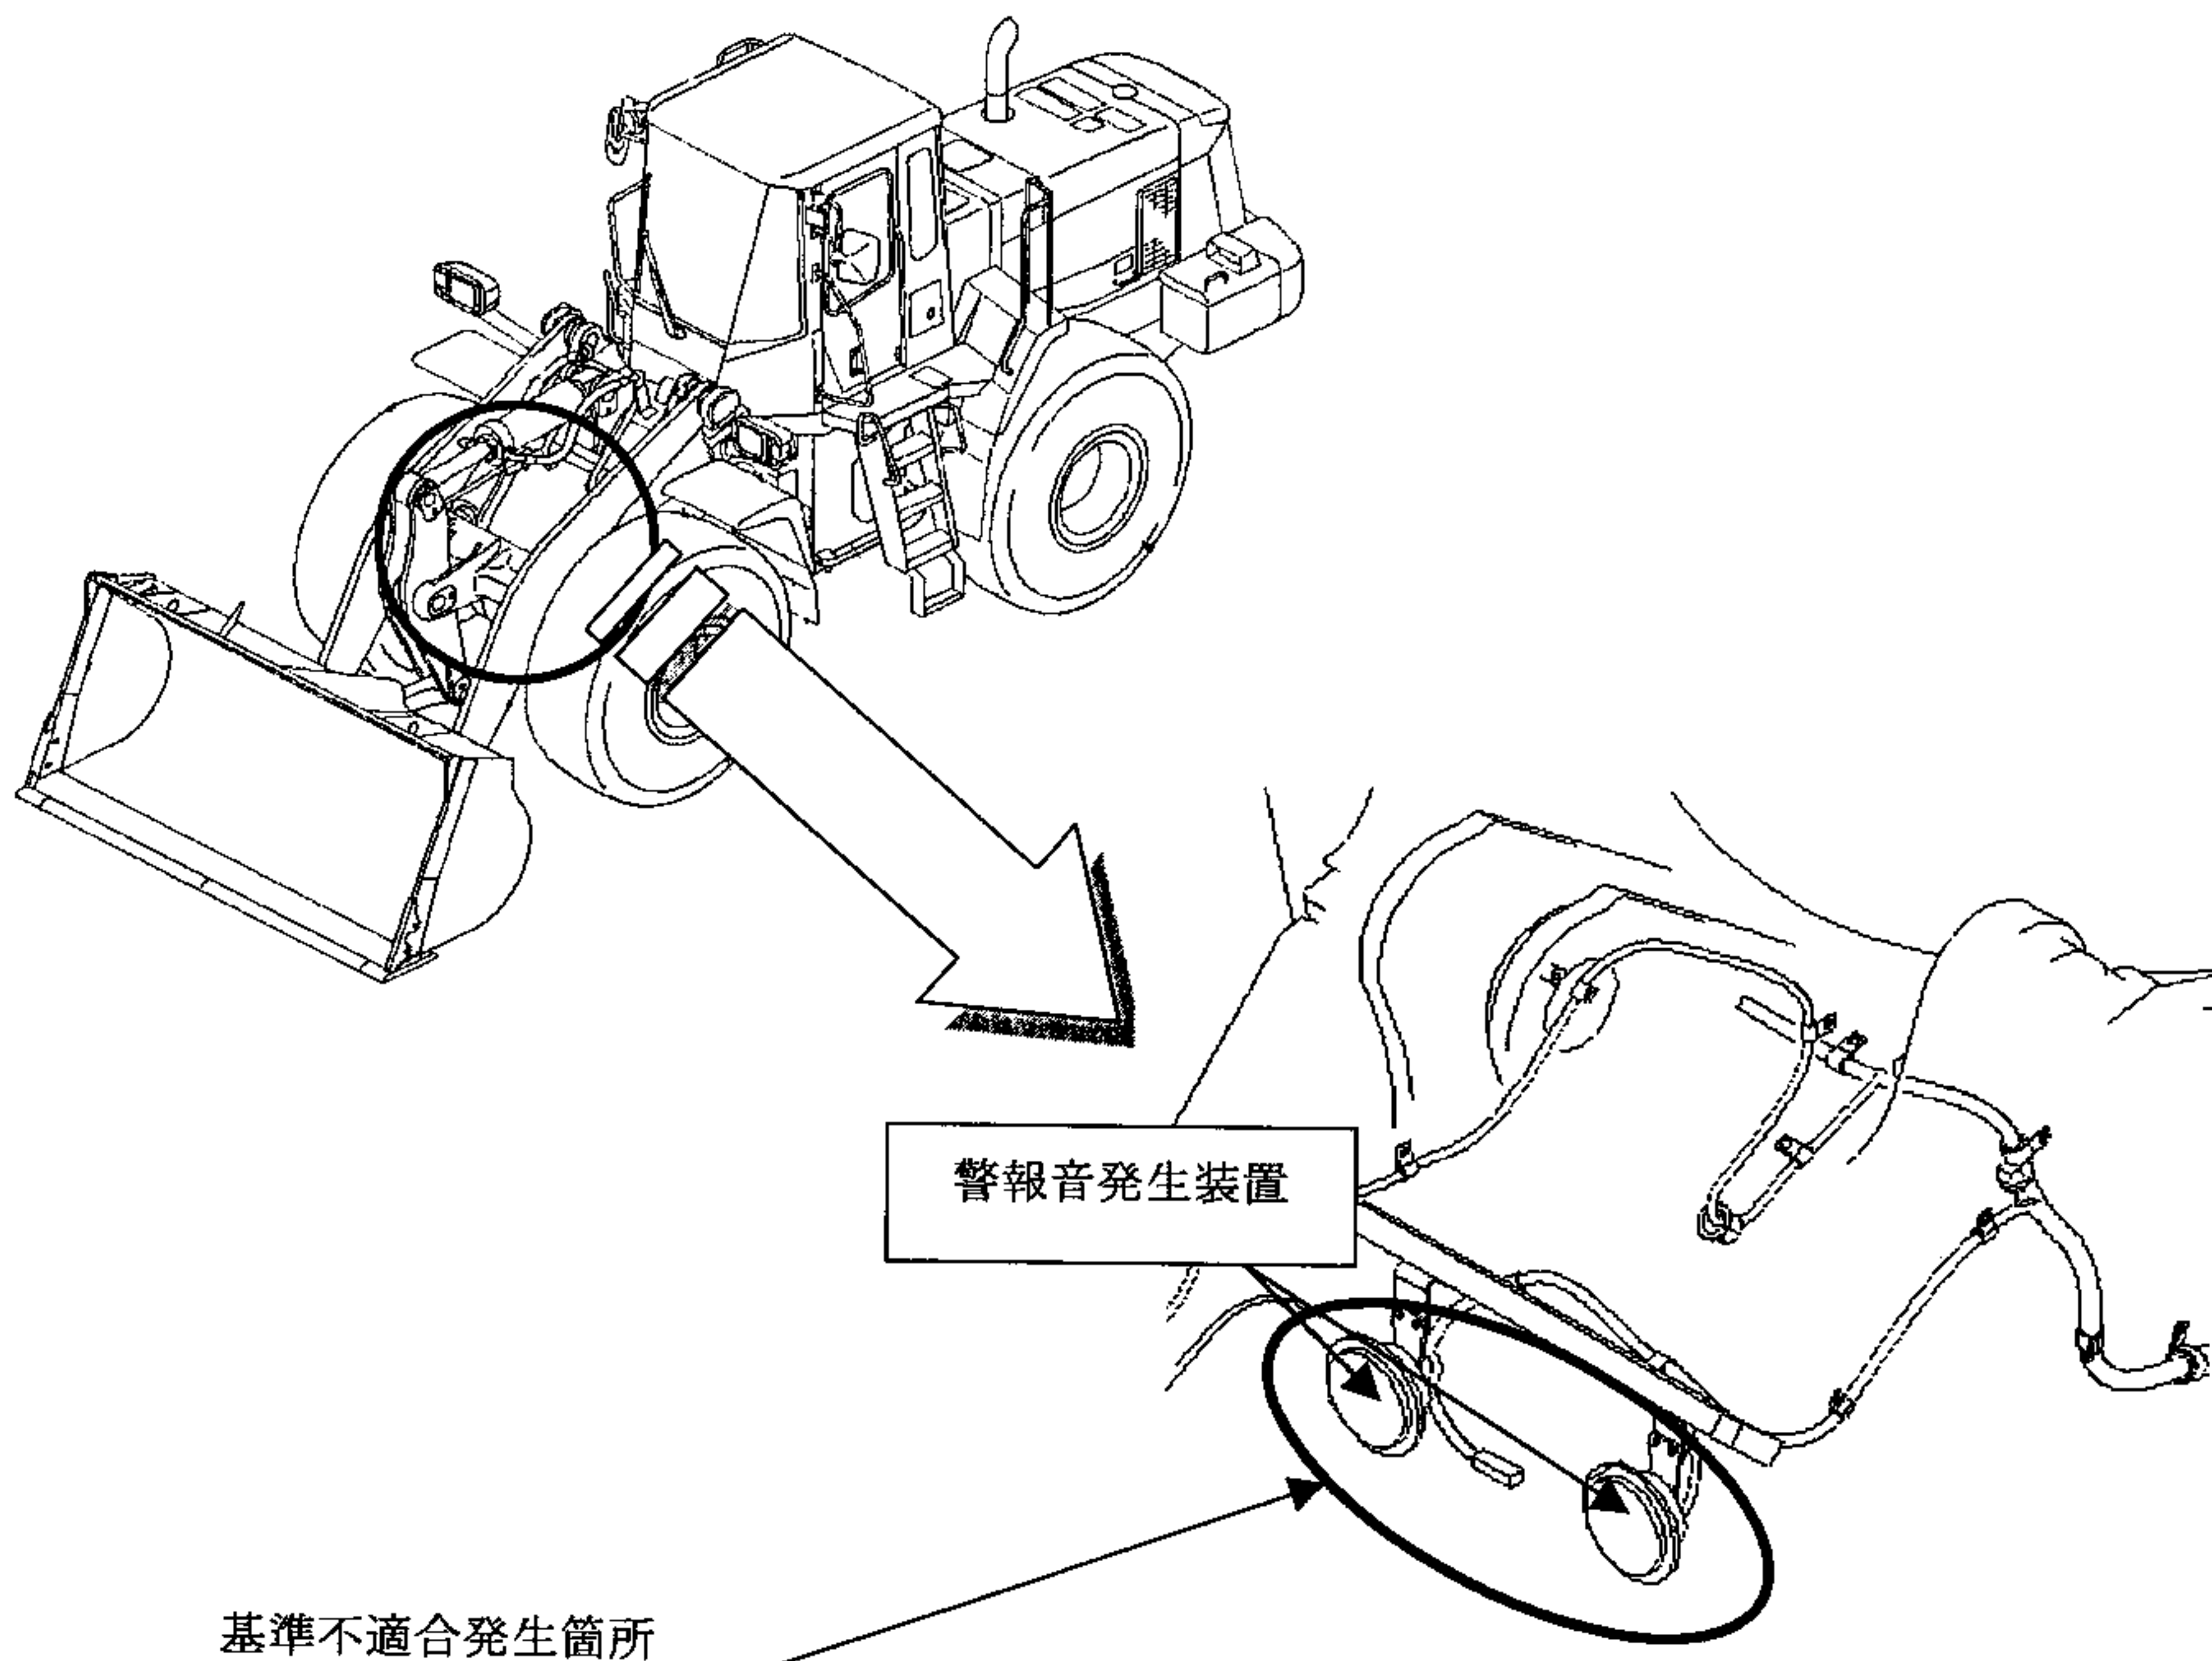
警報音発生装置において、正規の部品と異なった部品を装着したため、音の大きさが基準値を超えており、警報音発生装置の技術基準を満足しない。

注：  は、交換部品を示す。

改善措置の内容： 全車両、当該警報音発生装置を正規品と交換する。

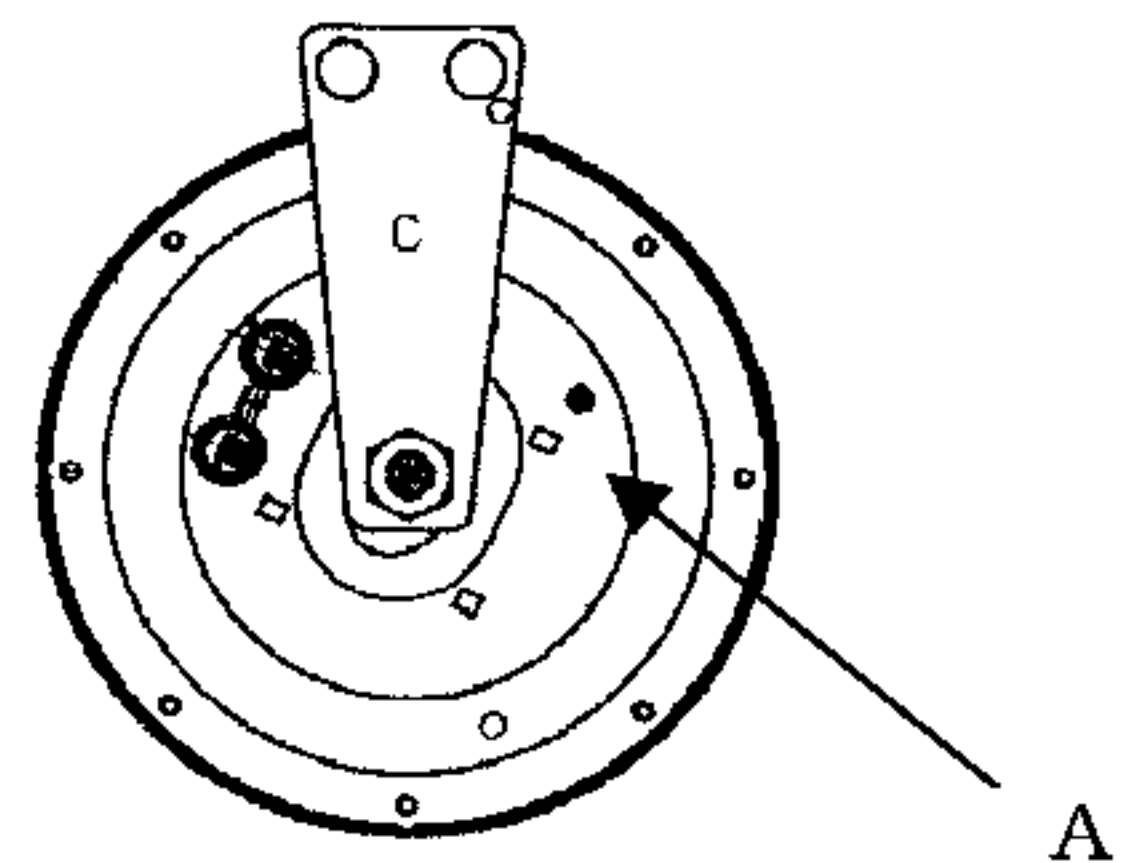
警報音発生装置の裏から見て

識別： 警報音発生装置のA部(ブラケット固定用ナット端面)に白色ペイントを塗布する。
