## 改善箇所説明図

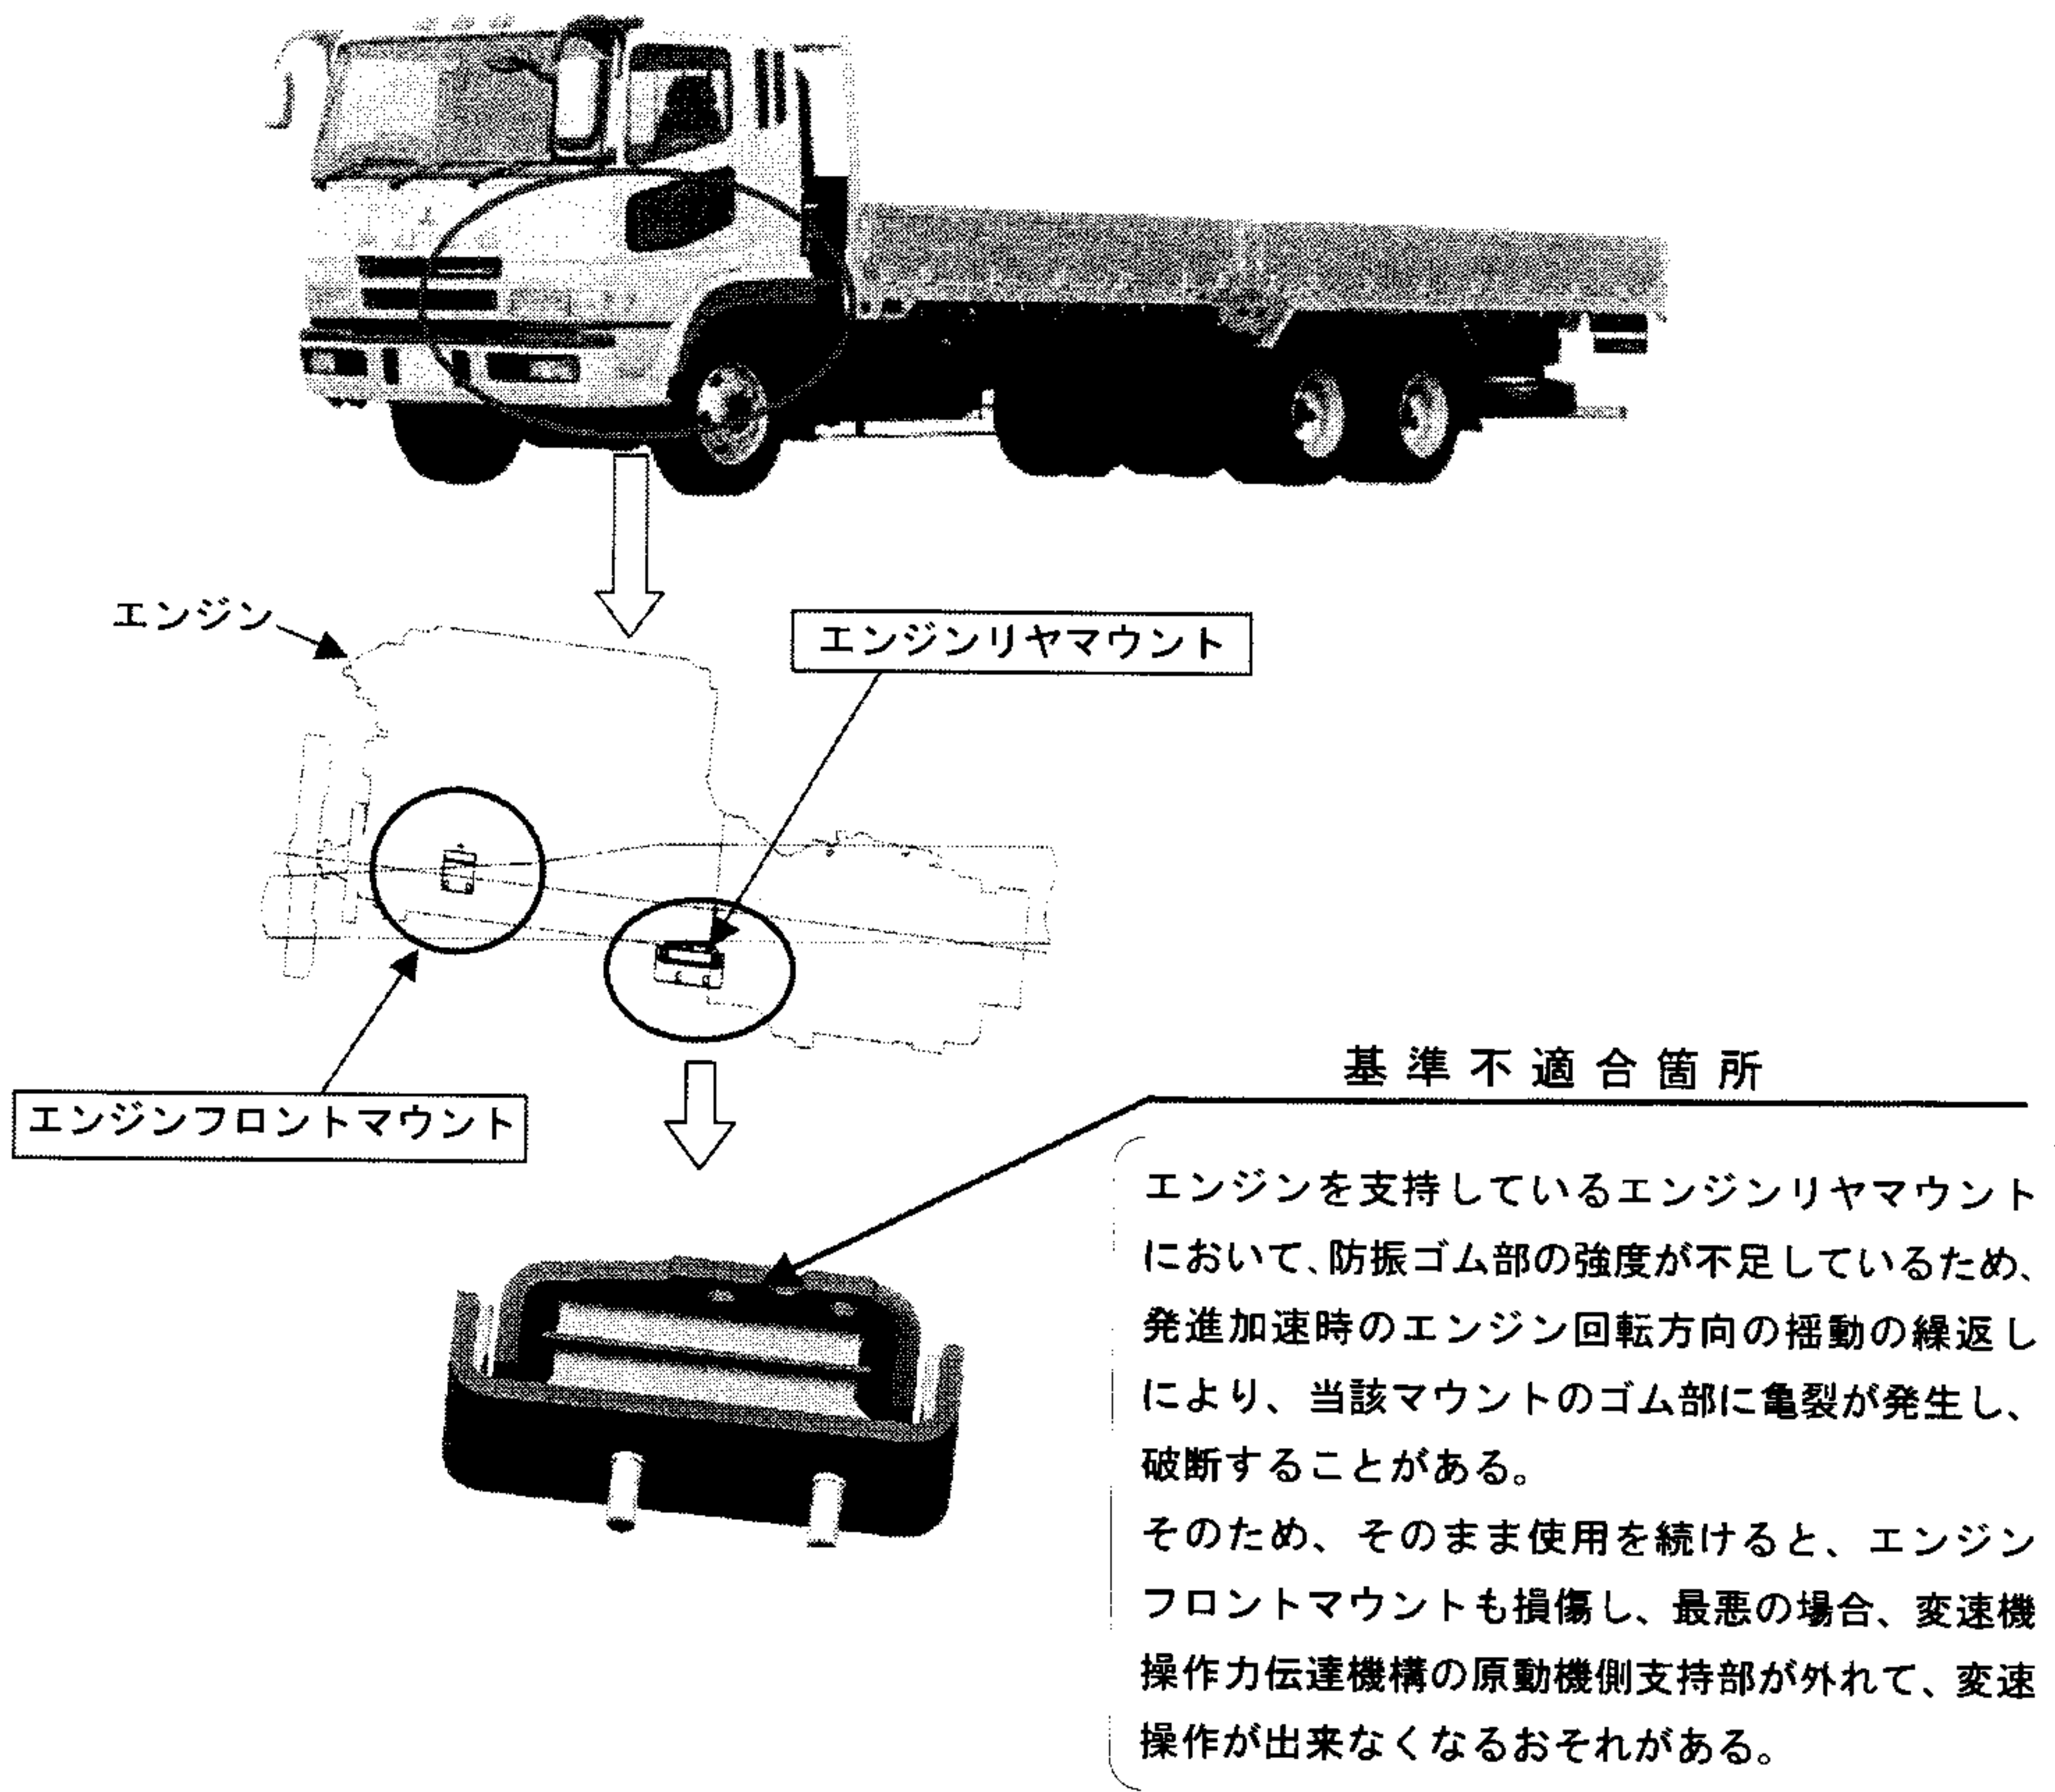
注：□は、交換部品を示します。

| 改善措置の内容 | 全車両、エンジンリヤマウントを対策品と交換する。また、エンジンフロントマウントを新品と交換する。なお、対策品及び新品の全数供給に時間を要するため、当面の暫定措置として当該エンジンマウントを点検し、損傷の認められる場合は対策品及び新品と交換する。損傷のない車両は、後日対策品と交換する。 |

識別：作業完了車には、所定の位置に「HD-07」の文字が記載されたシールを貼付ける。

暫定対策：青色 恒久対策：白黄色

トラック：助手席リヤドアピラー스트ライカー付近。

バス：左後部エンジン点検リッド裏上方の見やすい位置。
