# 改善箇所説明図

## 改善の内容

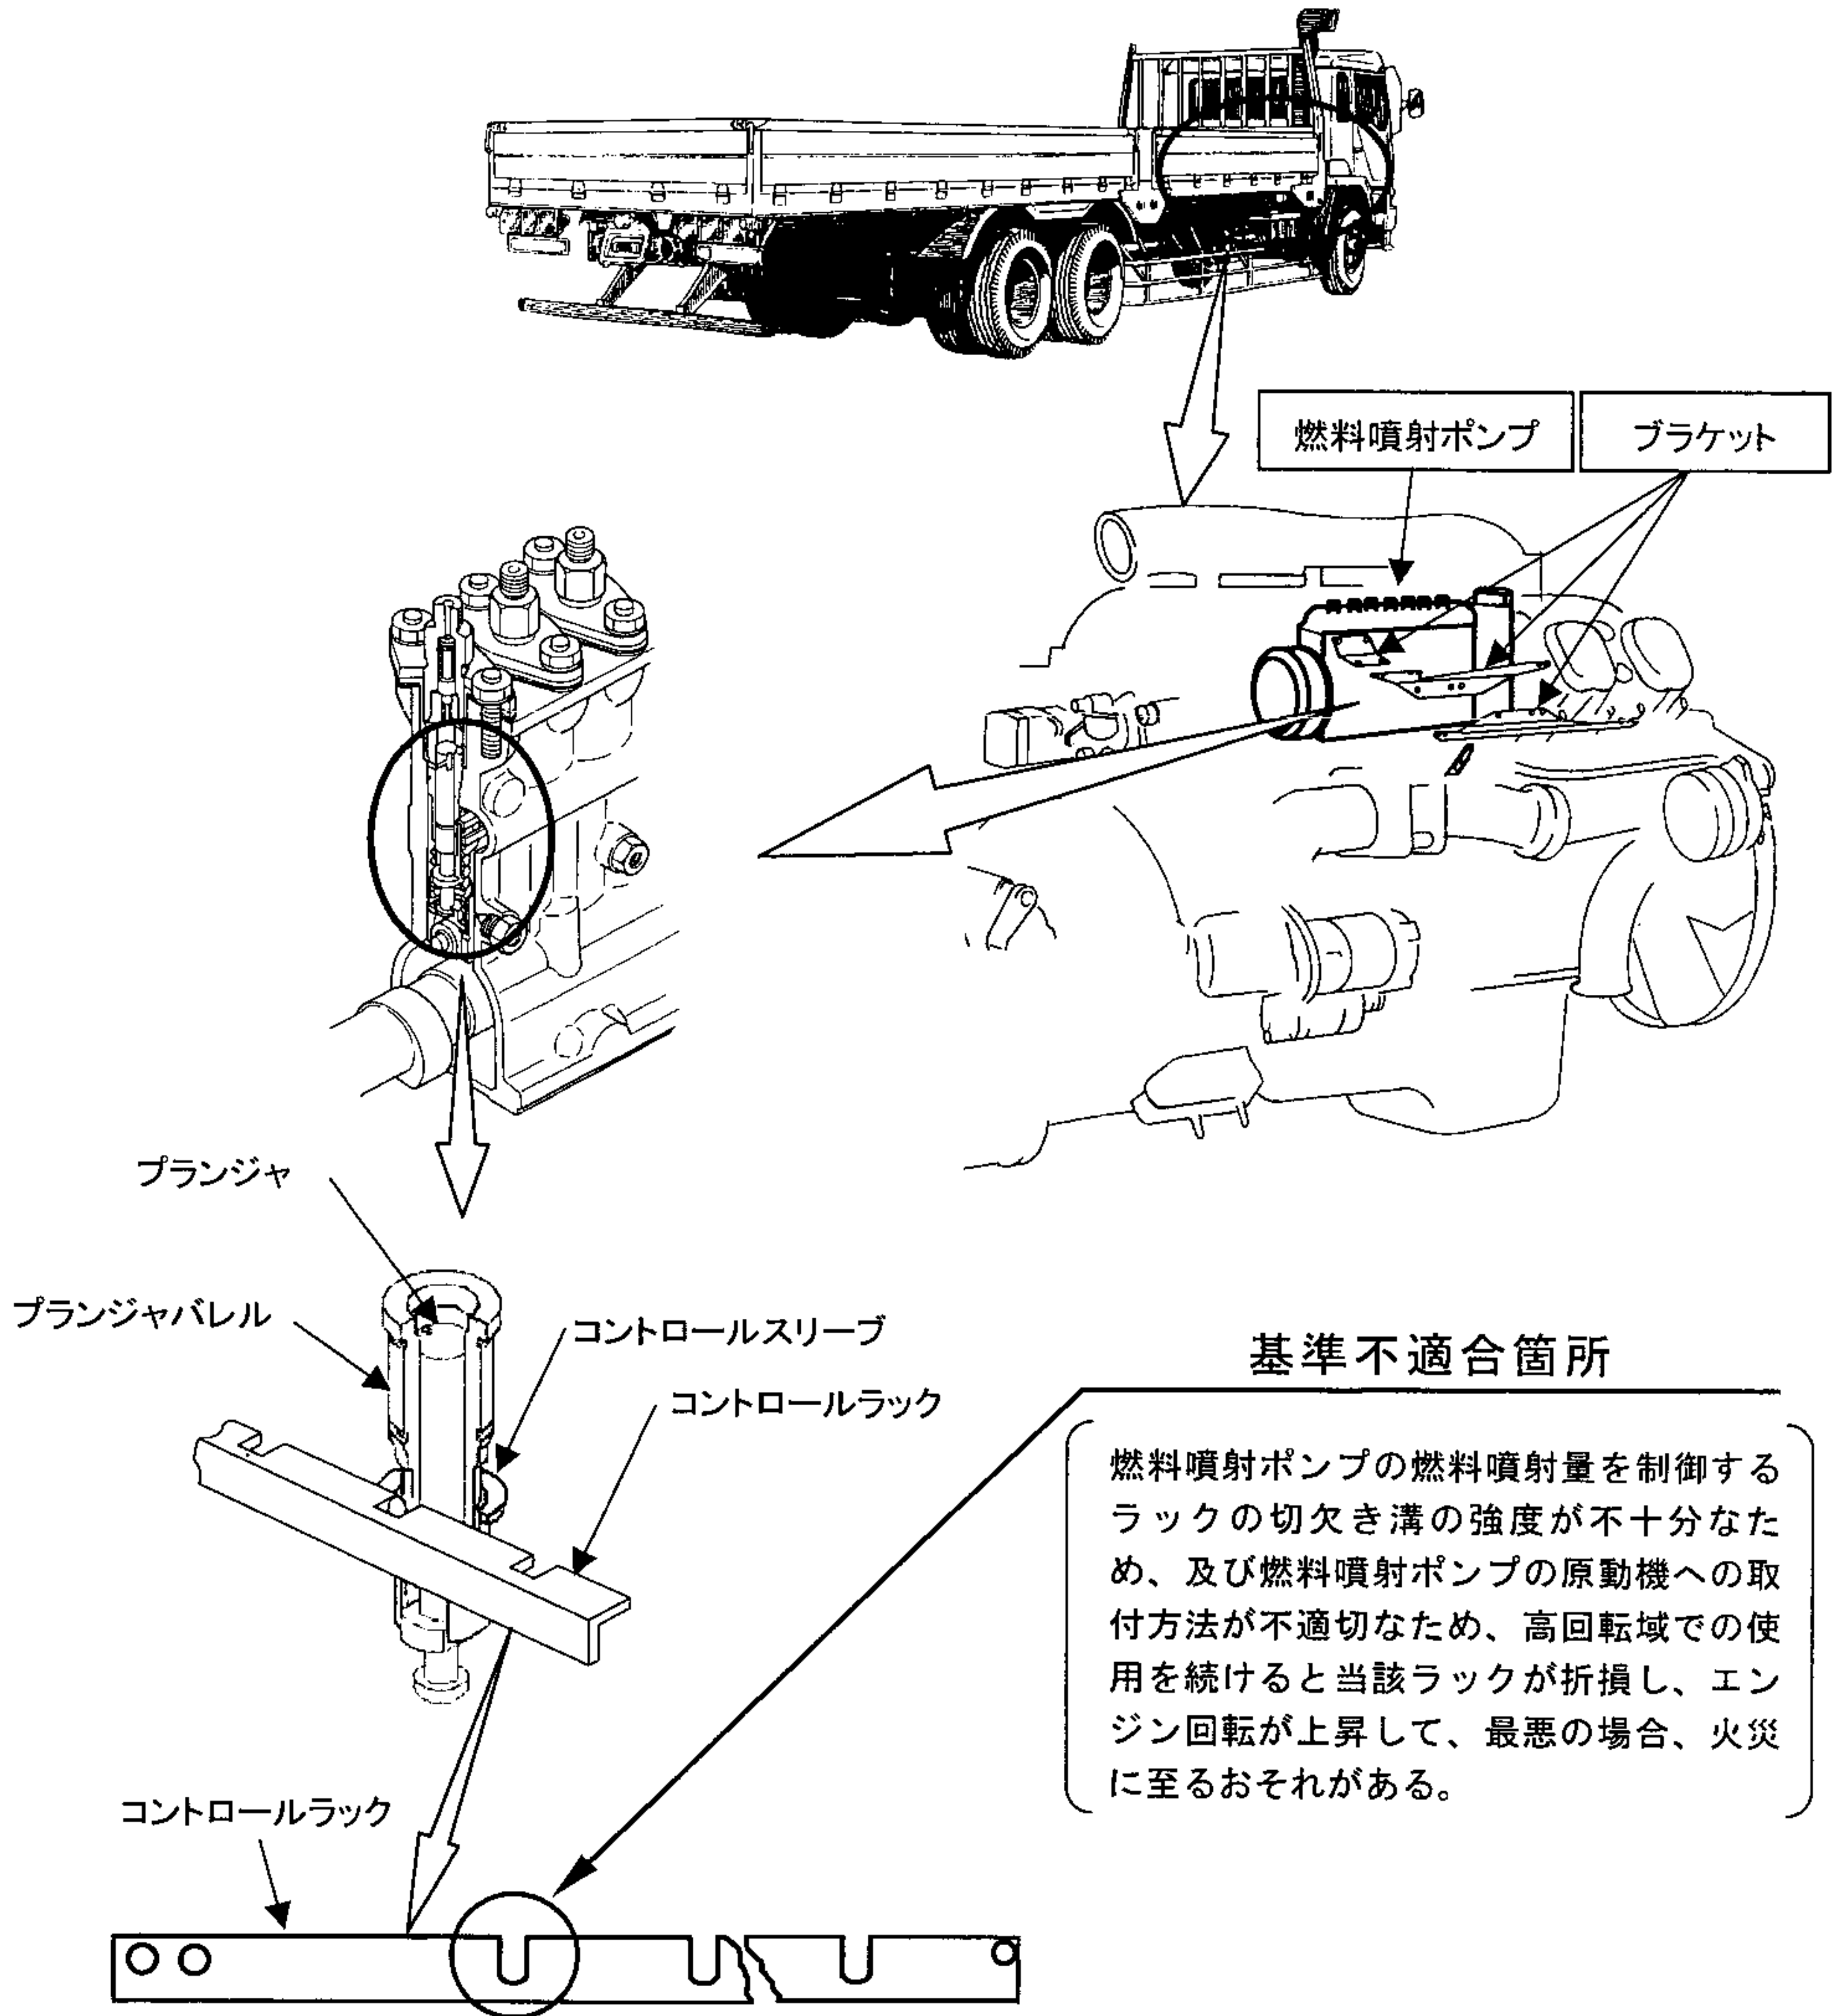
全車両、噴射ポンプの品番を点検し、該当品はラックの材質および形状を変更した噴射ポンプに交換する。  
また、8DC11型原動機搭載車については、噴射ポンプの取付状態を点検し、未対策の場合は噴射ポンプにブラケットを追加する。

注：□ は、交換部品を示します。

識別：作業完了車には、所定の位置に「HD-03」の文字が記載された白黄色のシールを貼付ける。

トラック：助手席リヤドアピラー스트ライカー付近。

バス：左後部エンジン点検リッド裏上方の見やすい位置。
