## 改善箇所説明

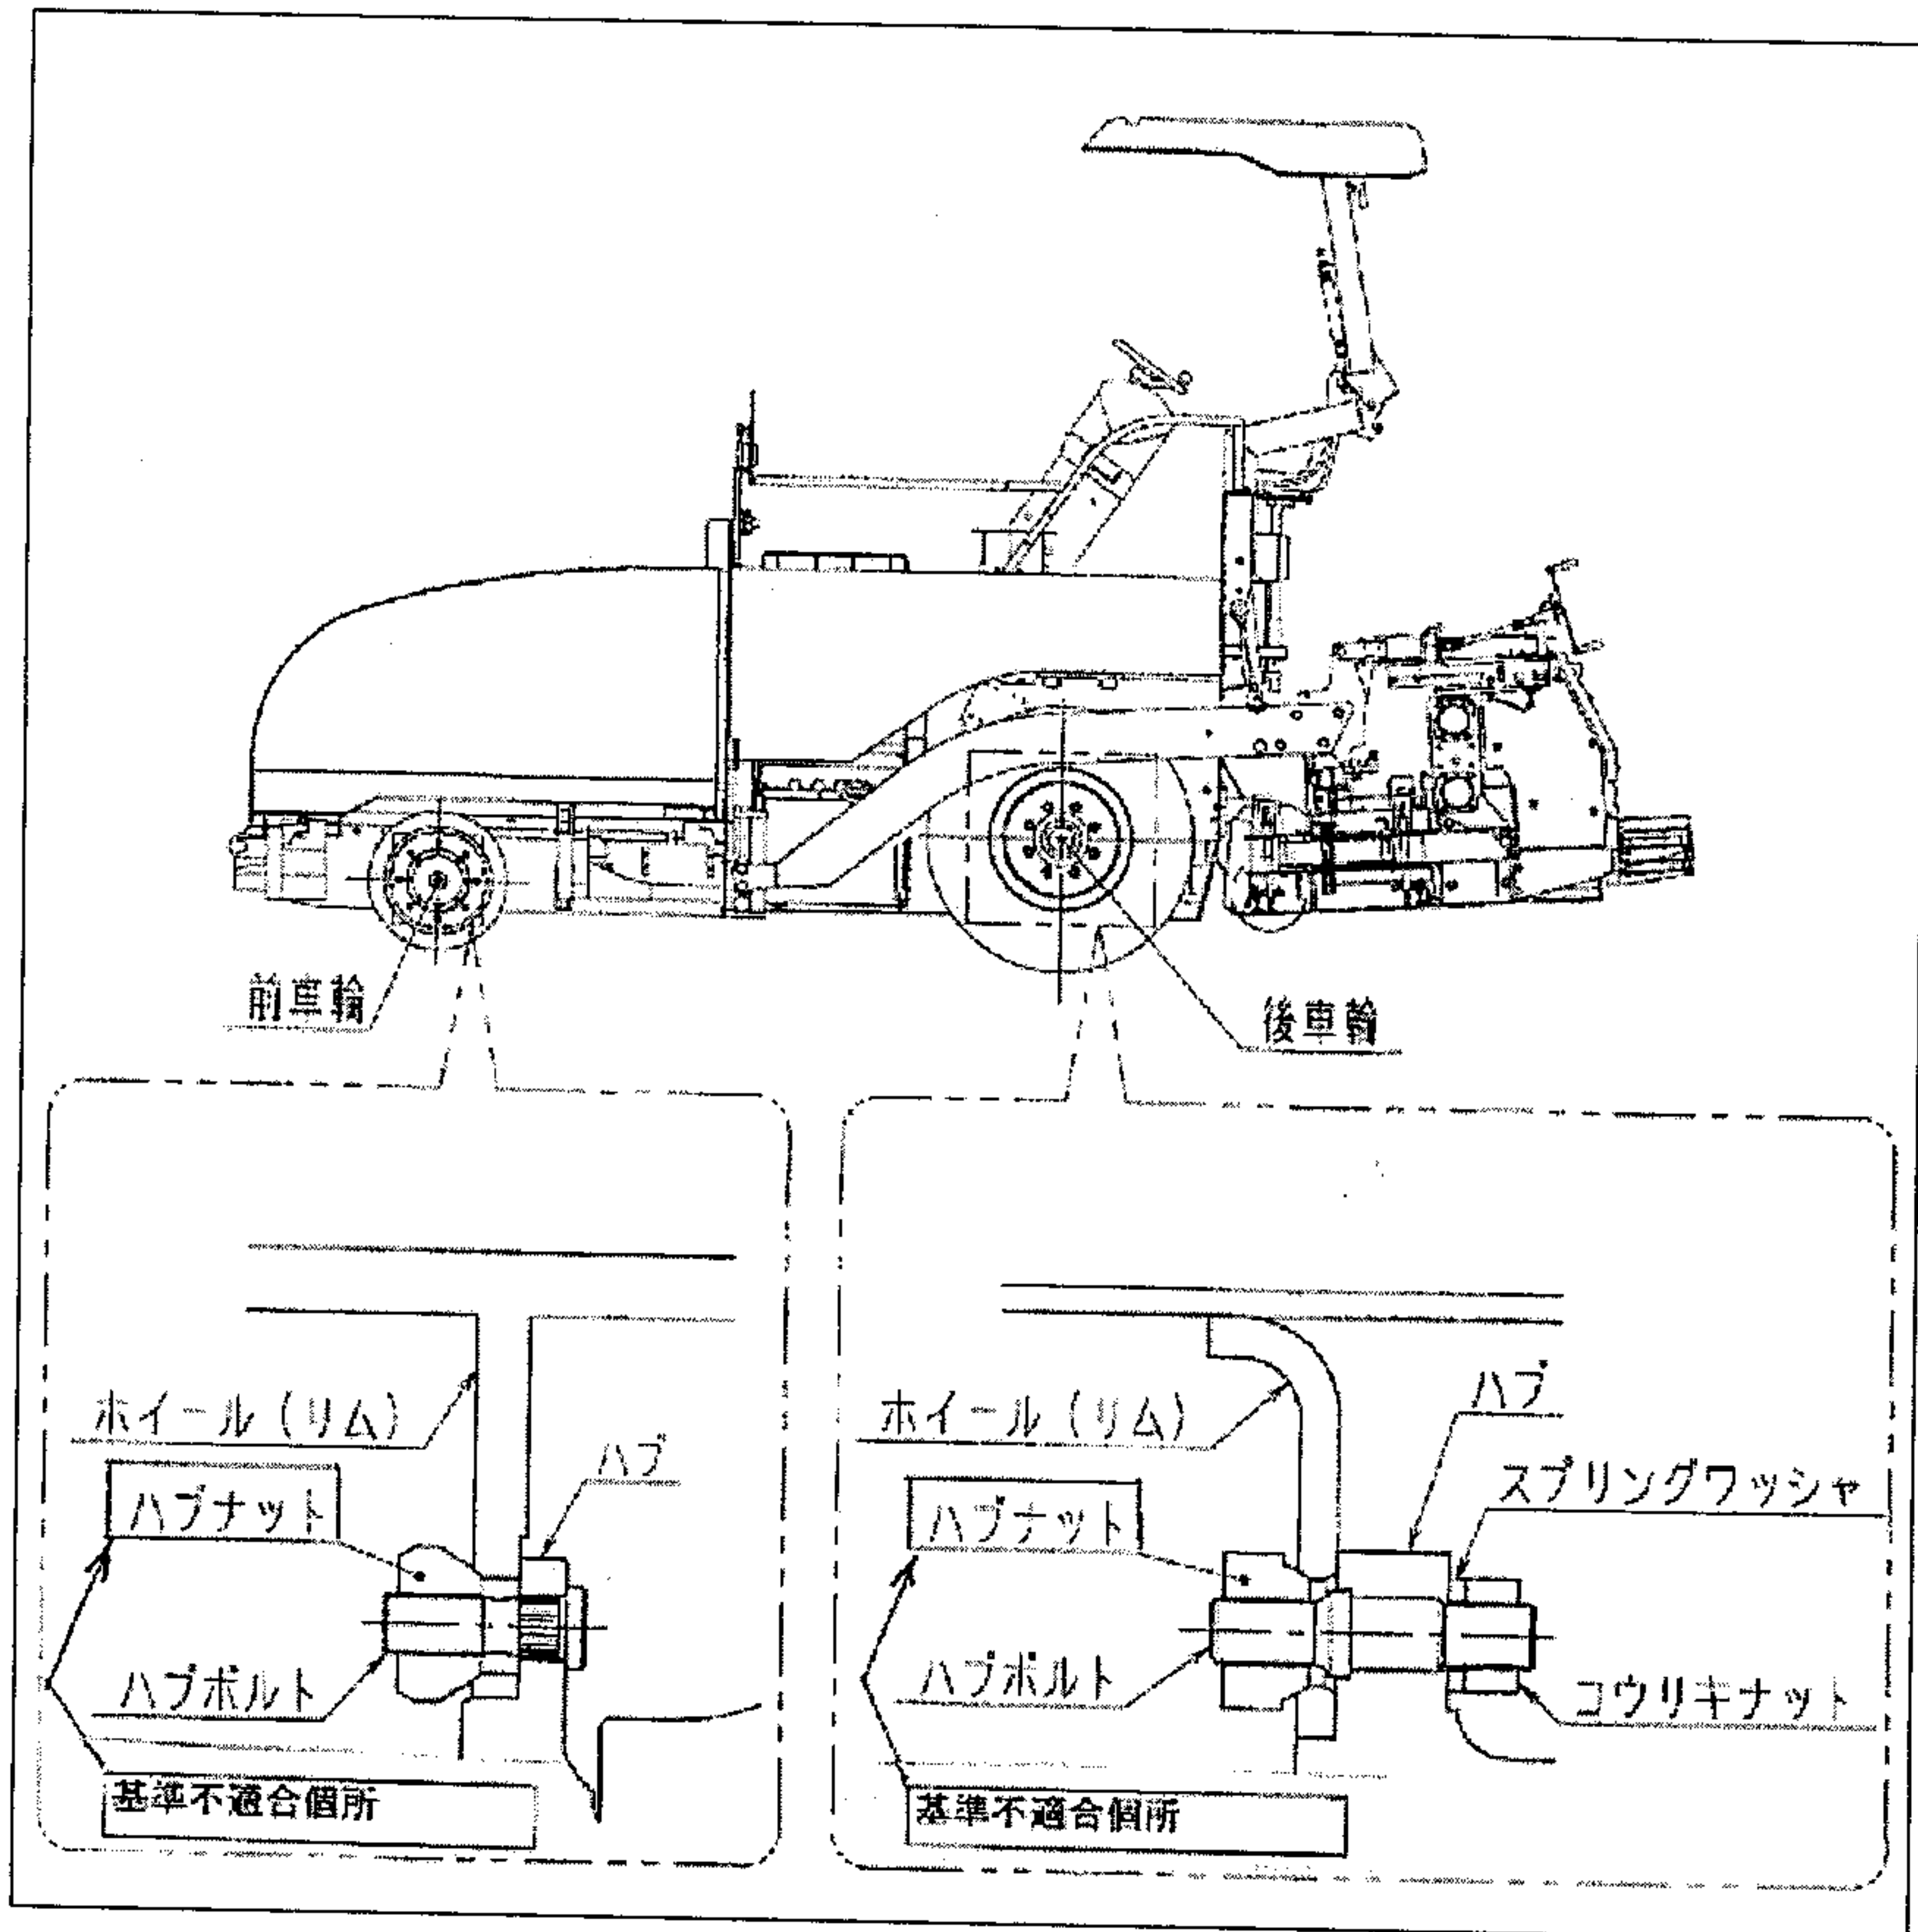
前後車輪のハブナットの締付け力の設定が不適切なため、走行中にハブナットが緩むものがある。そのため、そのまま走行を続けると、最悪の場合ハブナットが脱落し、タイヤが脱落して走行不能に至るおそれがある。

注: ☐ 内は点検および締め付け部品

全車両、前後車輪のハブナットの締付を点検し、正規の締付トルクで締め付ける。
