# 改善箇所説明図

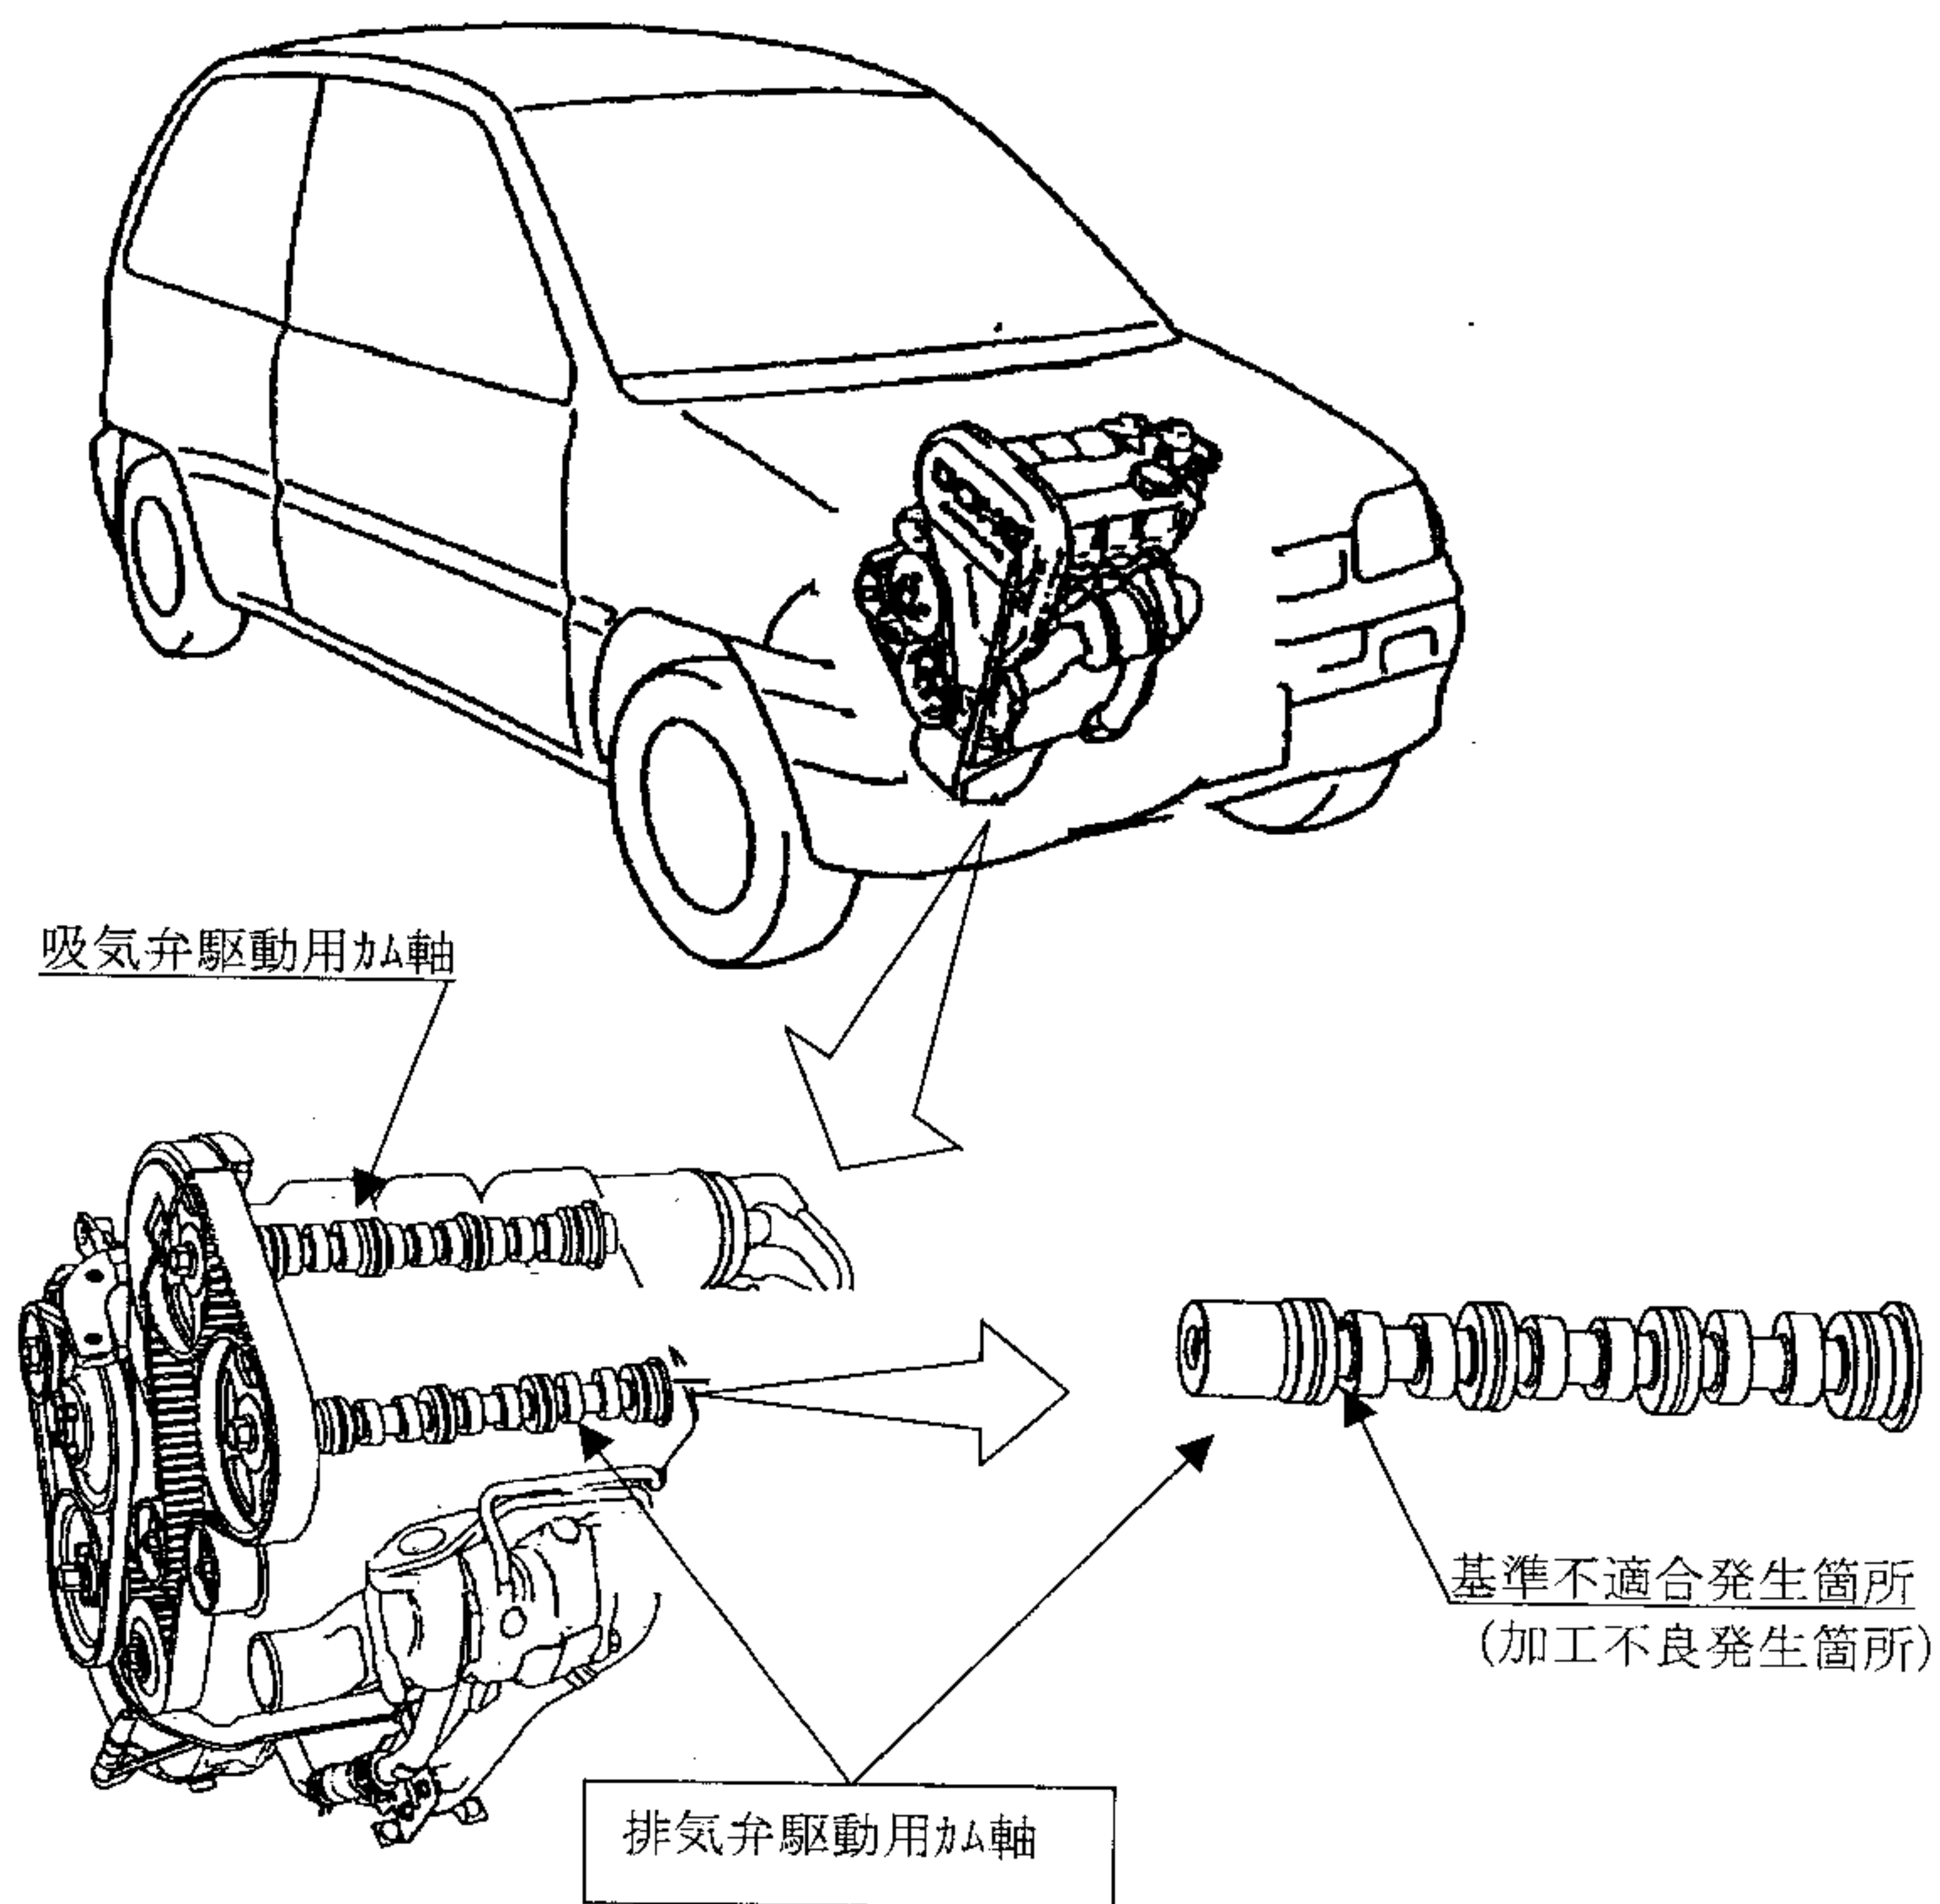
原動機の排気弁駆動用カム軸製造時の加工不良により、当該排気弁駆動用カム軸に傷（油穴用ボス（突起）部）が付いたものがあり、このままの状態で使用を続けると、最悪の場合、排気弁駆動用カム軸が折損し、排気弁の開閉ができなくなり、原動機が停止し、再始動できなくなるおそれがある。

注：図中の  内は点検交換部品を示す。

全車両、当該排気弁駆動用カム軸を点検し、未対策品が装着されている場合は、対策品と交換する。(対策品の供給に時間を要することから、当面の暫定措置として、全ての使用者に不具合内容を通知し、順次、排気弁駆動用カム軸を対策品と交換する)

識別：排気カムハウジングのオイルフィラキャップ部に黄色ペイントを塗布する。
