## 改善箇所説明図

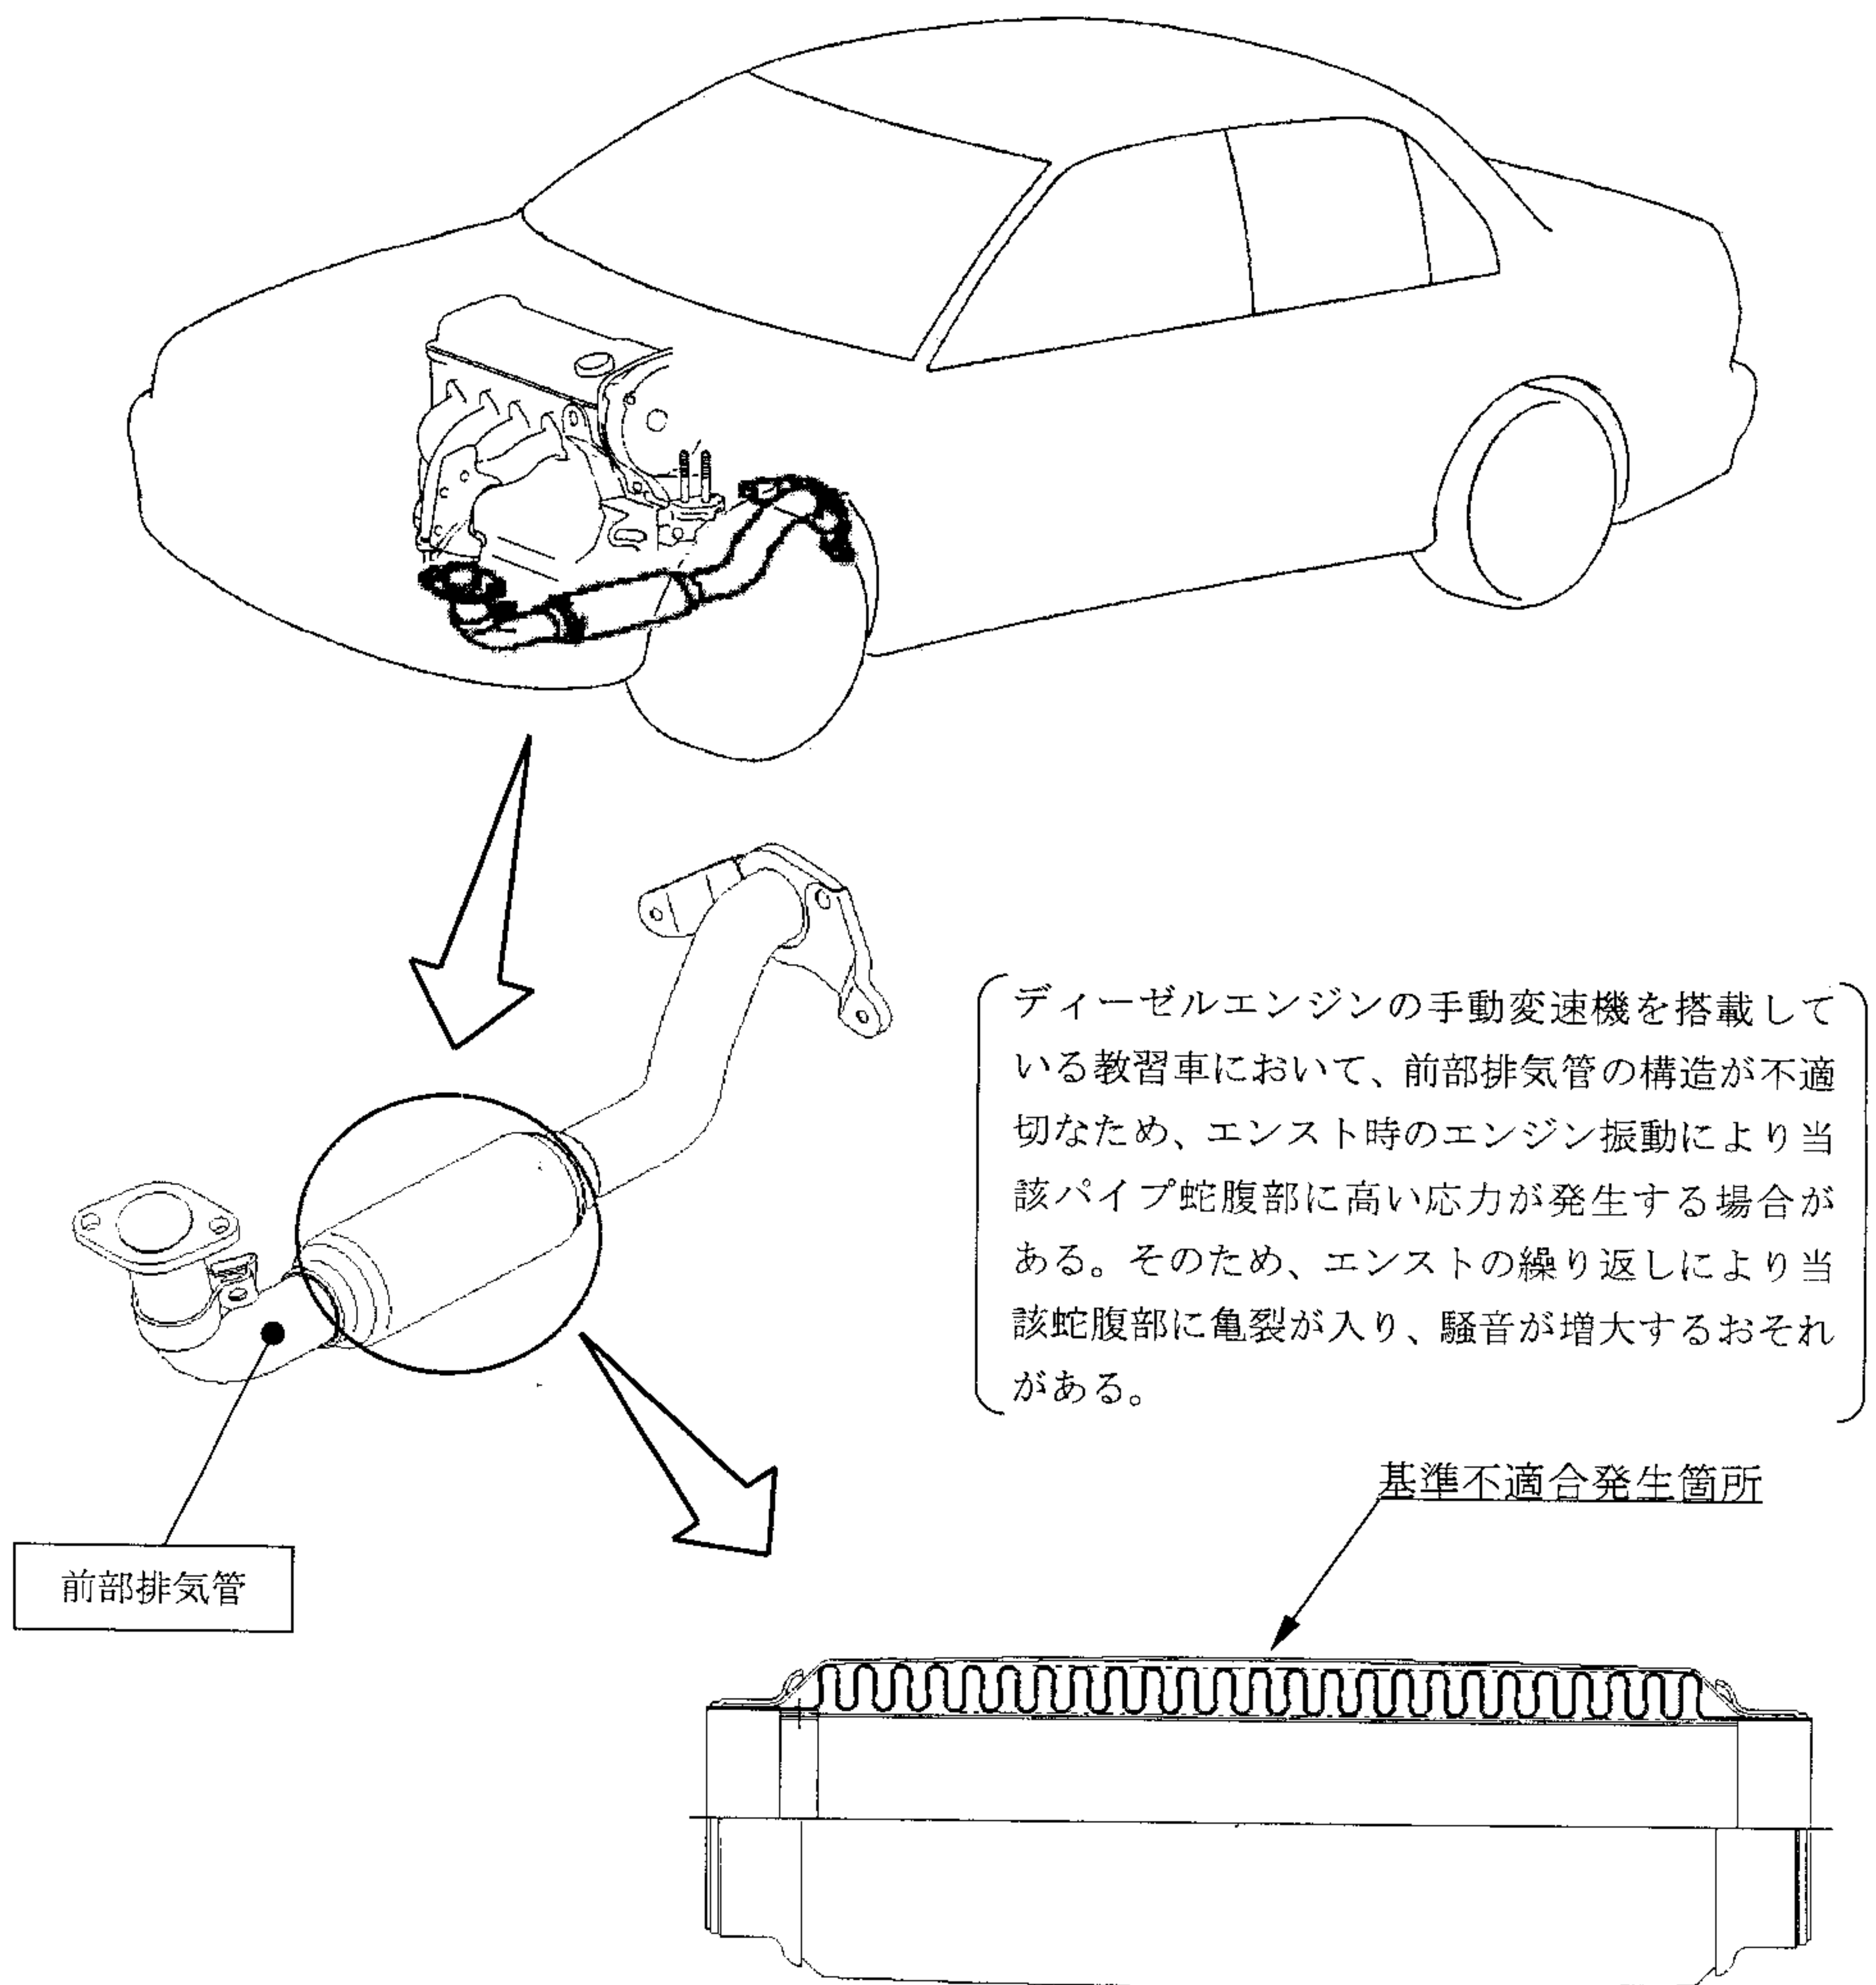
注：   は交換部品を示す。

識別：前部排気管の左後側取付け部に白色または黄色ペイントを塗布する。

全車両、前部排気管を点検し、未対策品が装着されているものは、対策品に交換する。（対策品の供給に時間を要することから、当面の暫定措置として、全ての使用者に不具合内容を通知し、順次、前部排気管を対策品と交換する）
