## 改善箇所説明図

### 不具合発生箇所

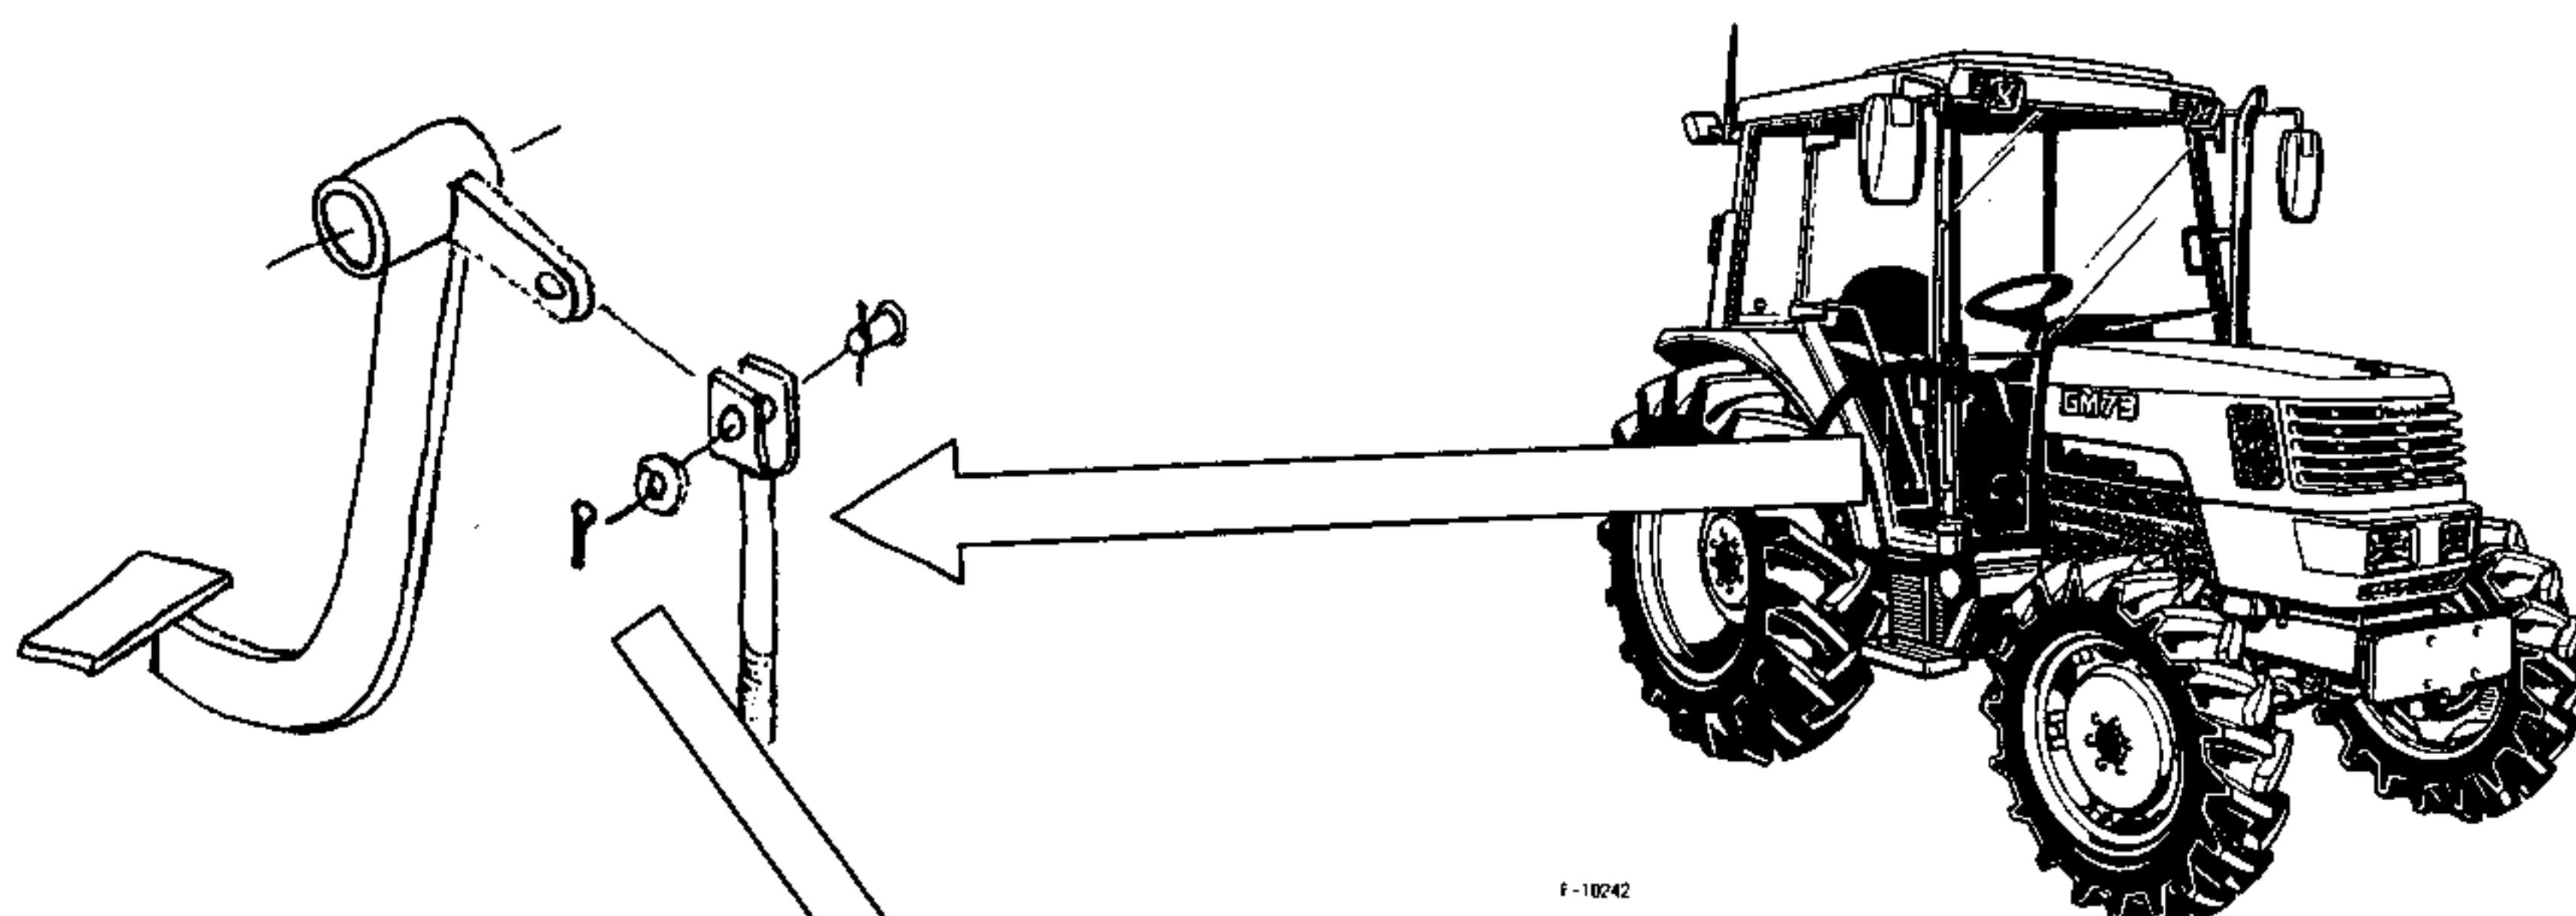
ブレーキペダル

連結ピン

右ブレーキペダルとブレーキリンクの連結ピンの抜け防止用スナップピンとブレーキペダルサポートとの隙間が不適切であるため、ブレーキ操作時に当該ピンと当該サポートが干渉することにより、スナップピンが脱落することがある。そのため、そのまま使用を続けると、連結ピンが脱落し、ブレーキ操作時に右ブレーキが作動しなくなり、かじ取り性能が損なわれるおそれがある。

全車両、スナップピンを対策品（割ピン）と交換する。

ブレーキロッドのターンバックル上部に白マークを入れる。
