## 改善箇所説明図

### 基準不適合発生箇所

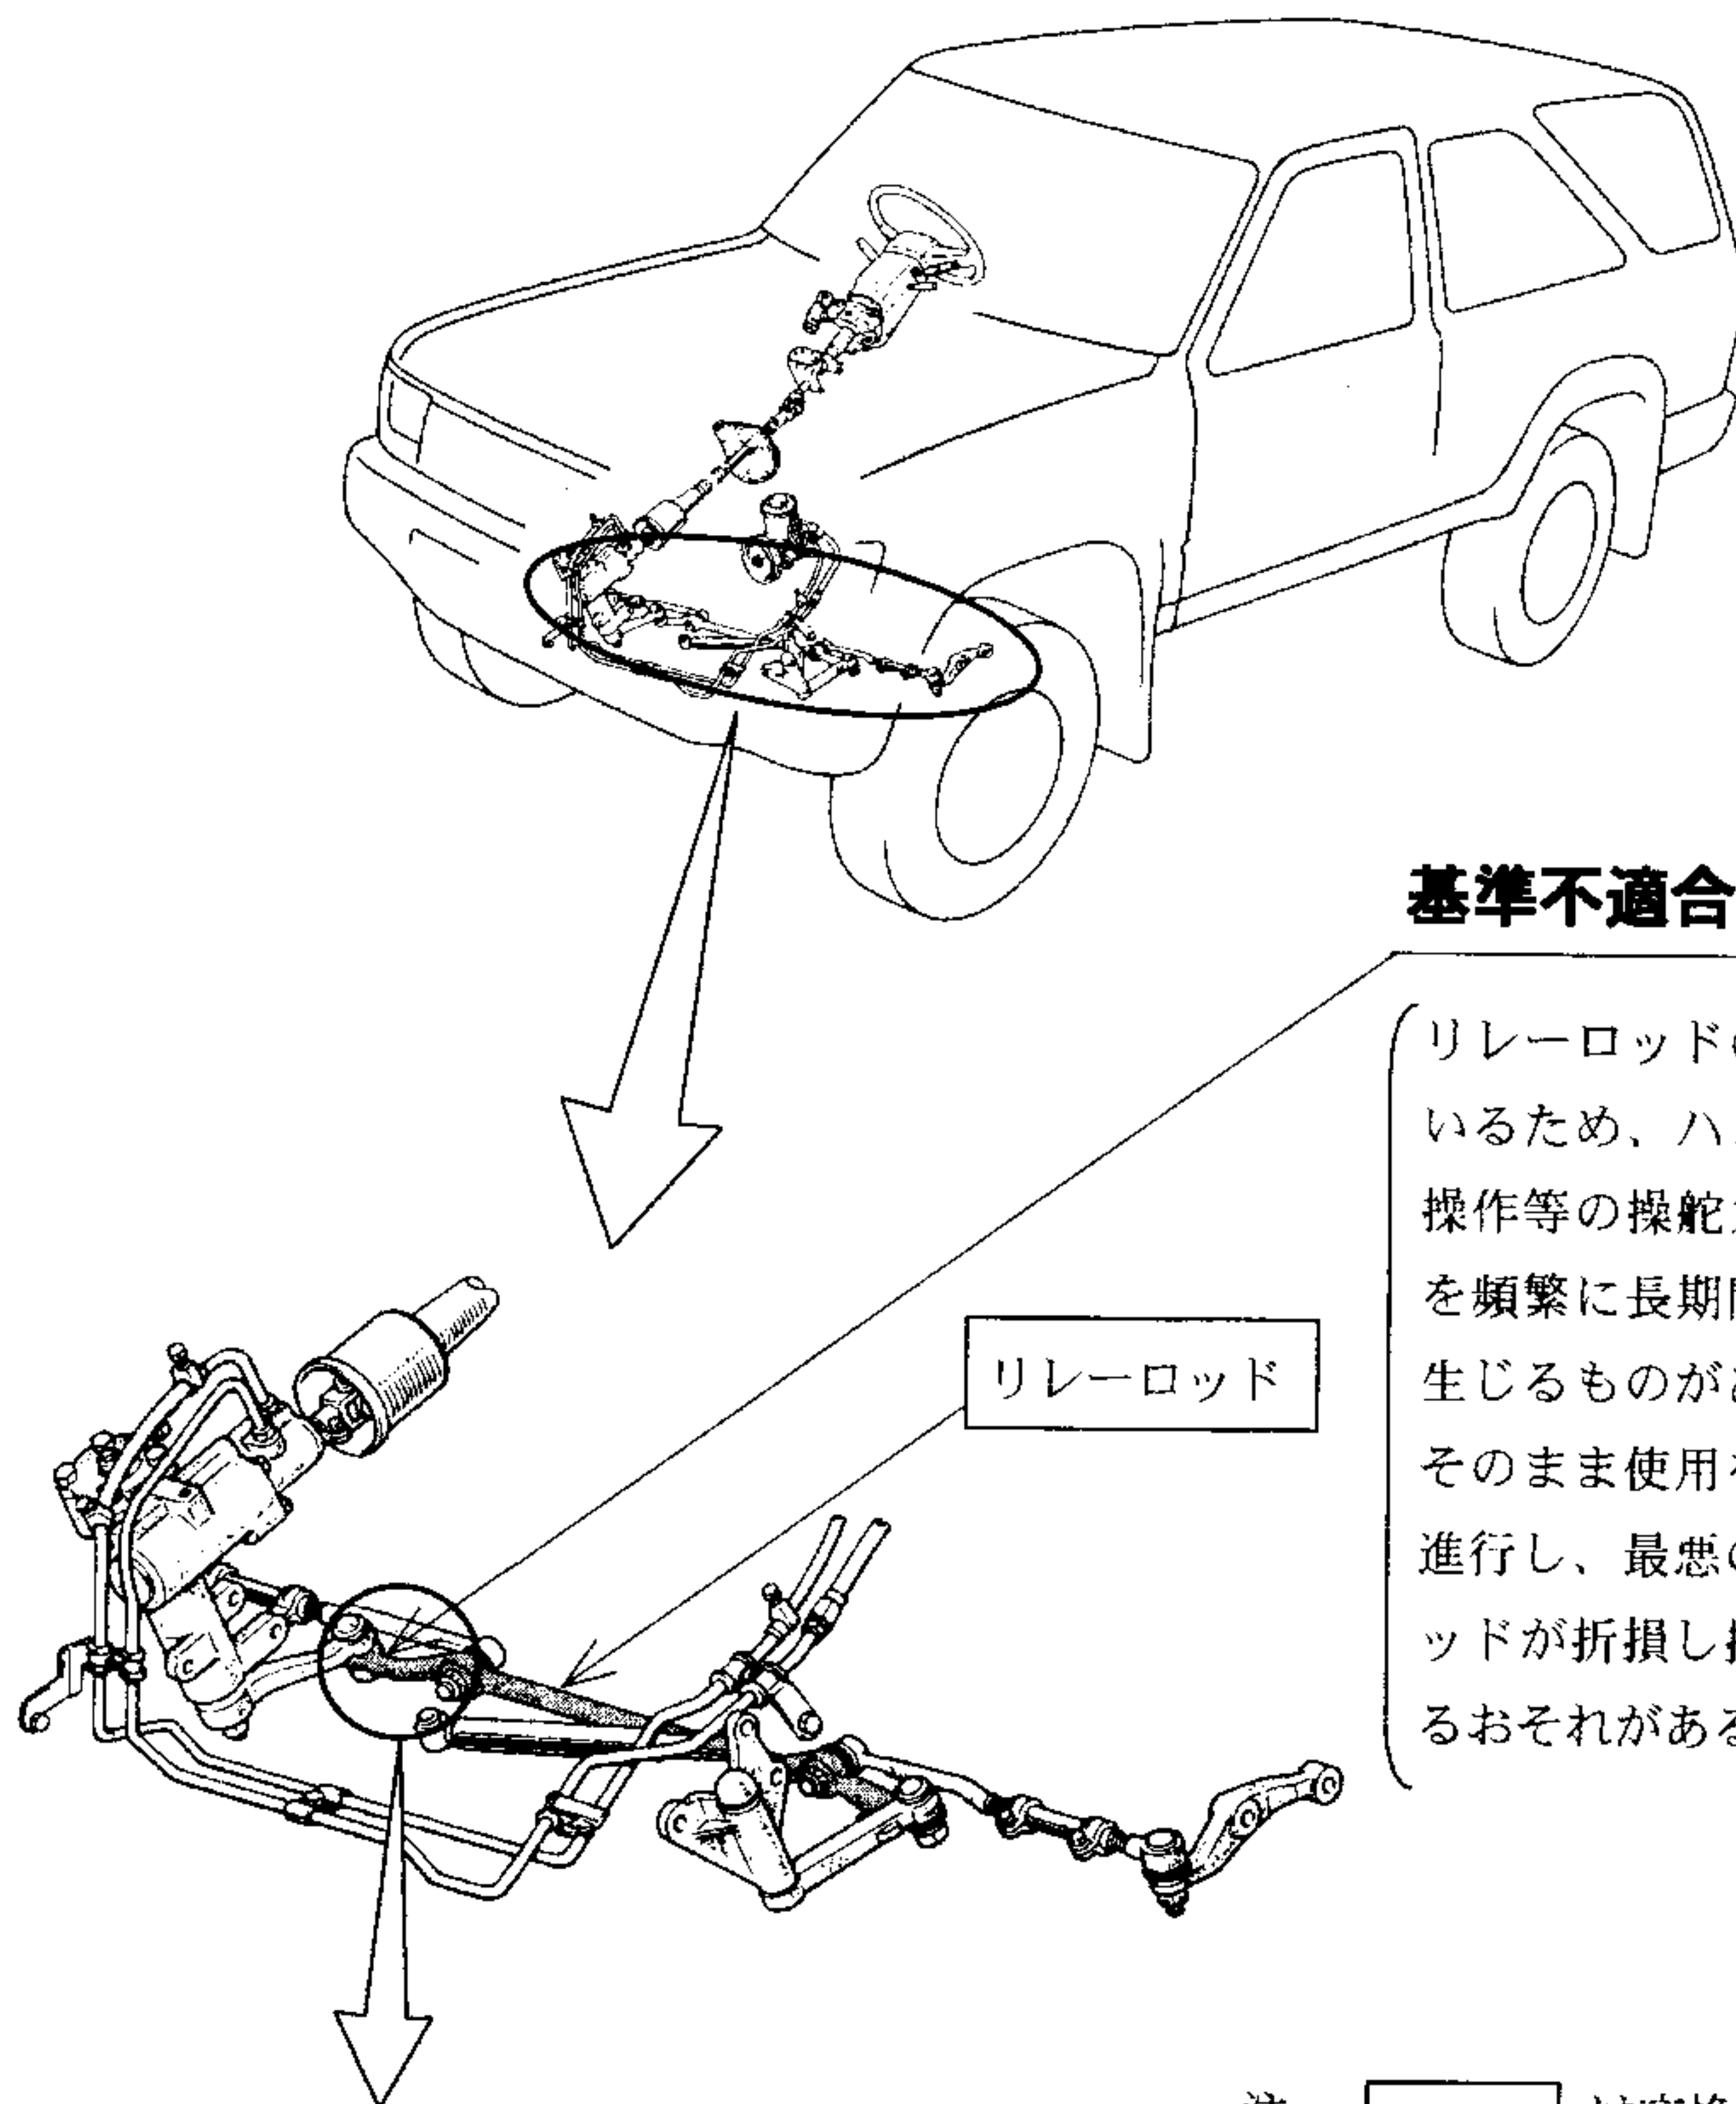
リレーロッドの強度が不足しているため、ハンドルの据え切り操作等の操舵力が高くなる使用を頻繁に長期間続けると亀裂が生じるものがある。そのため、そのまま使用を続けると亀裂が進行し、最悪の場合、リレーロッドが折損し操舵ができなくなるおそれがある。

注：  は交換部品を示す。

全車両、当該ロッドを対策品と交換する。

識別：改善済車両にはエンジンルーム内にあるネームプレート右側に黄色ペイントを塗布する。
