## 改善箇所説明図

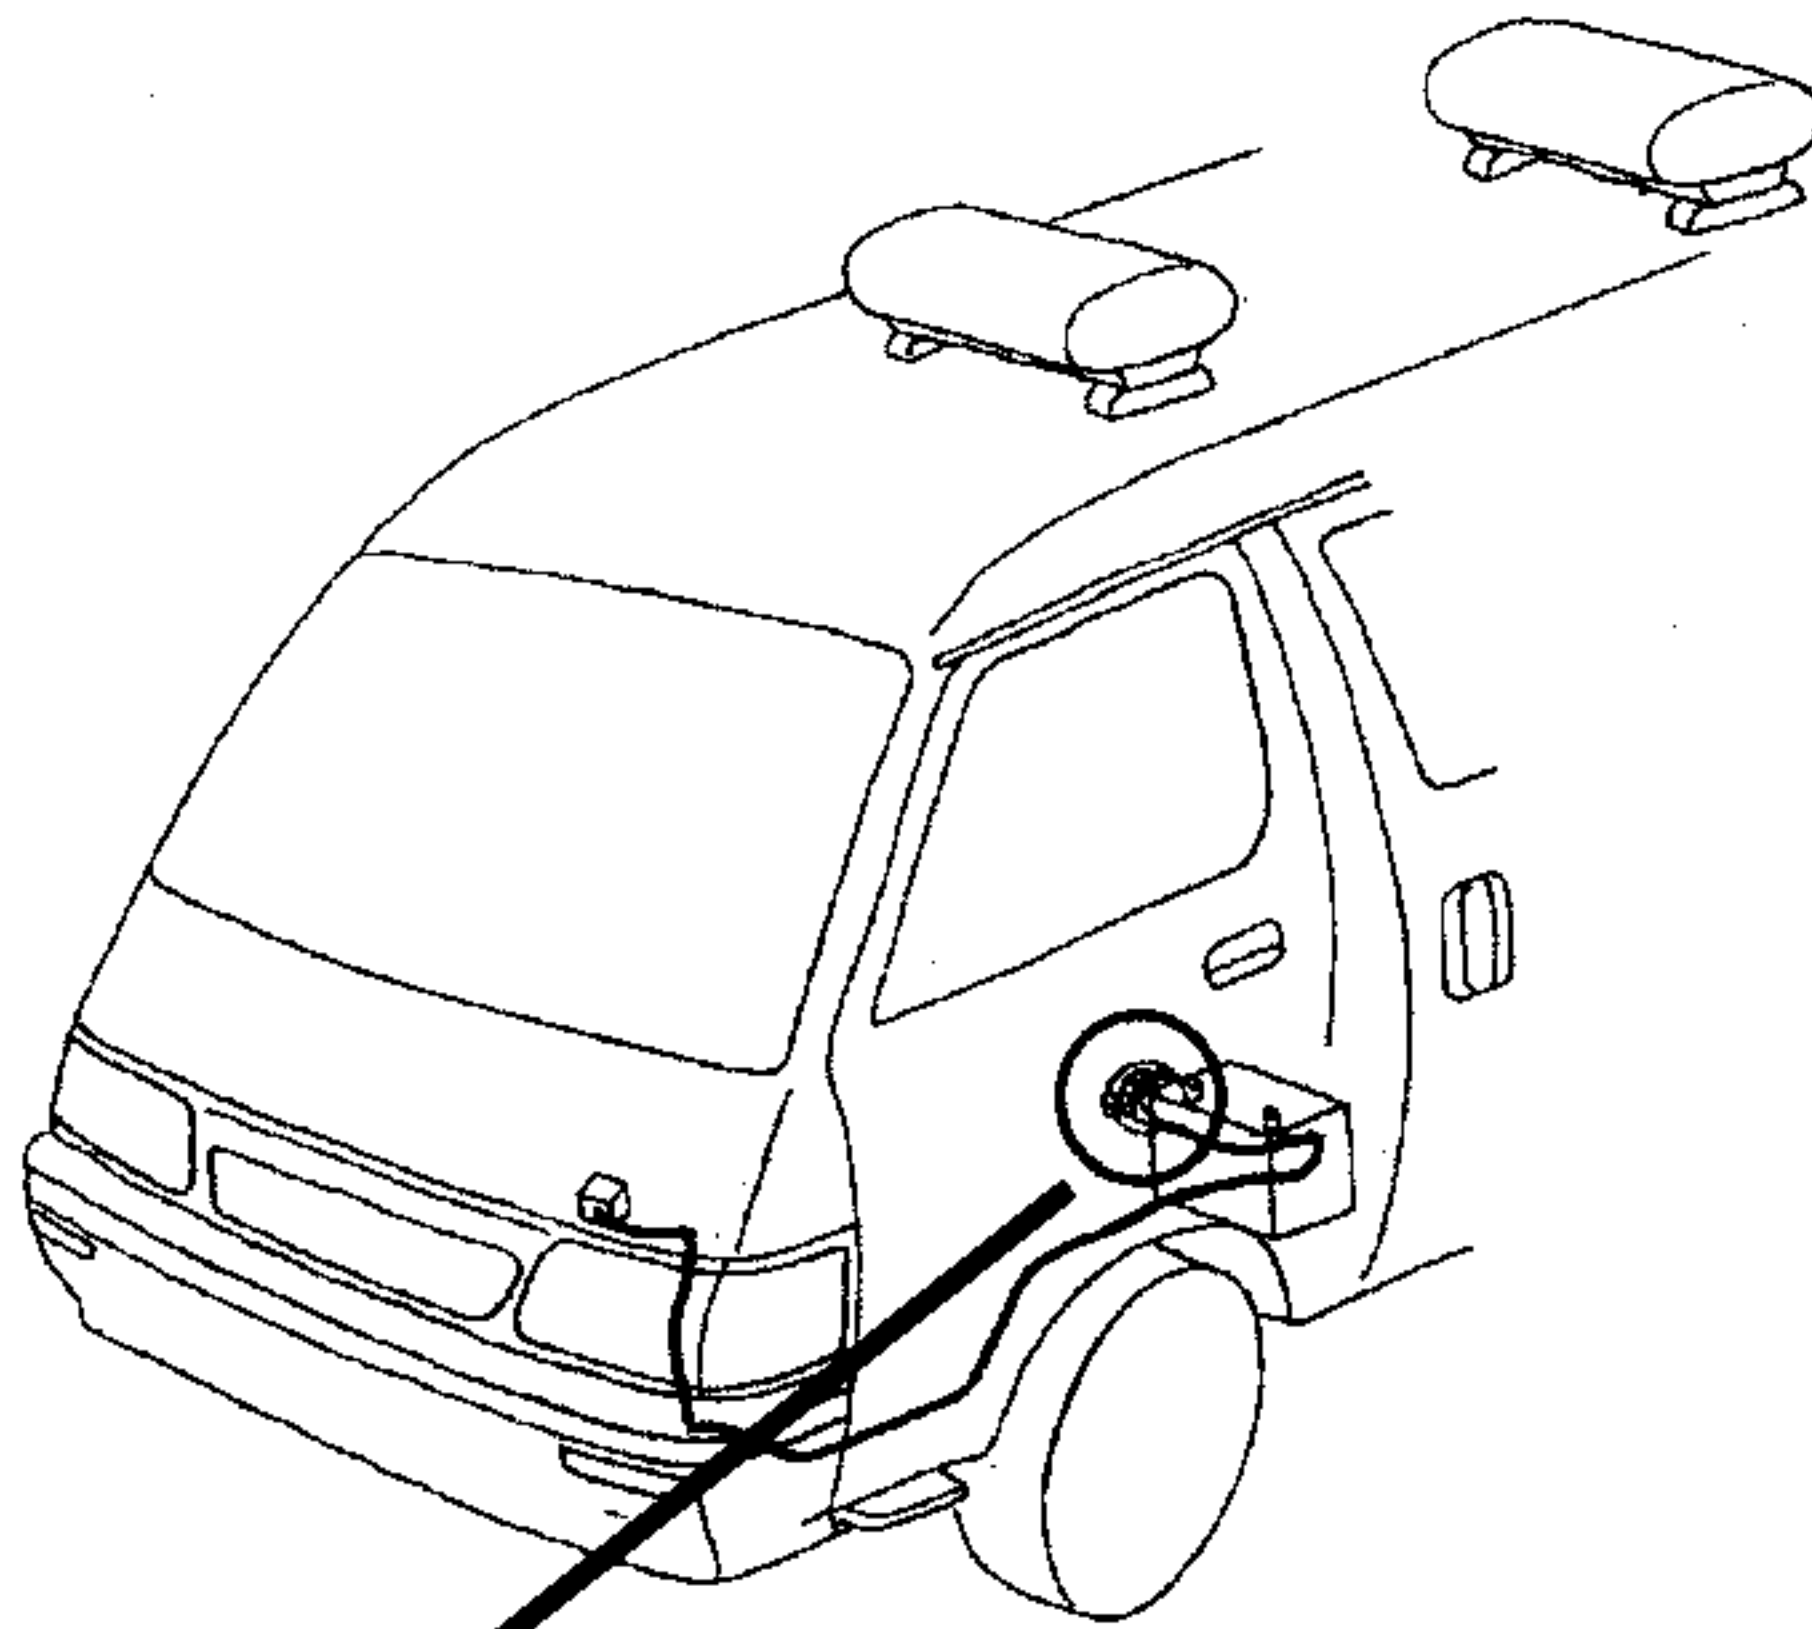
基準不適合発生箇所

警察車の警光灯及びサイレンにおいて、ハーネス配線の容量が不足しているため、長時間の使用により経年劣化しハーネスコネクタの端子部に酸化物が発生し、発熱するものがある。

そのため、そのままの状態で使用を続けると、当該コネクタが熔損し、最悪の場合、警光灯が不灯及びサイレンが鳴らなくなるおそれがある。

改善内容：全車両、ハーネス配線を容量の大きくした対策品と交換する

識別：コネクタ本体へ黄色ペイントを塗布する
