## 改善箇所説明図

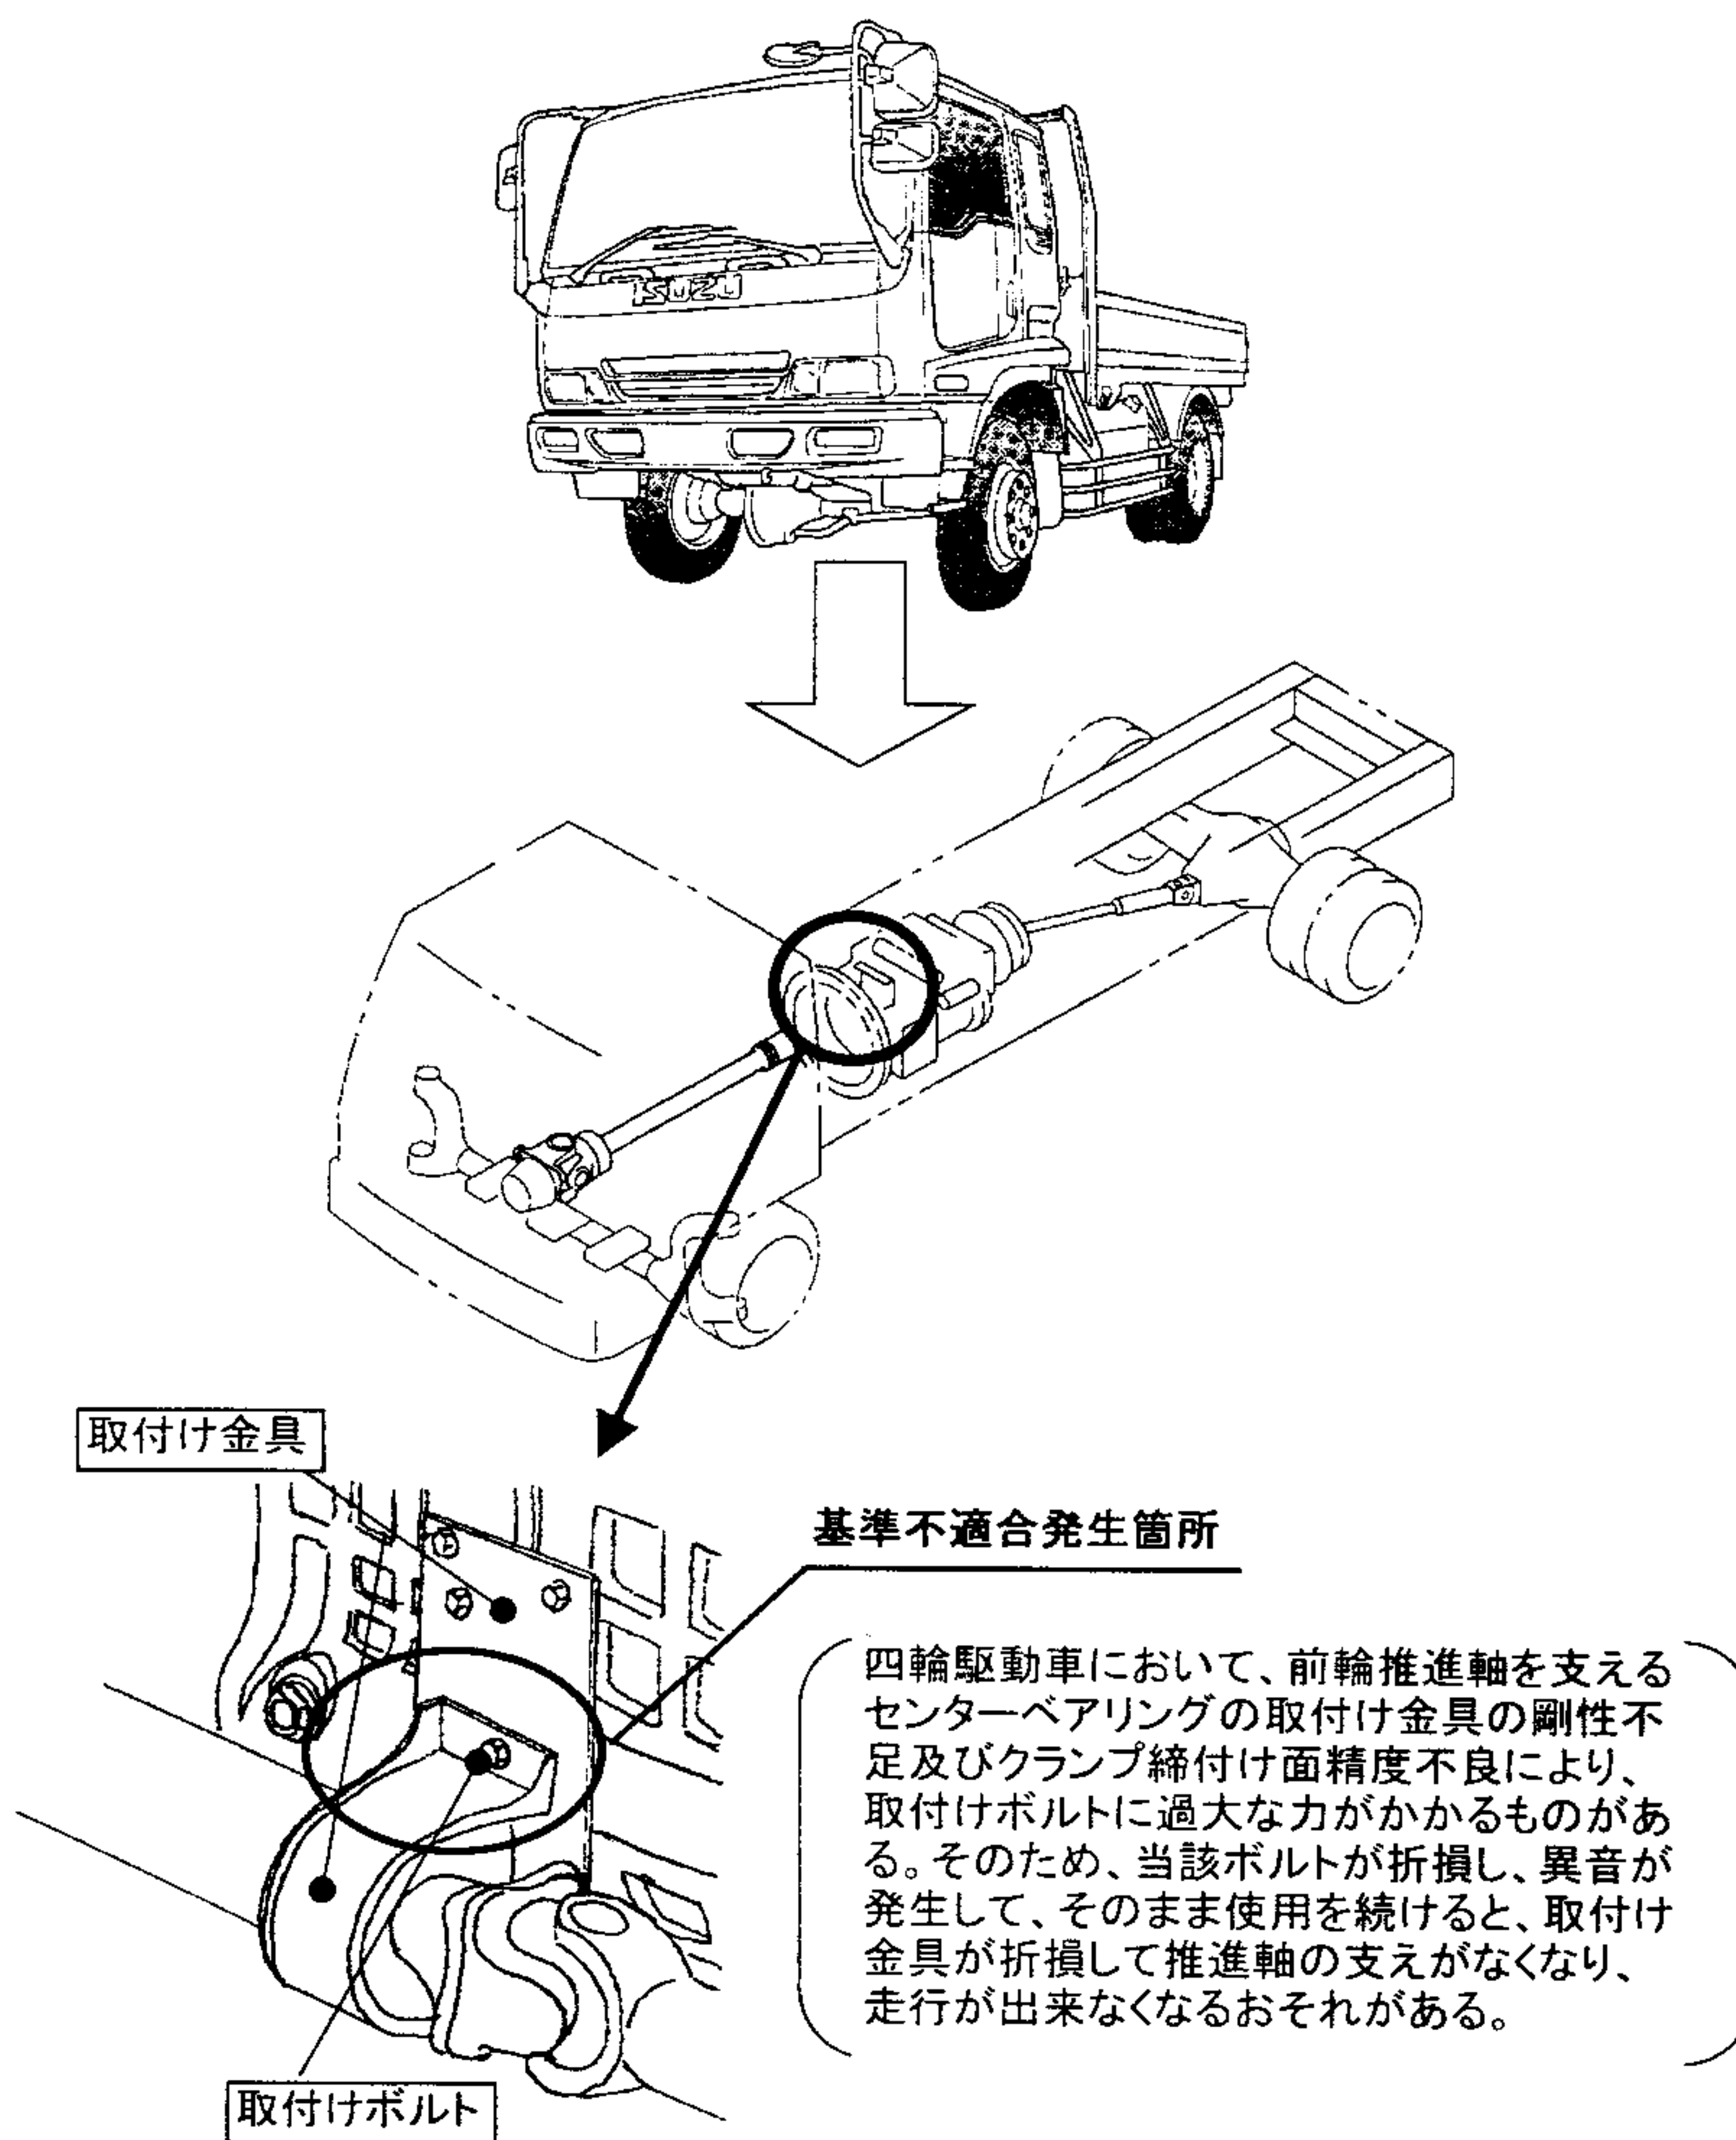
は交換部品を示す。

改善の内容： 全車両、取付け金具及び当該ボルトを対策品と交換する。

識別： 取付け金具上部に黄色ペイントを塗布する。
