## 改善箇所説明図

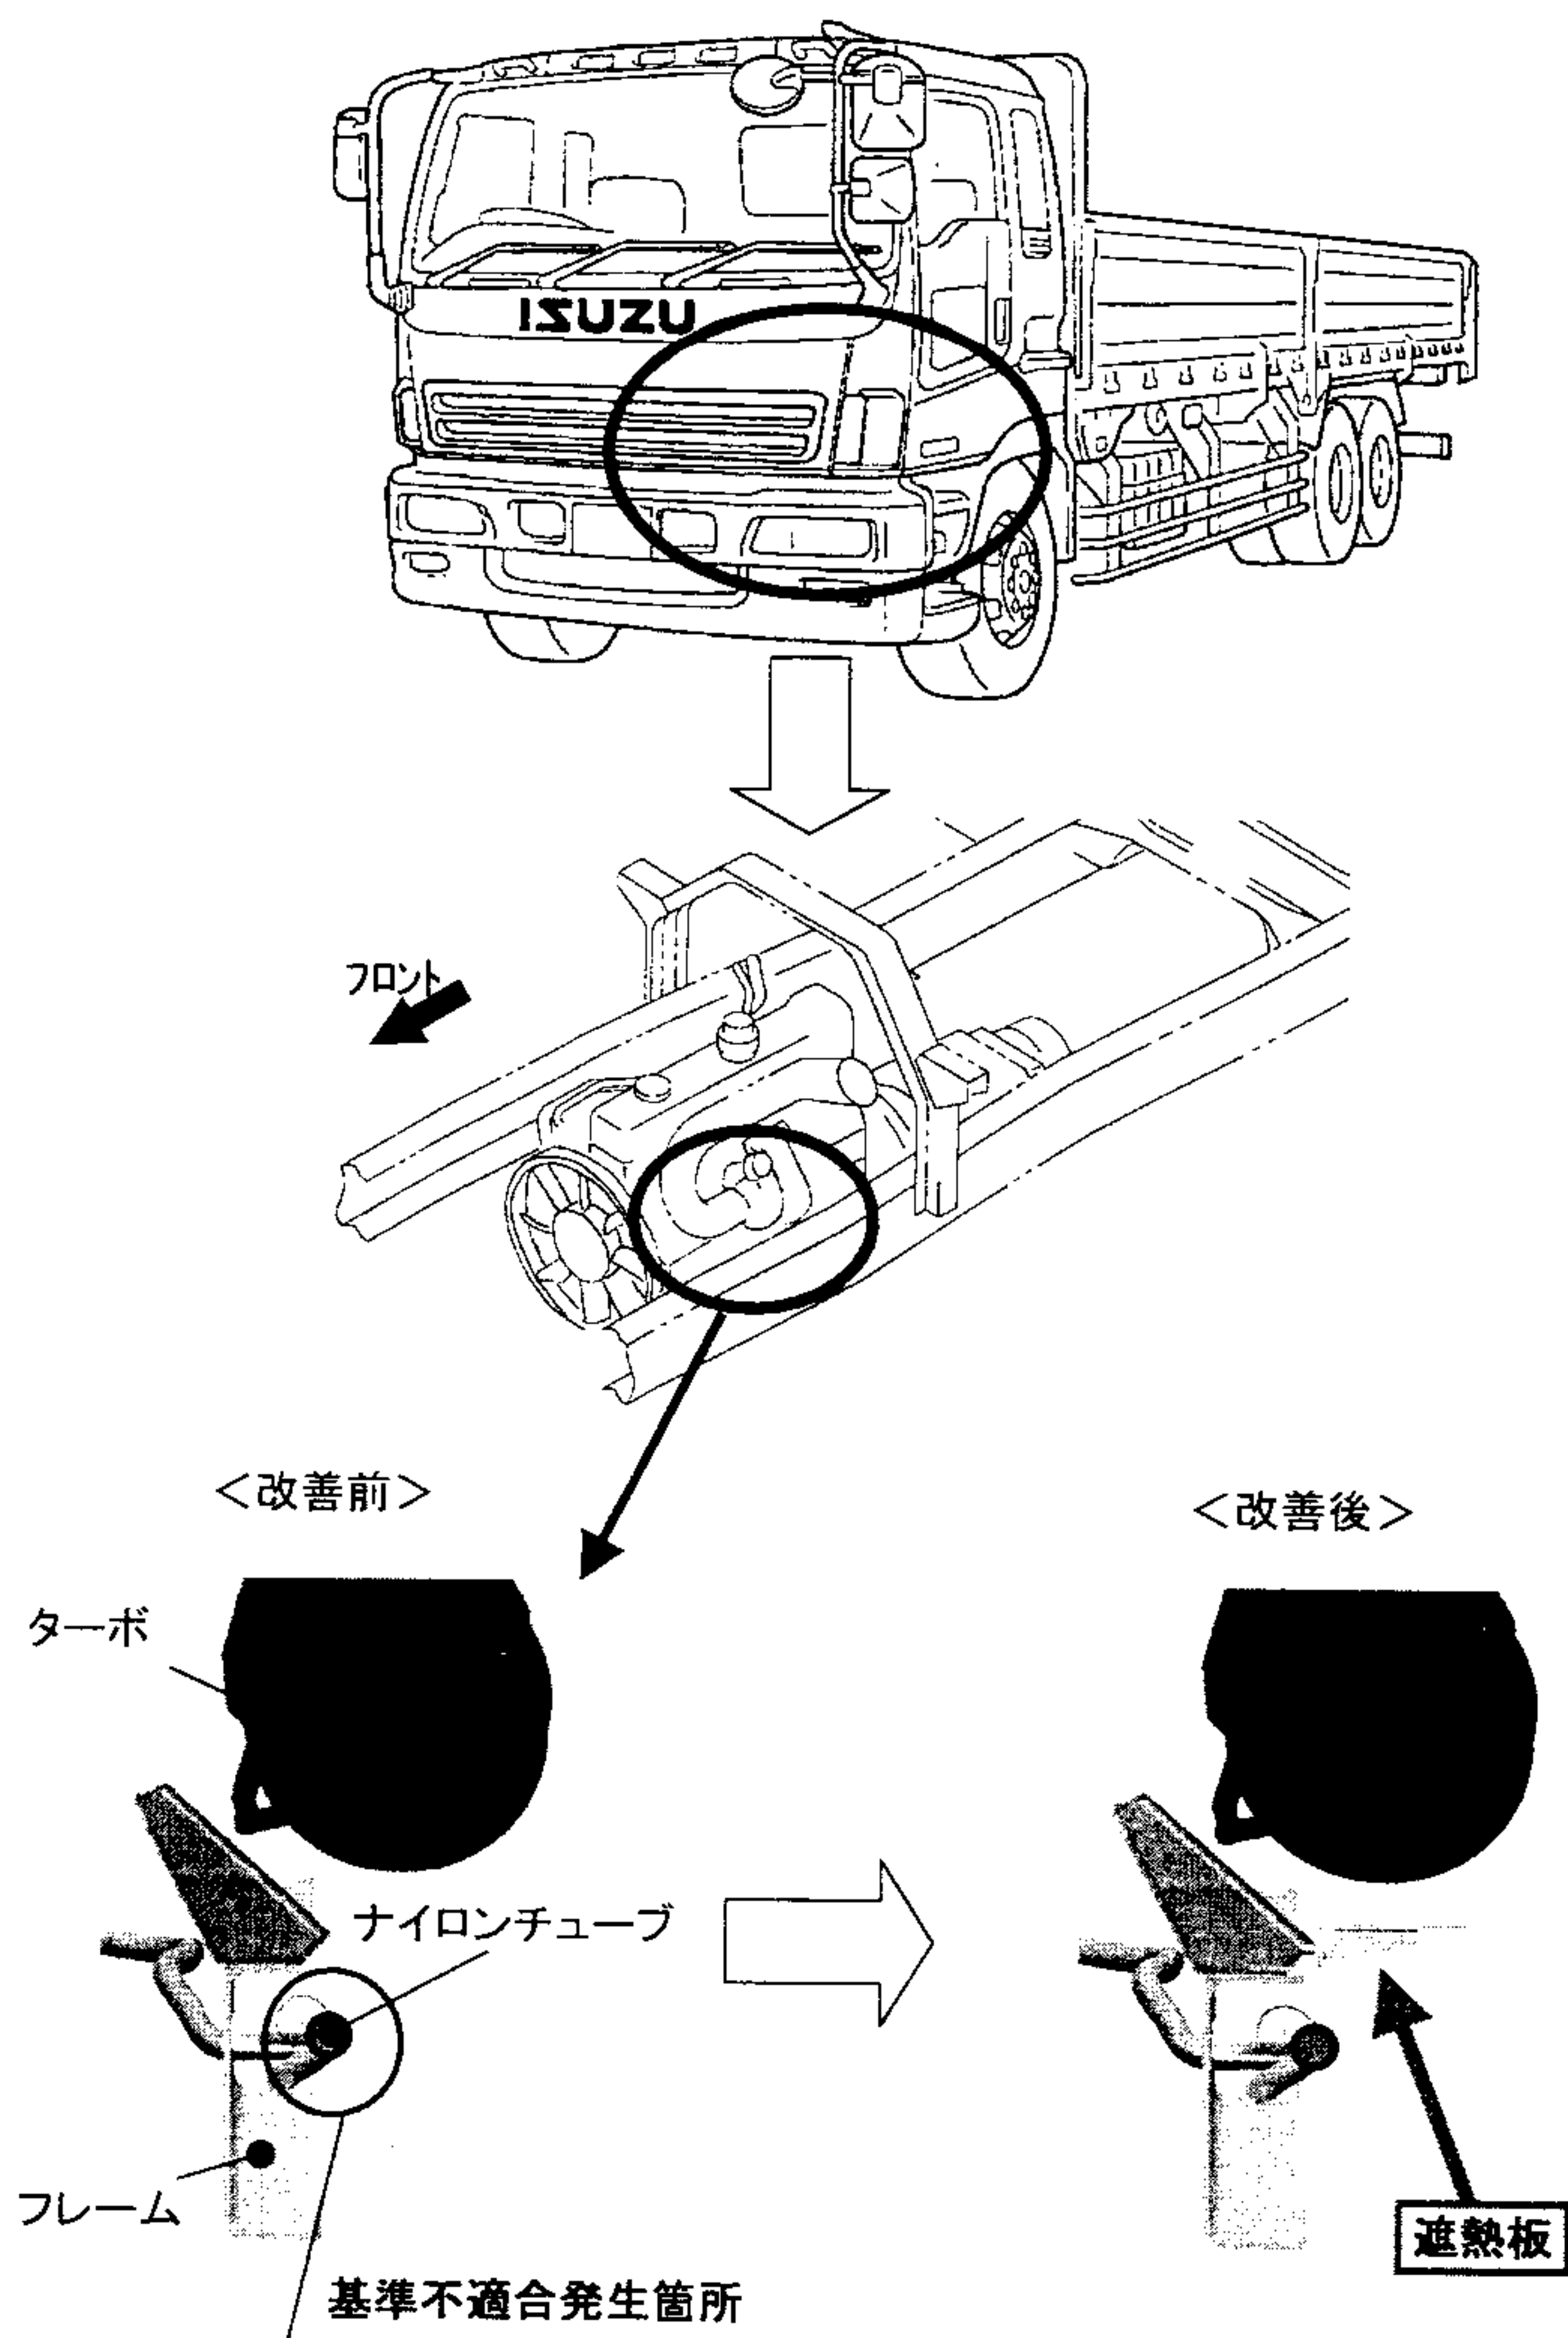
駐車ブレーキ(ホイールパーキングブレーキ)用エア配管(ナイロンチューブ)の取り回しが不適切なため、エンジンからの熱によりナイロンチューブが軟化するものがある。そのため、ナイロンチューブが損傷してエアが漏れ、走行中に駐車ブレーキが作動して、走行不能となるおそれがある。

改善の内容: 全車両、遮熱板を追加する。なお、エア配管を点検し、損傷しているものは修復する。

識別: フレーム外側ハーネス貫通孔上部に白色ペイントを塗布する。
