## 改善箇所説明図

### エアコンハーネス

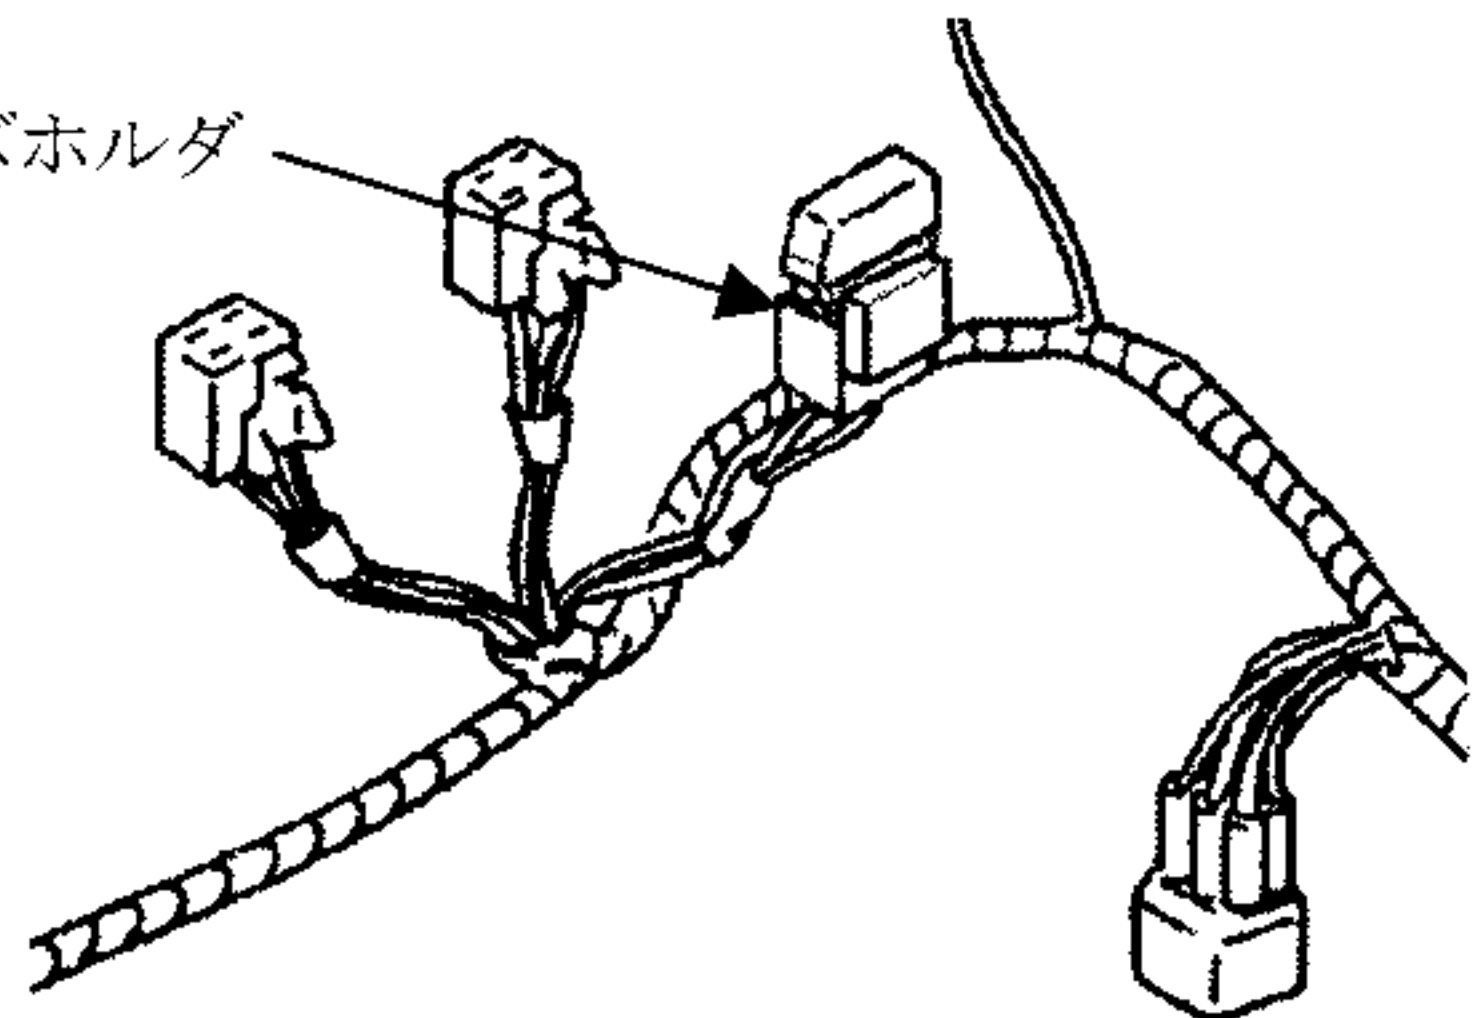
#### 改善後

注：□ は交換部品を示す。

全車両、エアコン装着の有無を点検し、エアコンが装着されている車両については、エアコン用ヒューズホルダ及びハーネスを対策品に交換する。

識別：IDプレート下部に黒色のシールを貼付する。
