## － 改善箇所説明図 －

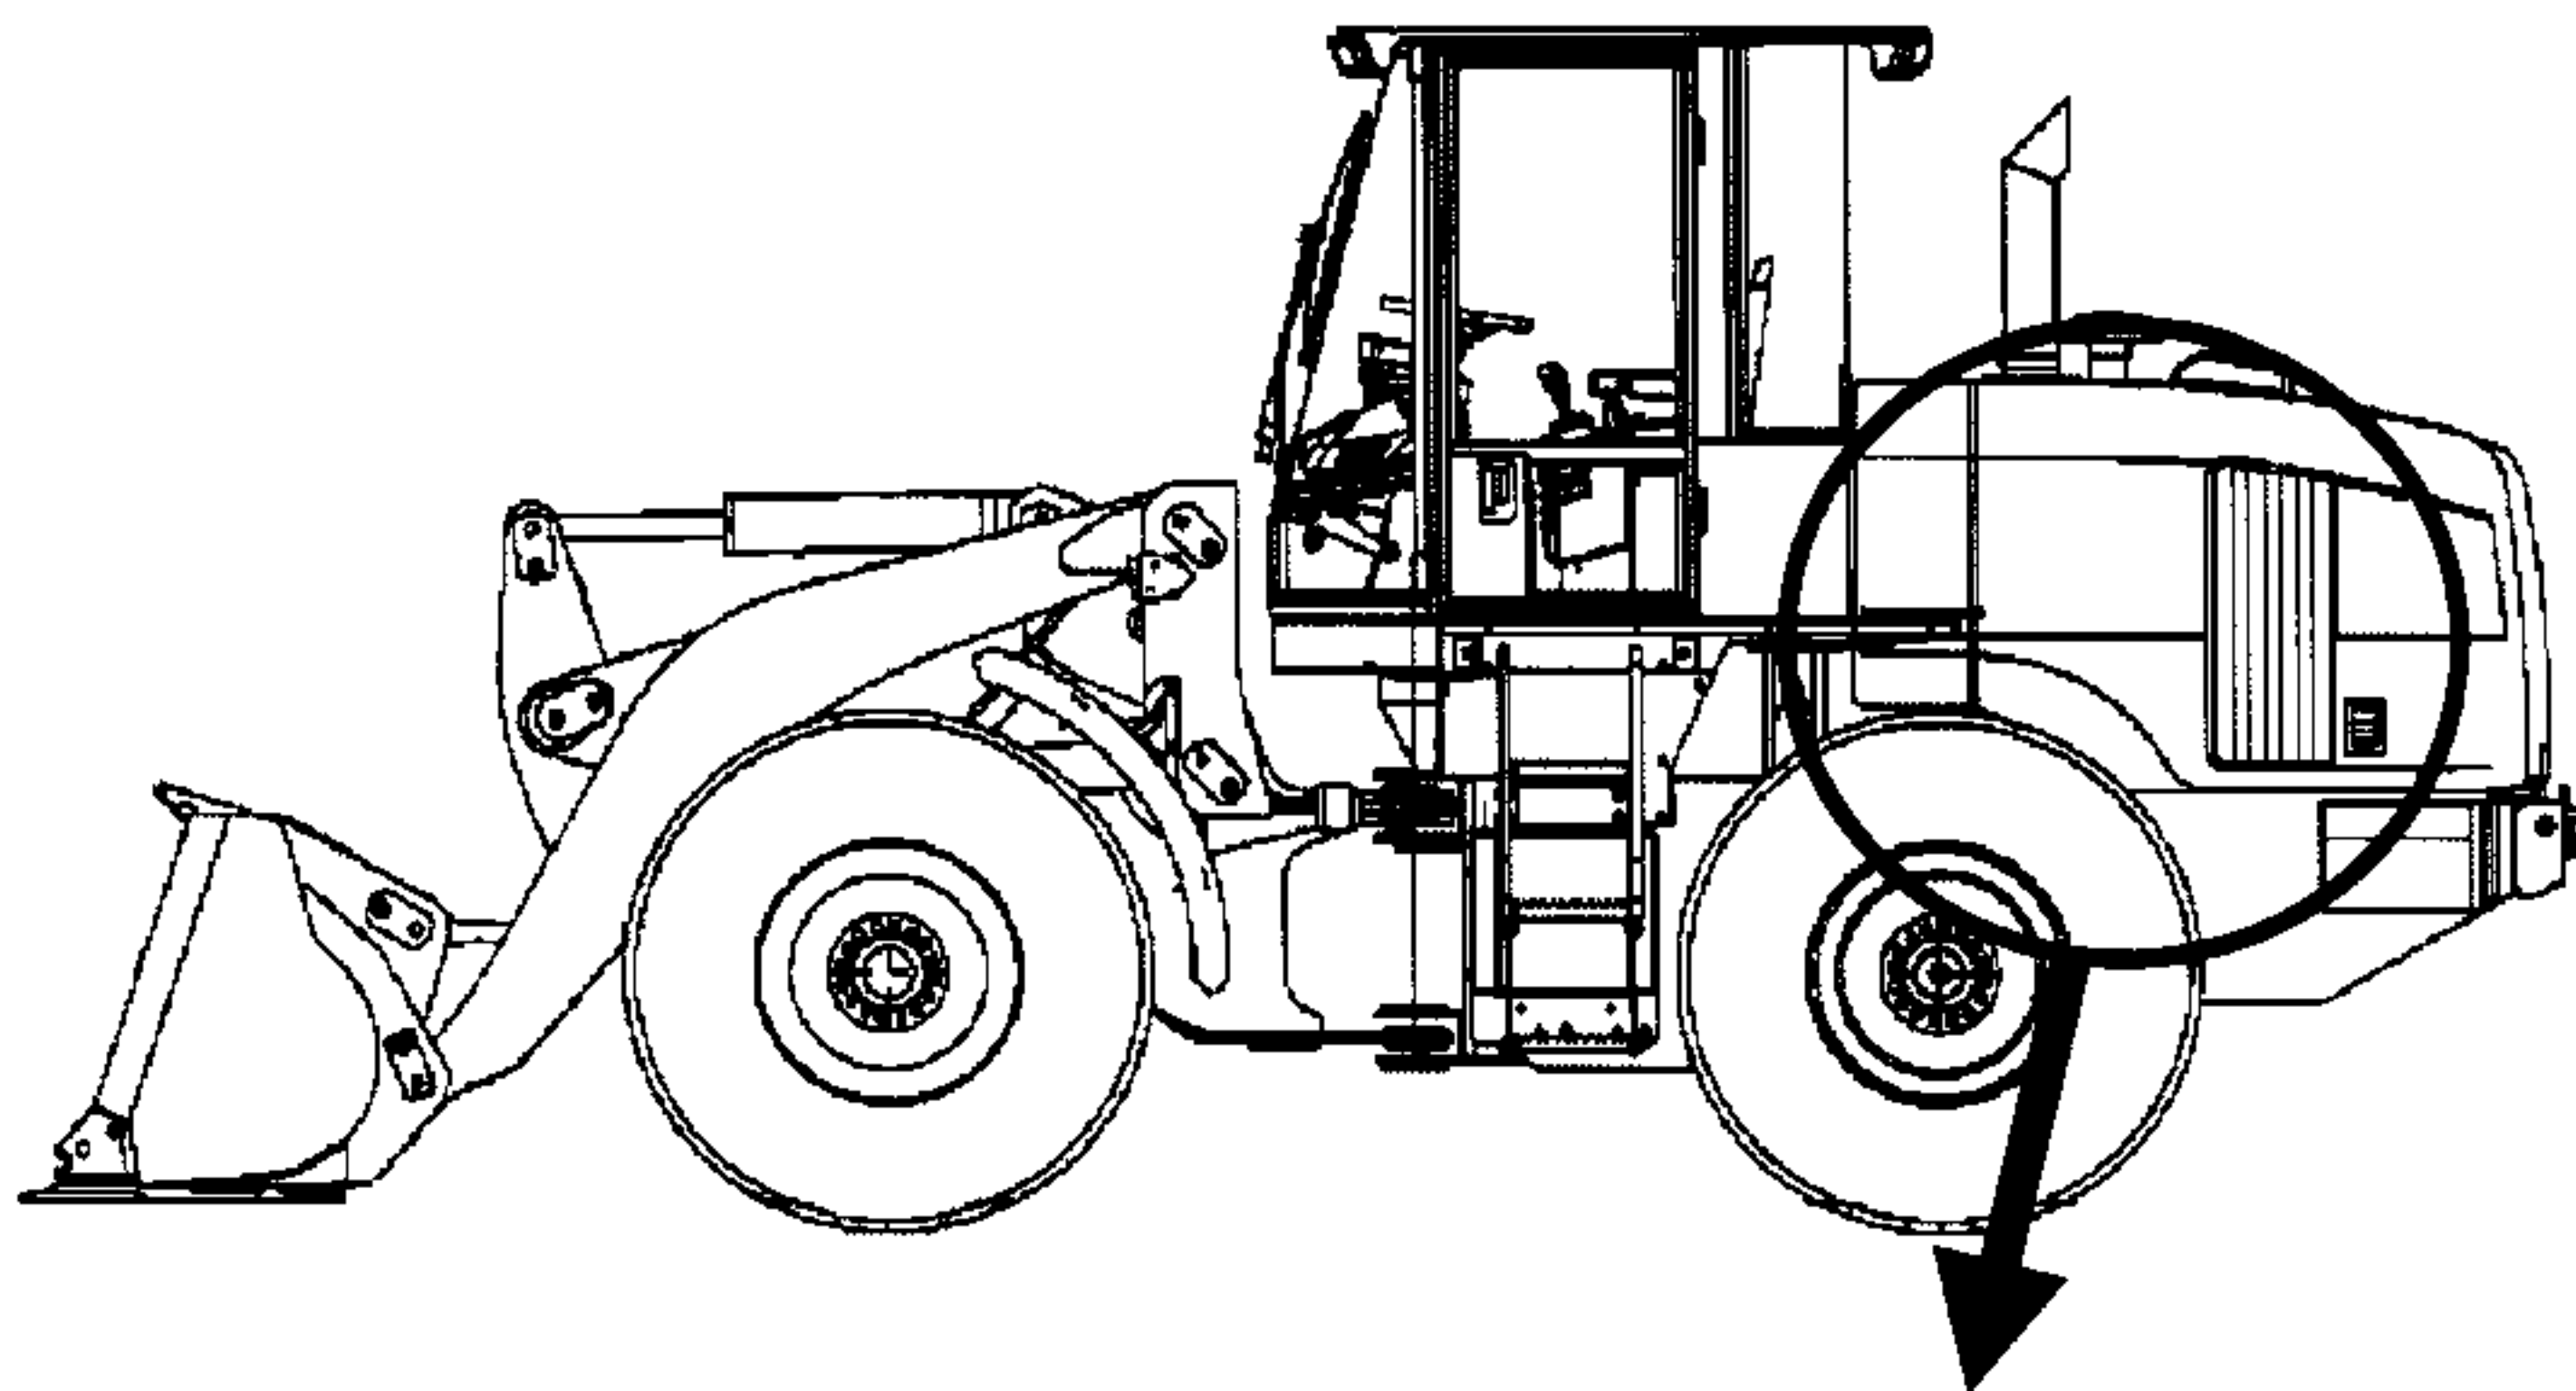
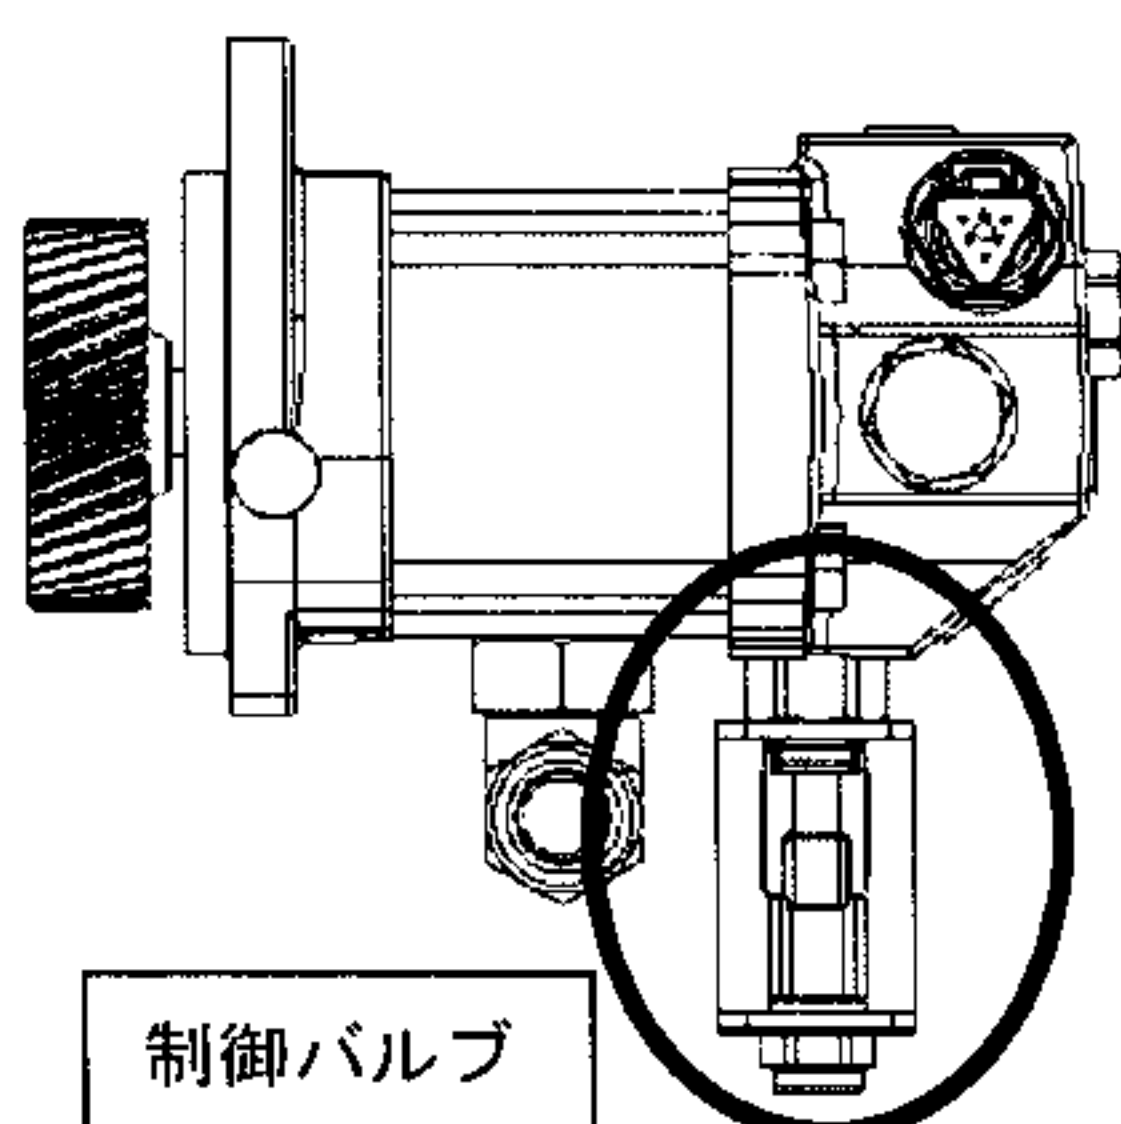
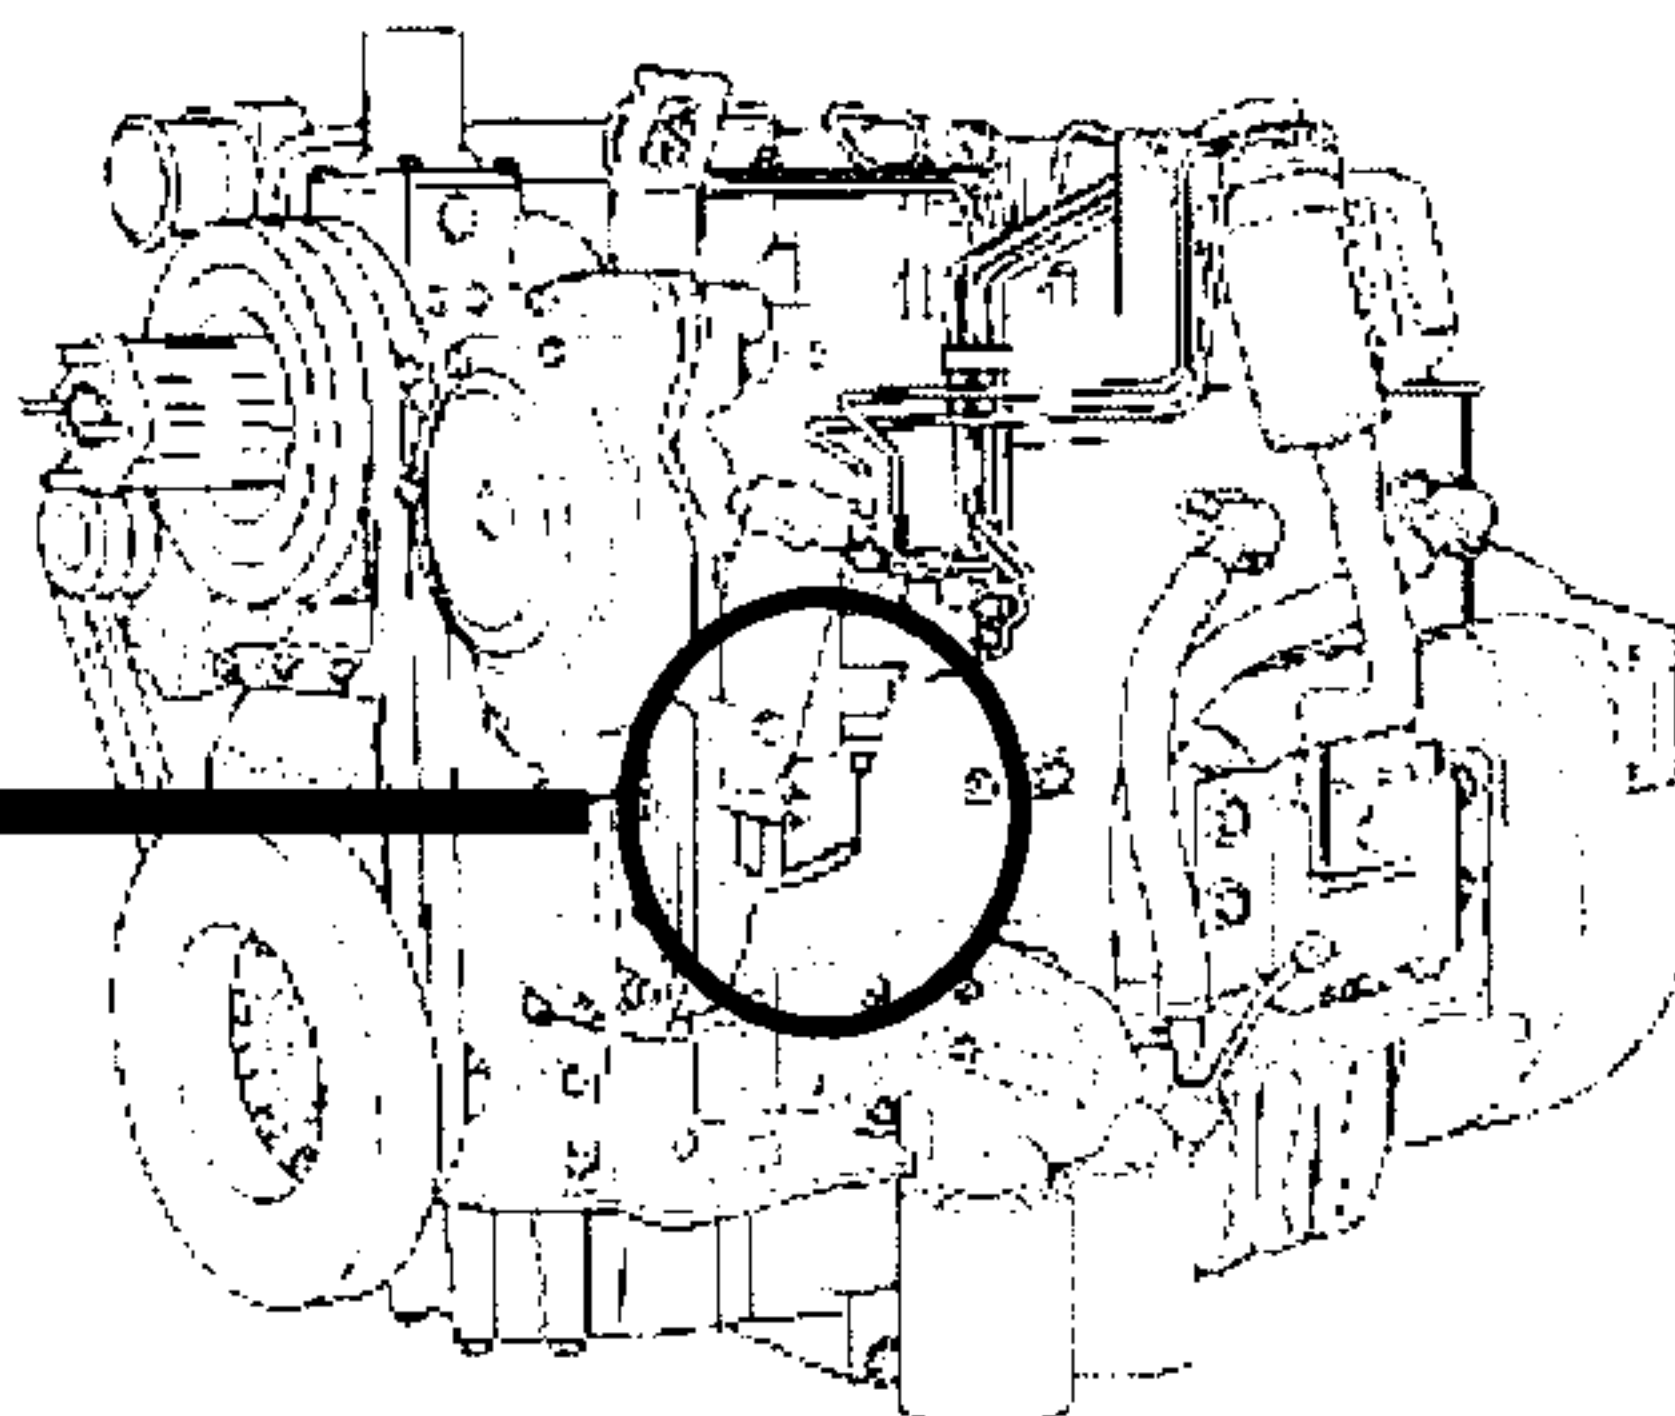
ブレーキ用油圧ポンプ

制御バルブ

基準不適合発生箇所

エンジン・アッセイブリ

ブレーキ用油圧ポンプにおいて、制御バルブの圧力設定用スクリューの固定方法が不適切なため、当該スクリューを固定しているナットが弛むことがある。そのため、そのまま使用を続けると、ブレーキ油圧低下と伴にブレーキ制動力が低下するおそれがある。

全車両、制御バルブを対策品と交換する。

注：  は、交換部品を示す。

識別：対策済み車両には、ブレーキポンプ側面に白ペンキを塗布する。
