# － 改善箇所説明図 －

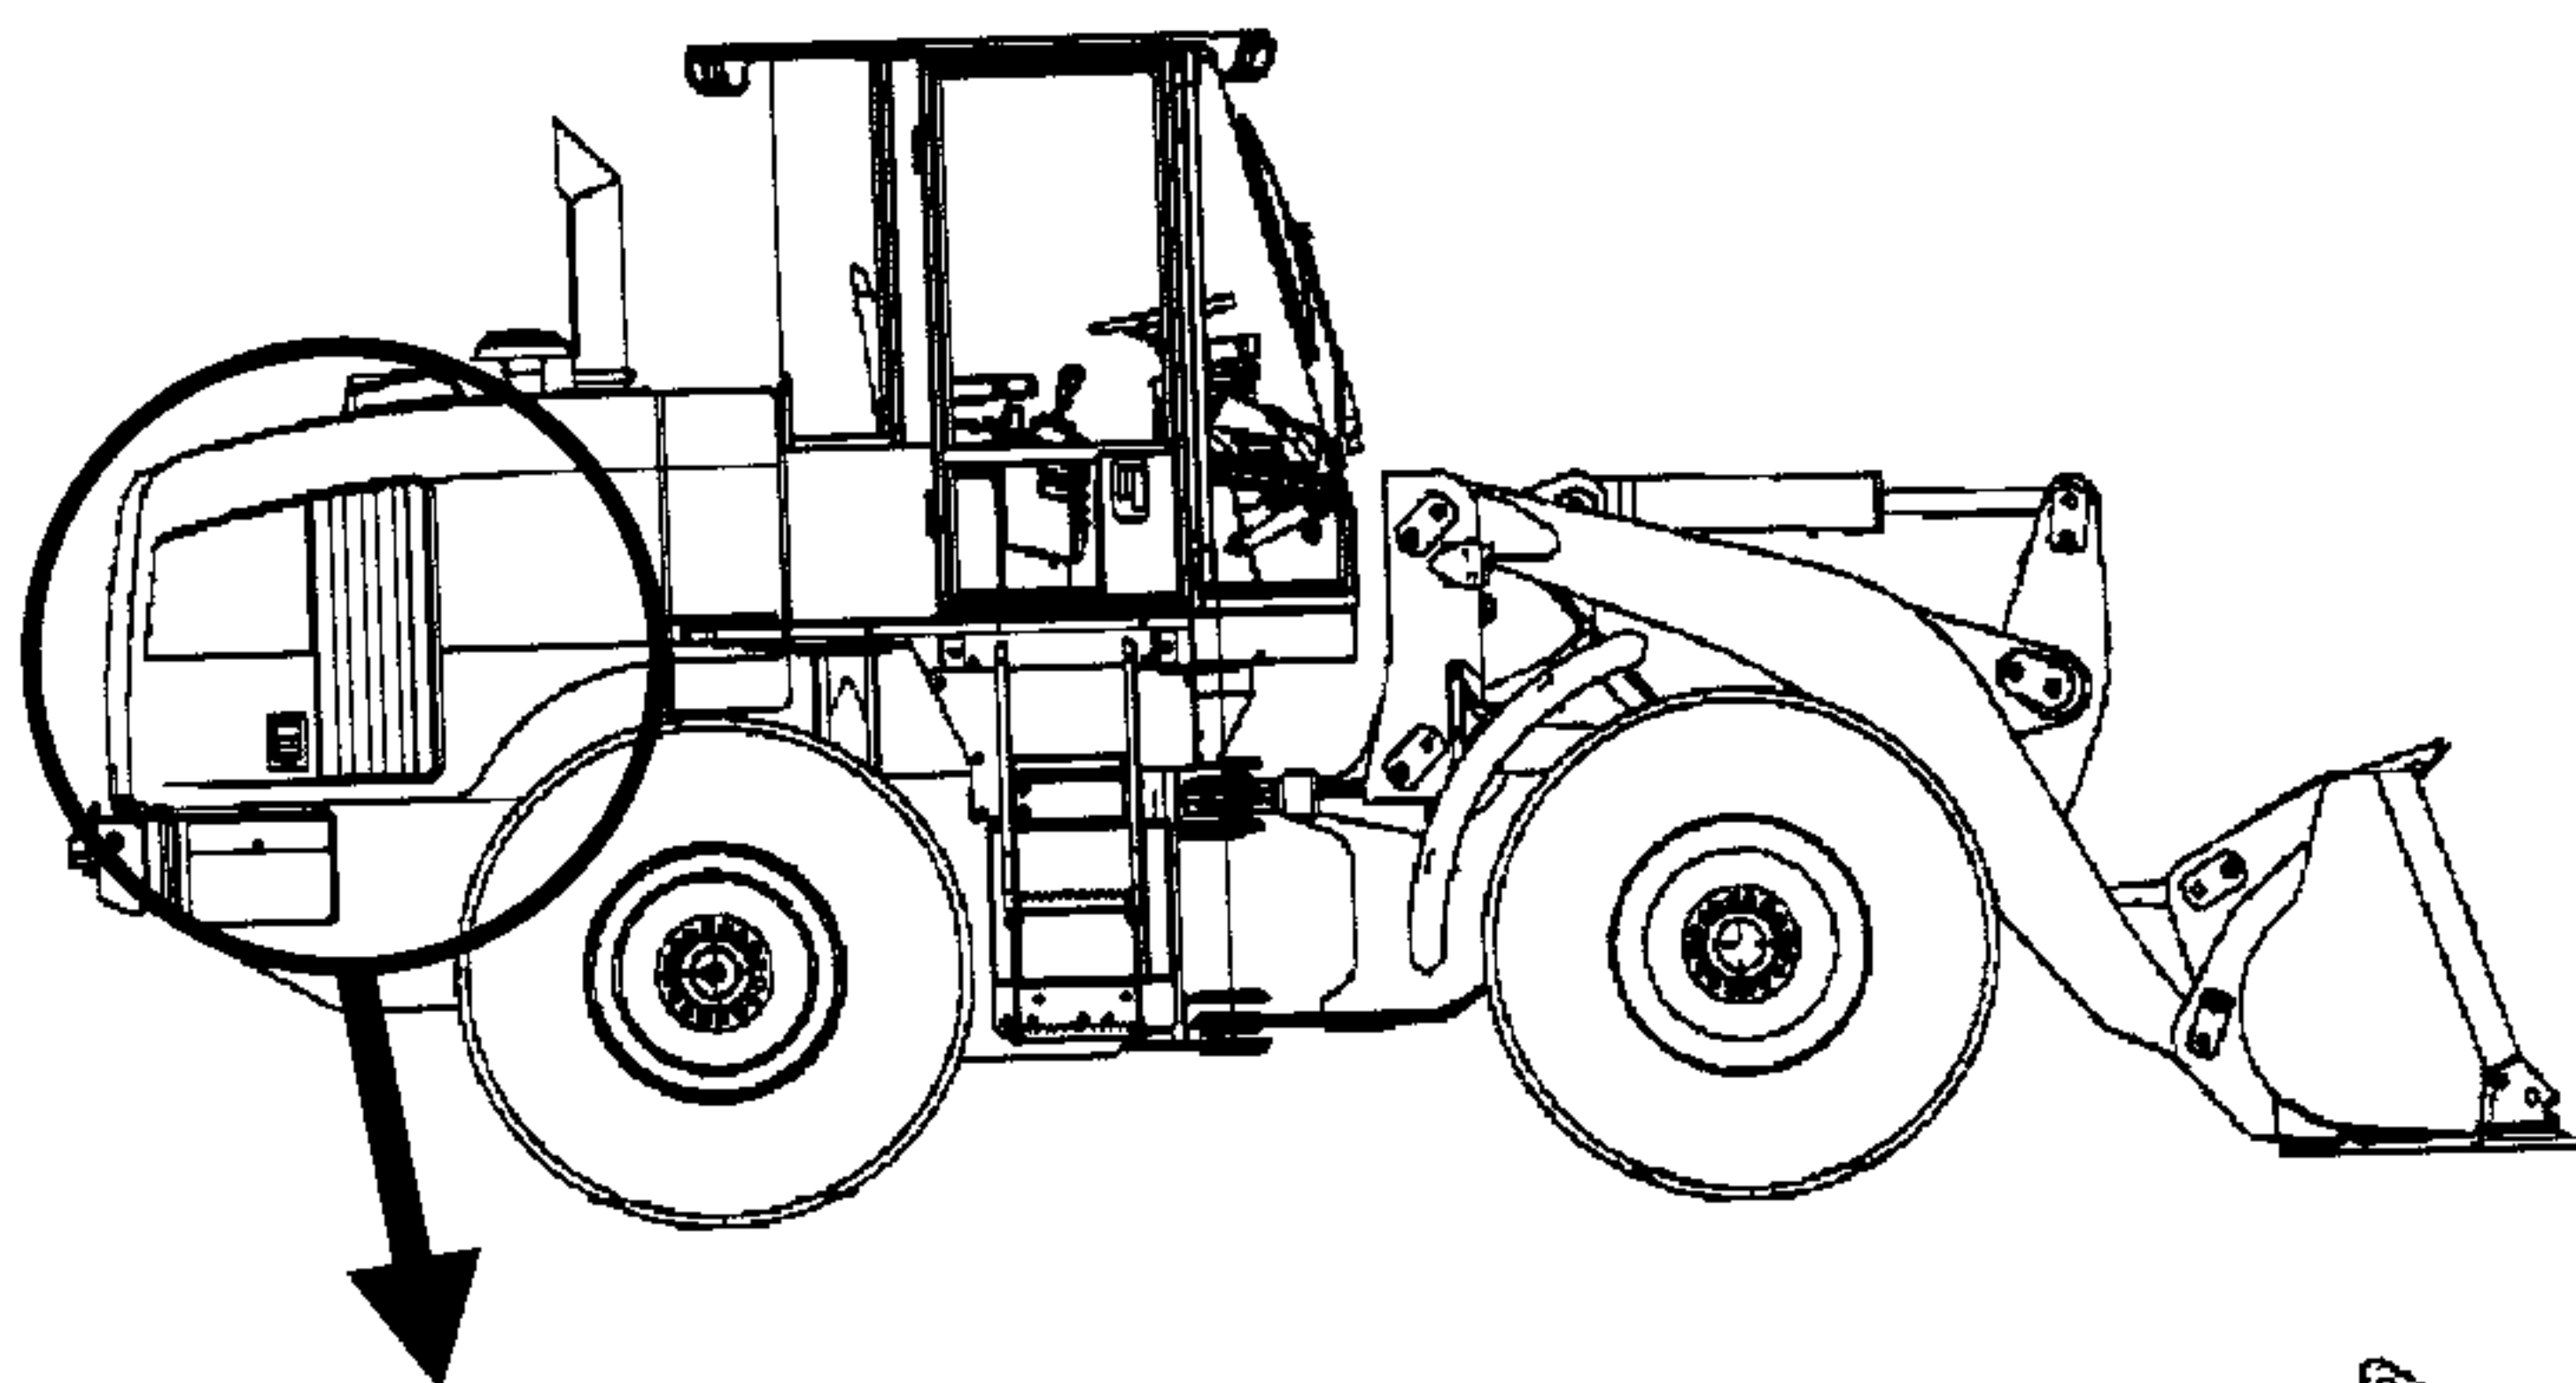
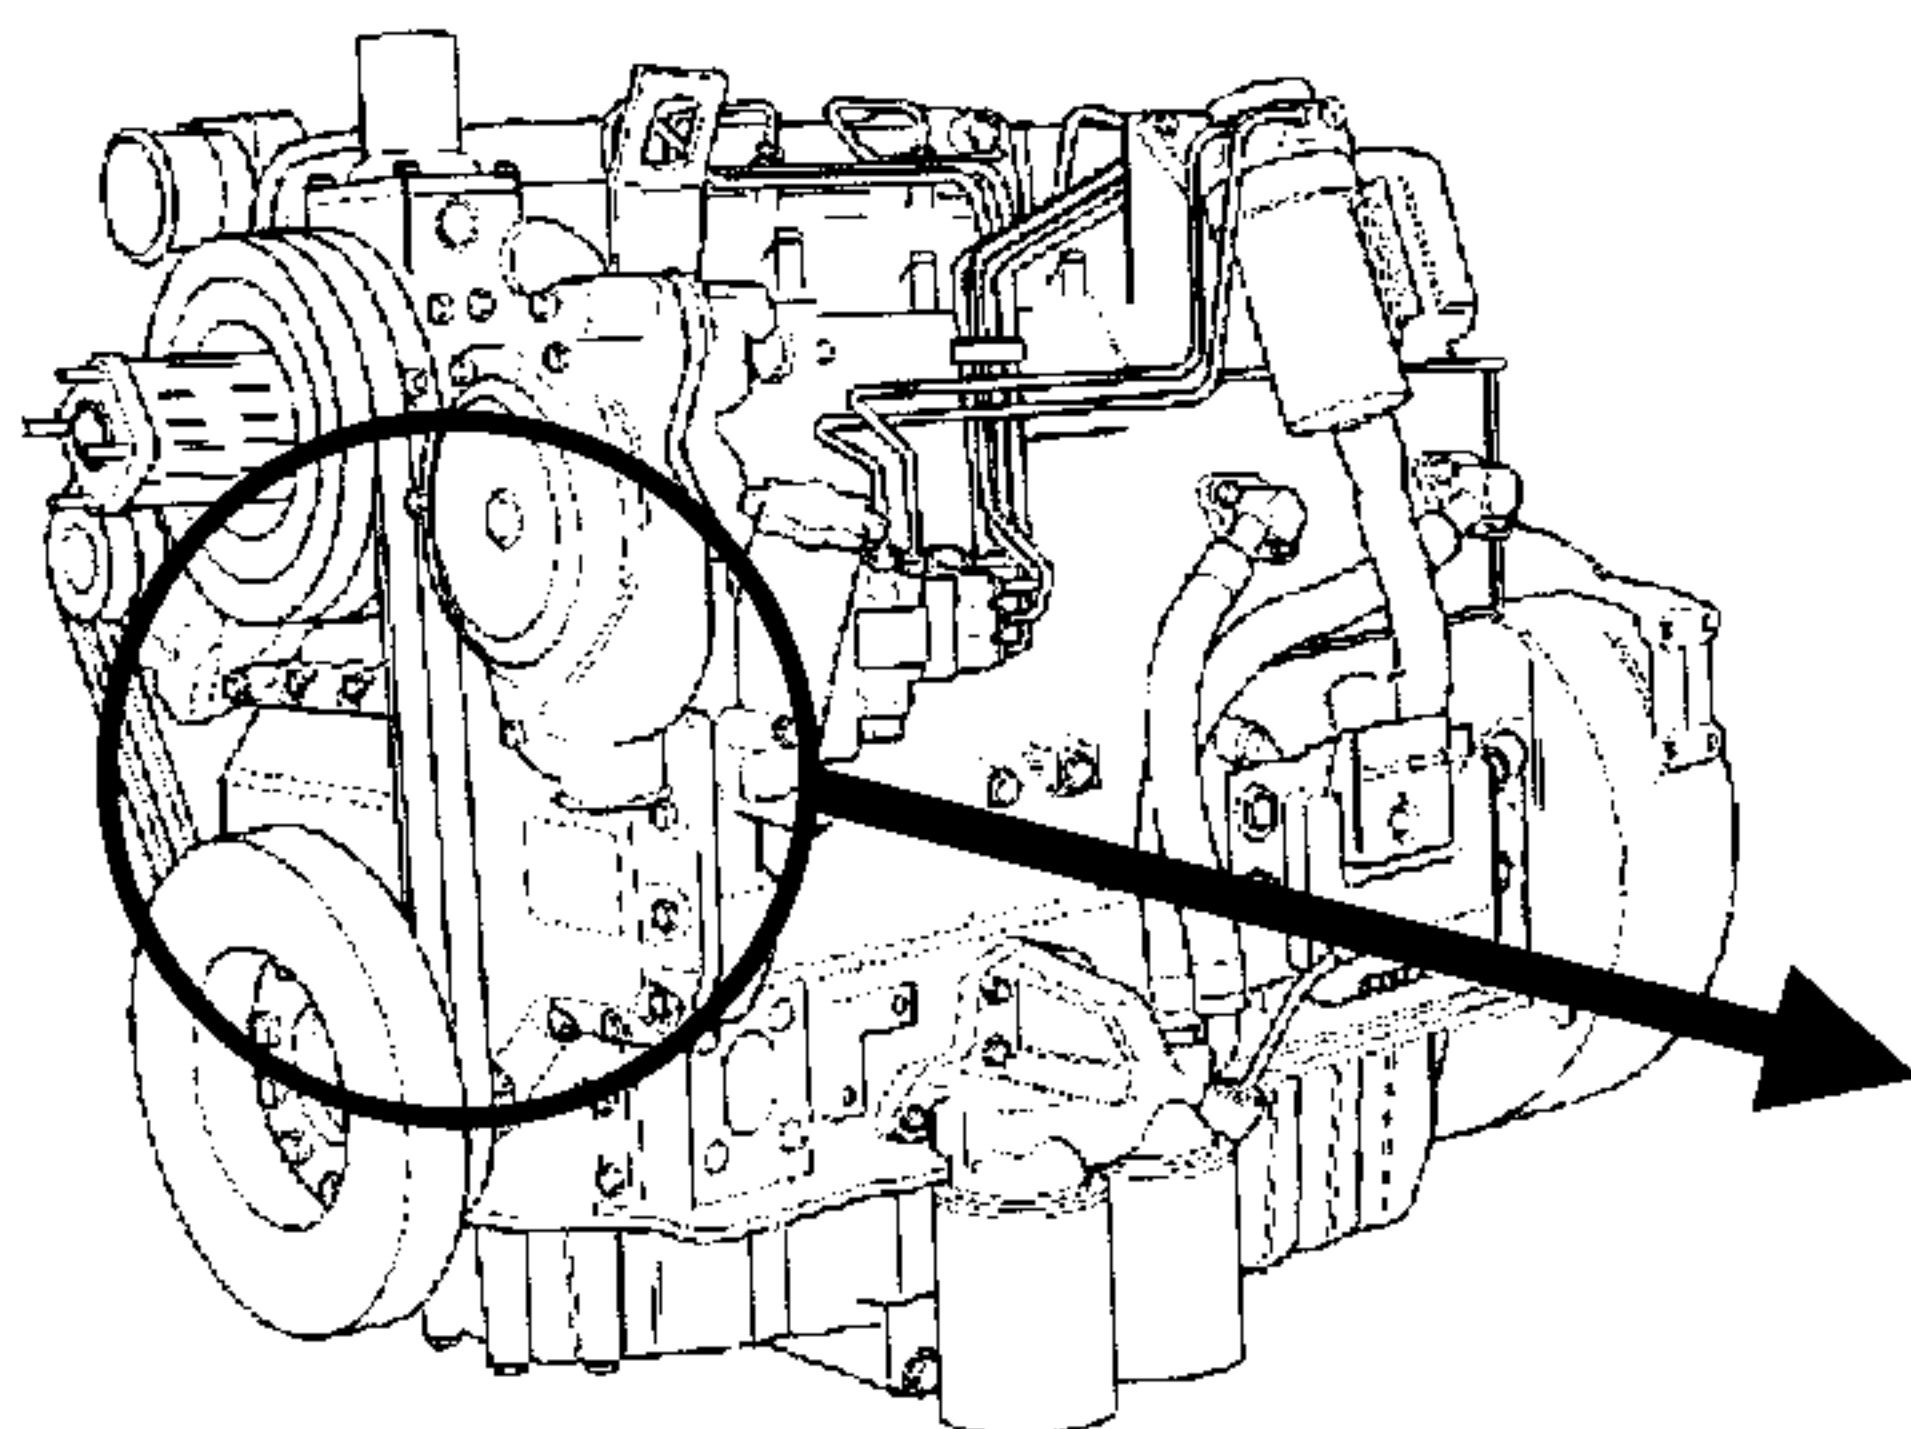
エンジン・アッセンブリ

基準不適合発生箇所

エンジン内部に装着されているブレーキ用油圧ポンプ駆動ギアのベアリングの加工に不適切なものがあり、当該ベアリングが短時間で摩耗することがある。そのため、そのままの状態で使用を続けると、当該ギアに駆動されているブレーキ用油圧ポンプが作動不良となり、ブレーキ油圧低下と伴にブレーキ制動力が低下するおそれがある。

全車両、当該ギヤ一式を良品と交換する。  
又、ブレーキ用油圧ポンプを点検し、作動不良のものは当該ポンプを新品と交換する。

識別：対策済み車両には、エンジンフロントギヤボックス右側面に白ペンキを塗布する。

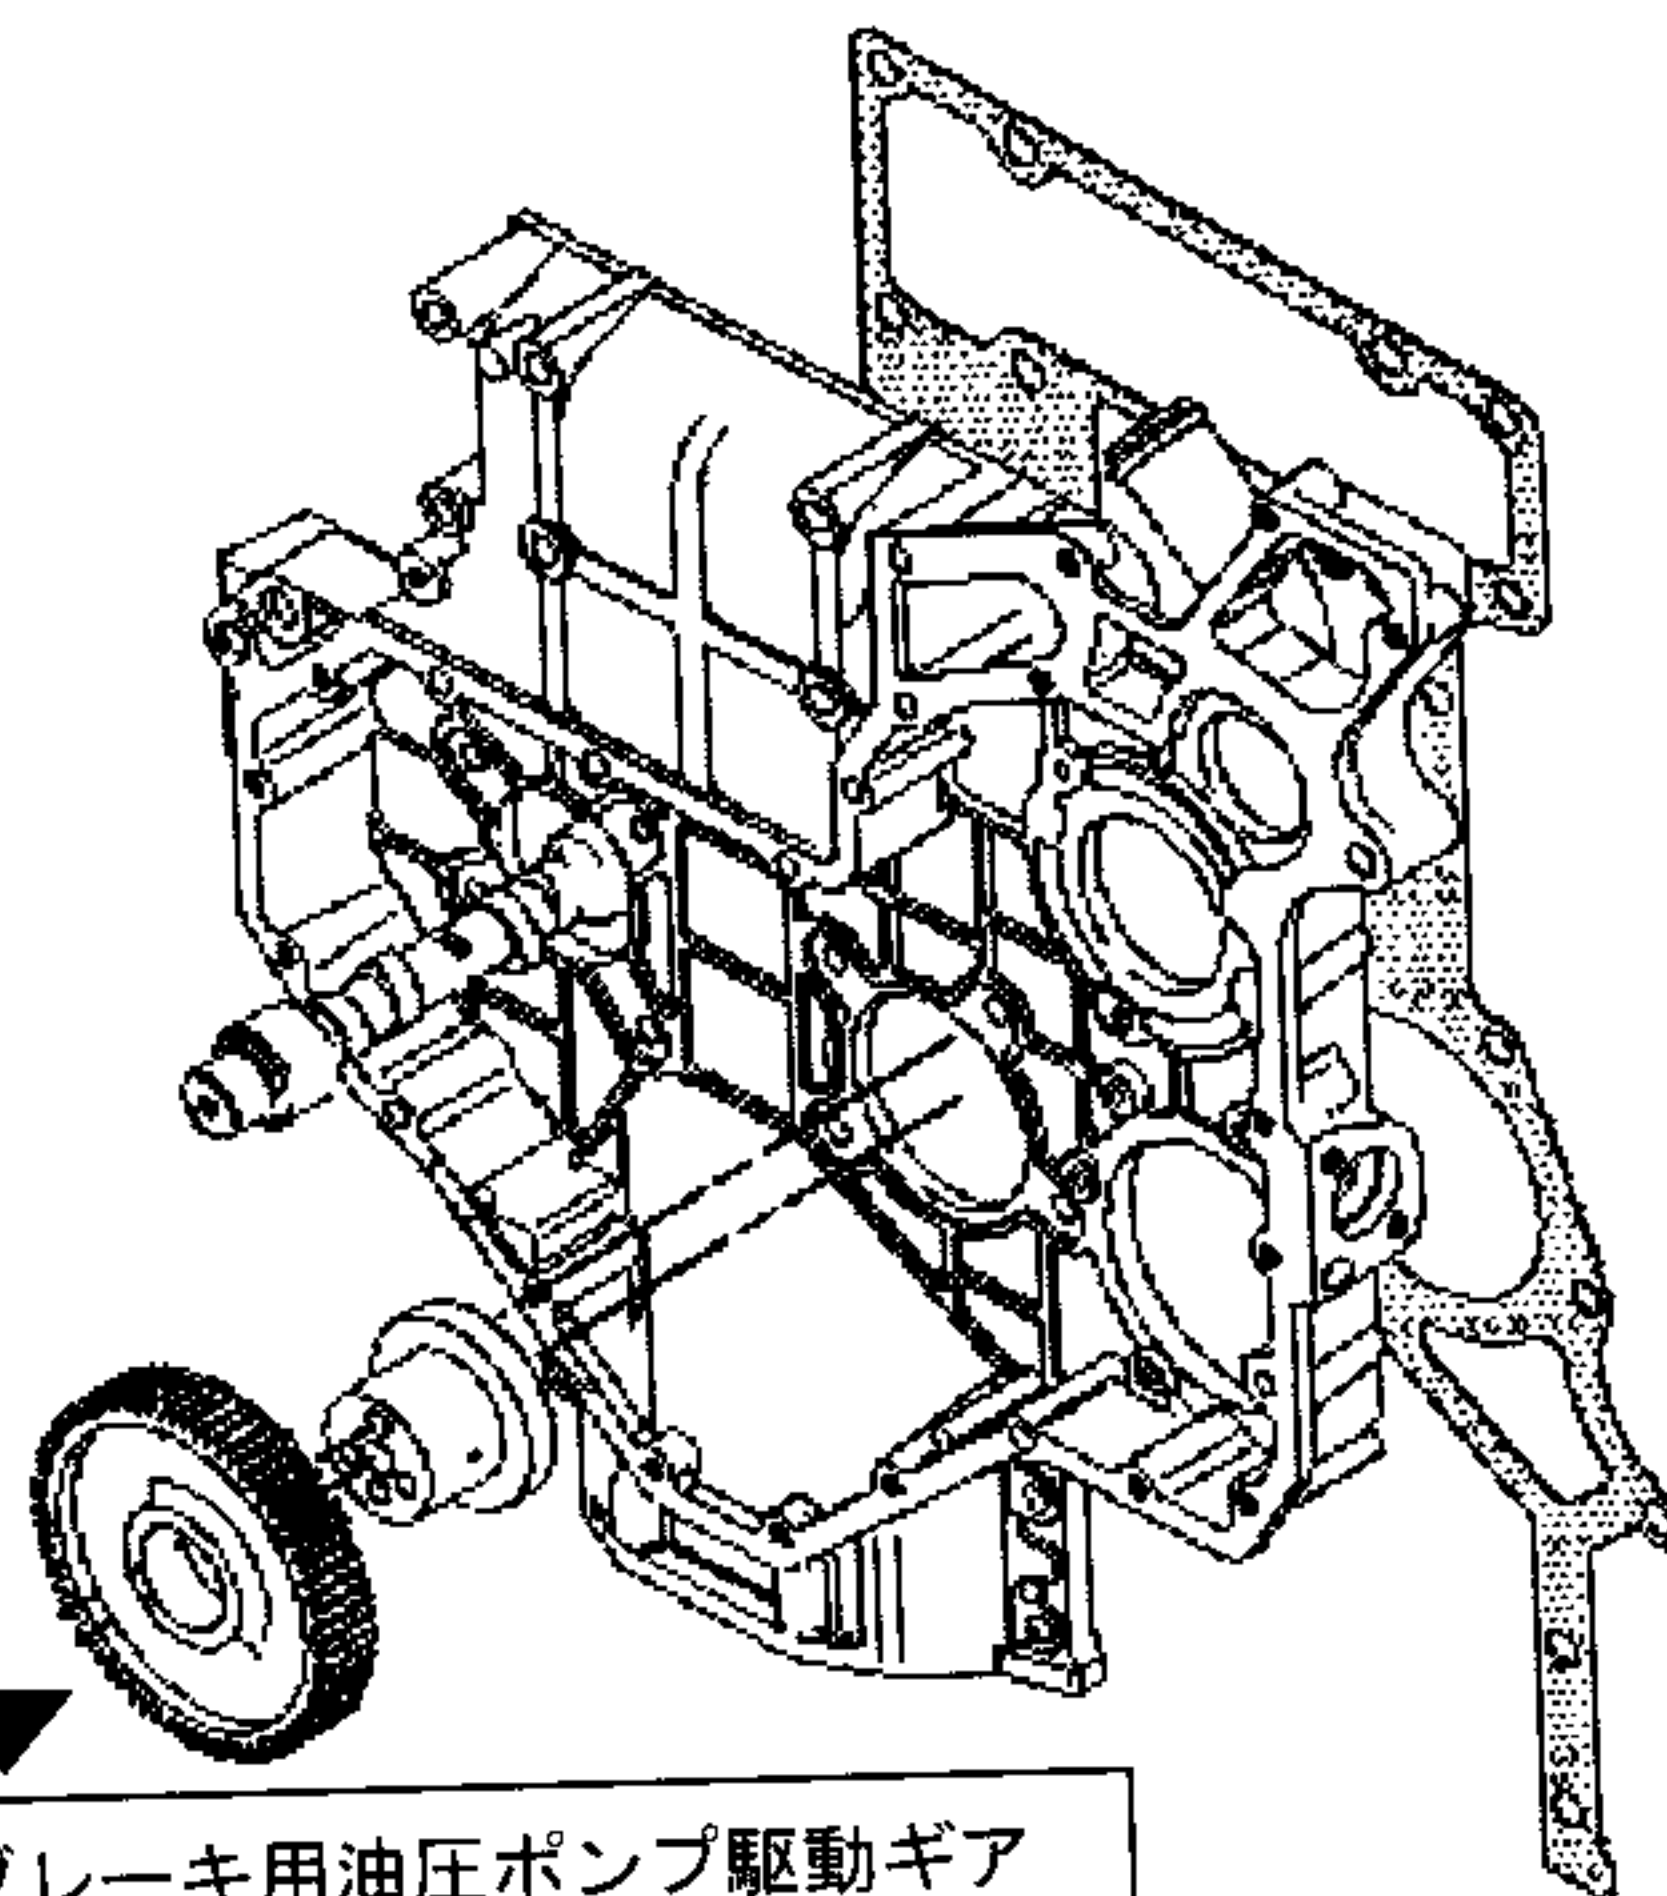
ブレーキ用油圧ポンプ駆動ギア

注：  は、交換部品を示す。
