## 改善箇所説明図

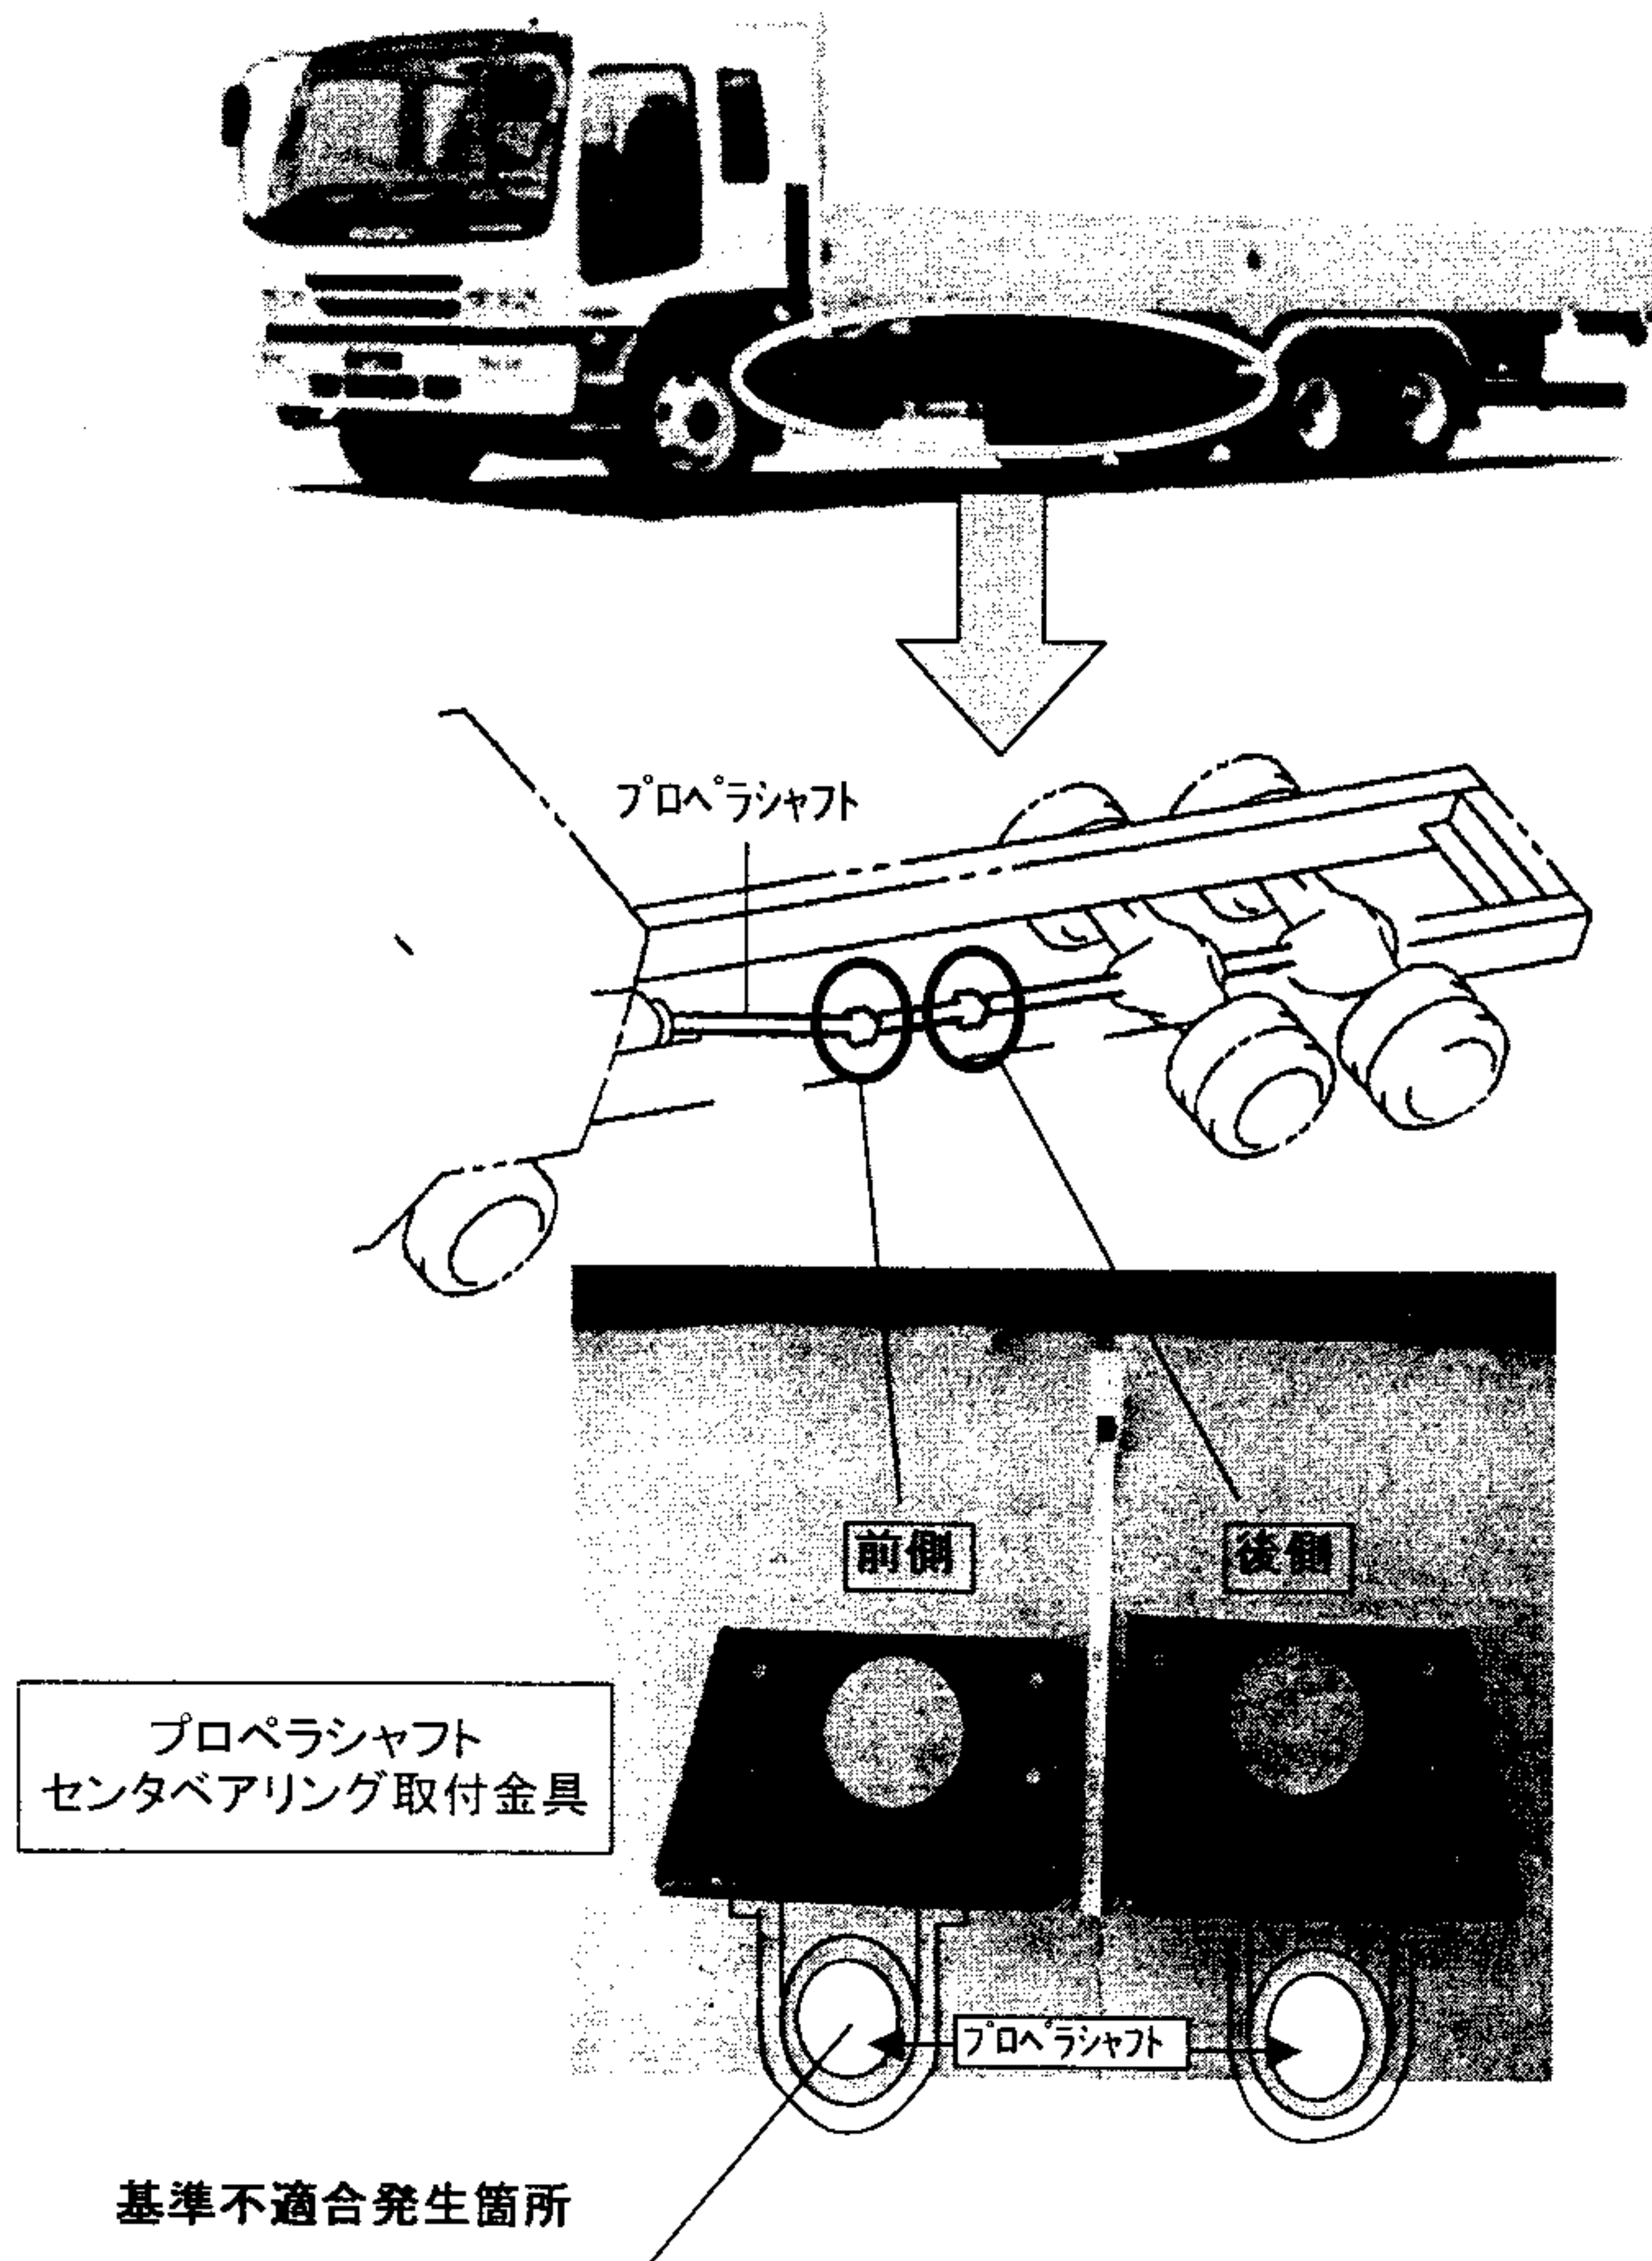
プロペラシャフトのセンタベアリングにおいて、当該ベアリングの取付金具に正規部品でないものを組み付けているため、当該部のラバーが早期に損傷するものがある。そのため、そのままの状態で使用を続けると、最悪の場合、当該取付金具が破損するおそれがある。

改善の内容： 全車両、当該取付金具を正規品と交換する。

識別： 前側プロペラシャフトセンタベアリング取付金具に白色ペイントを塗布する。
