# 改善箇所説明図

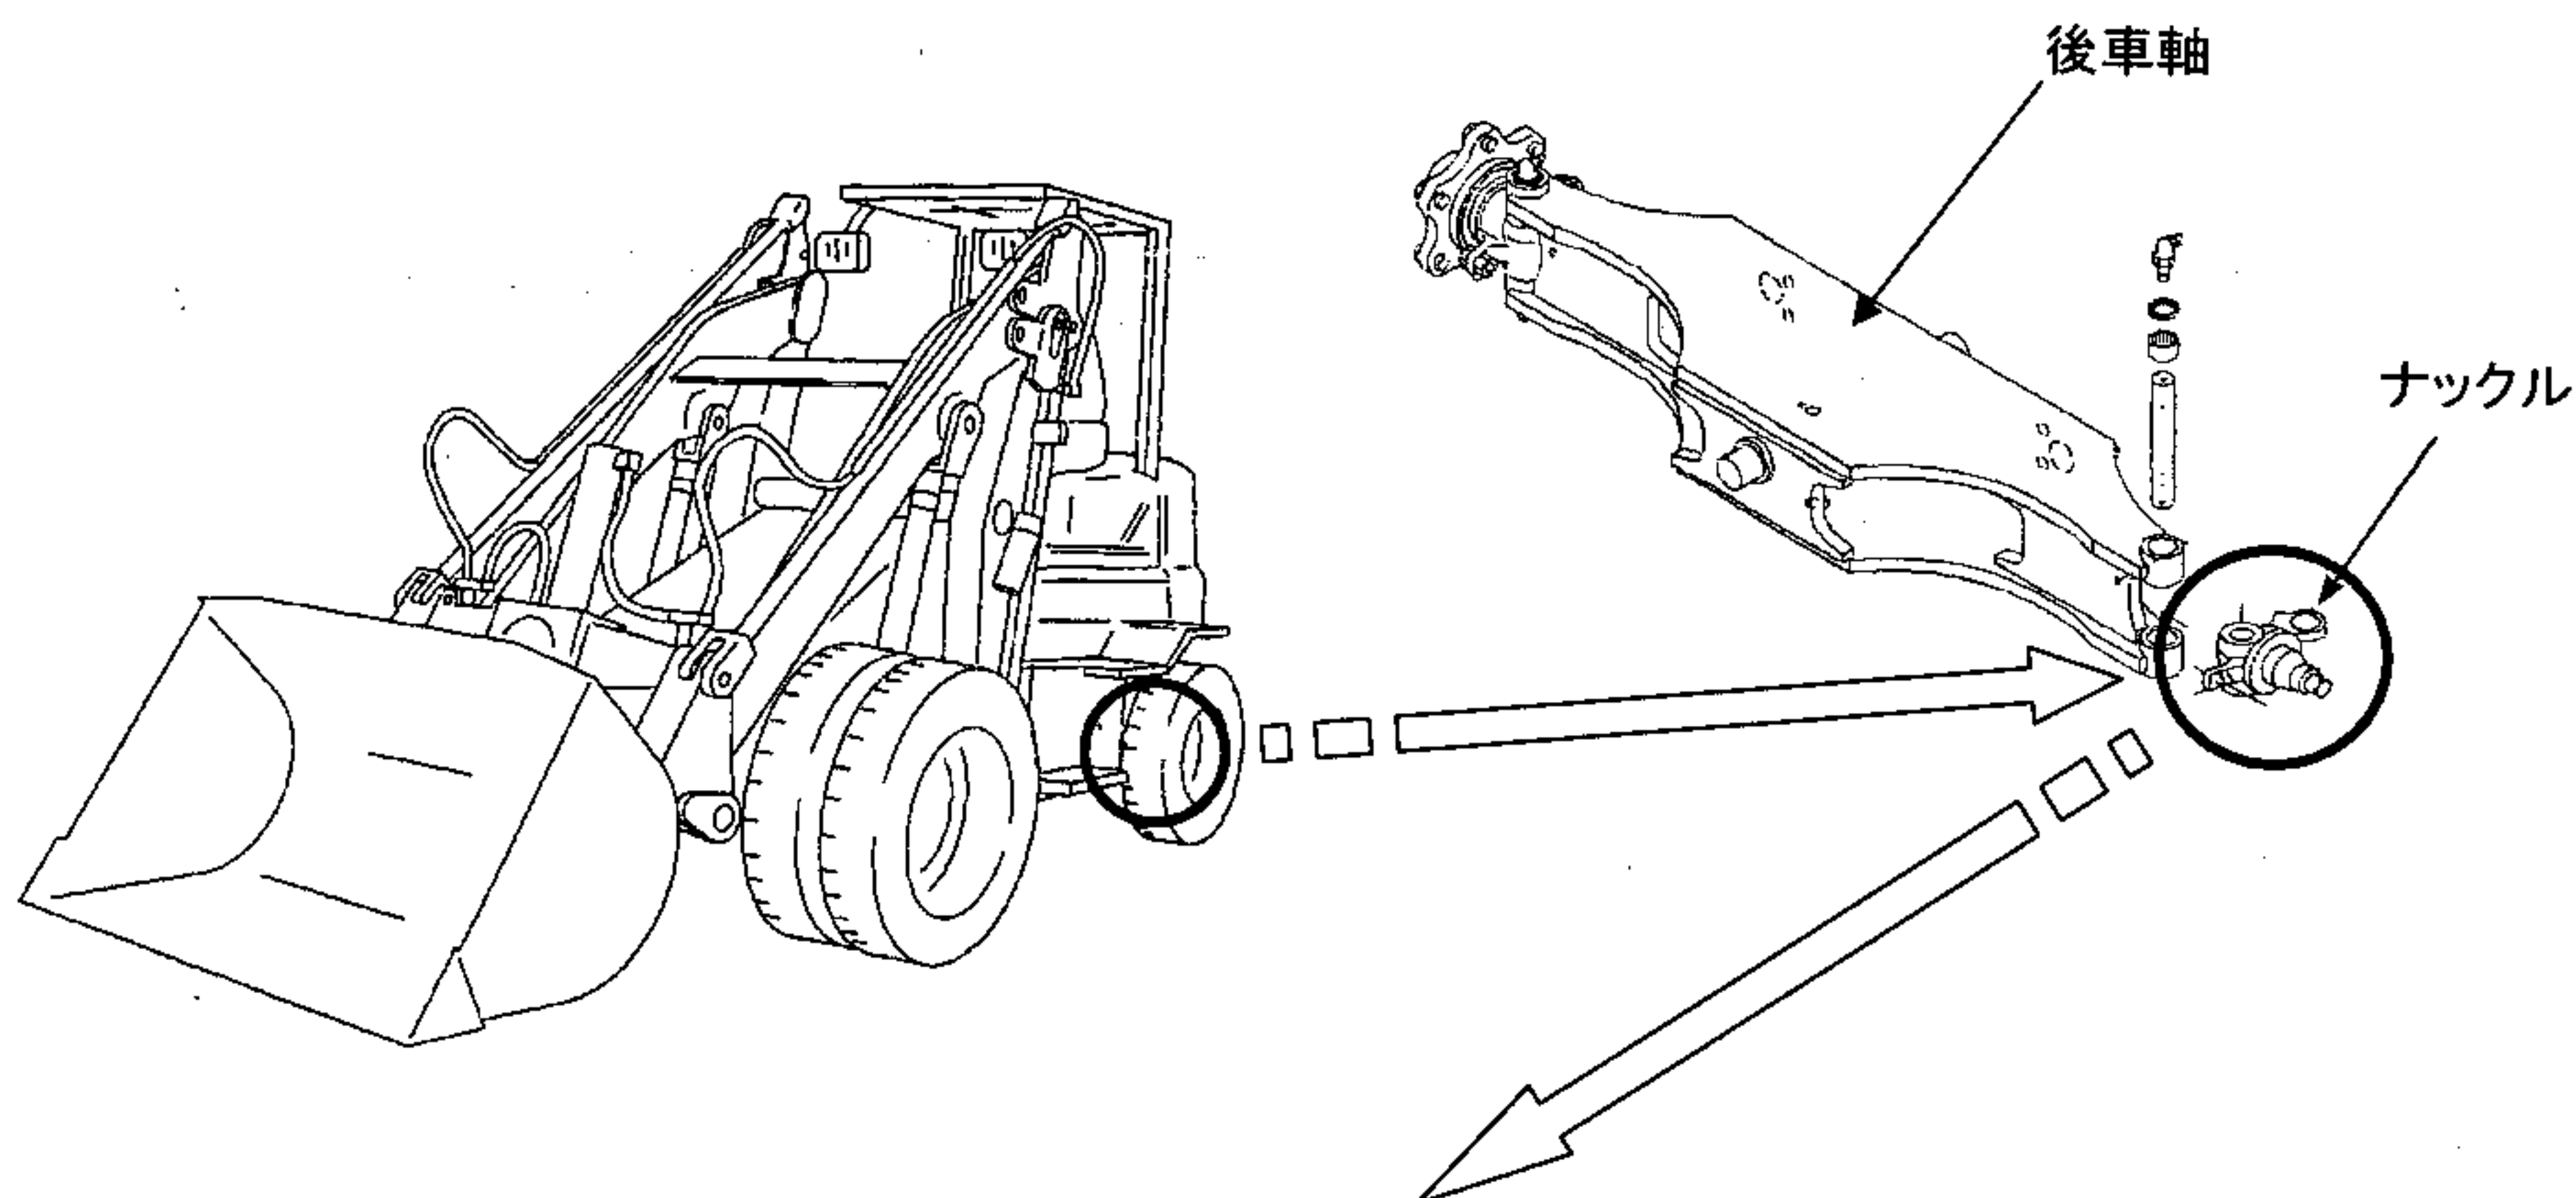
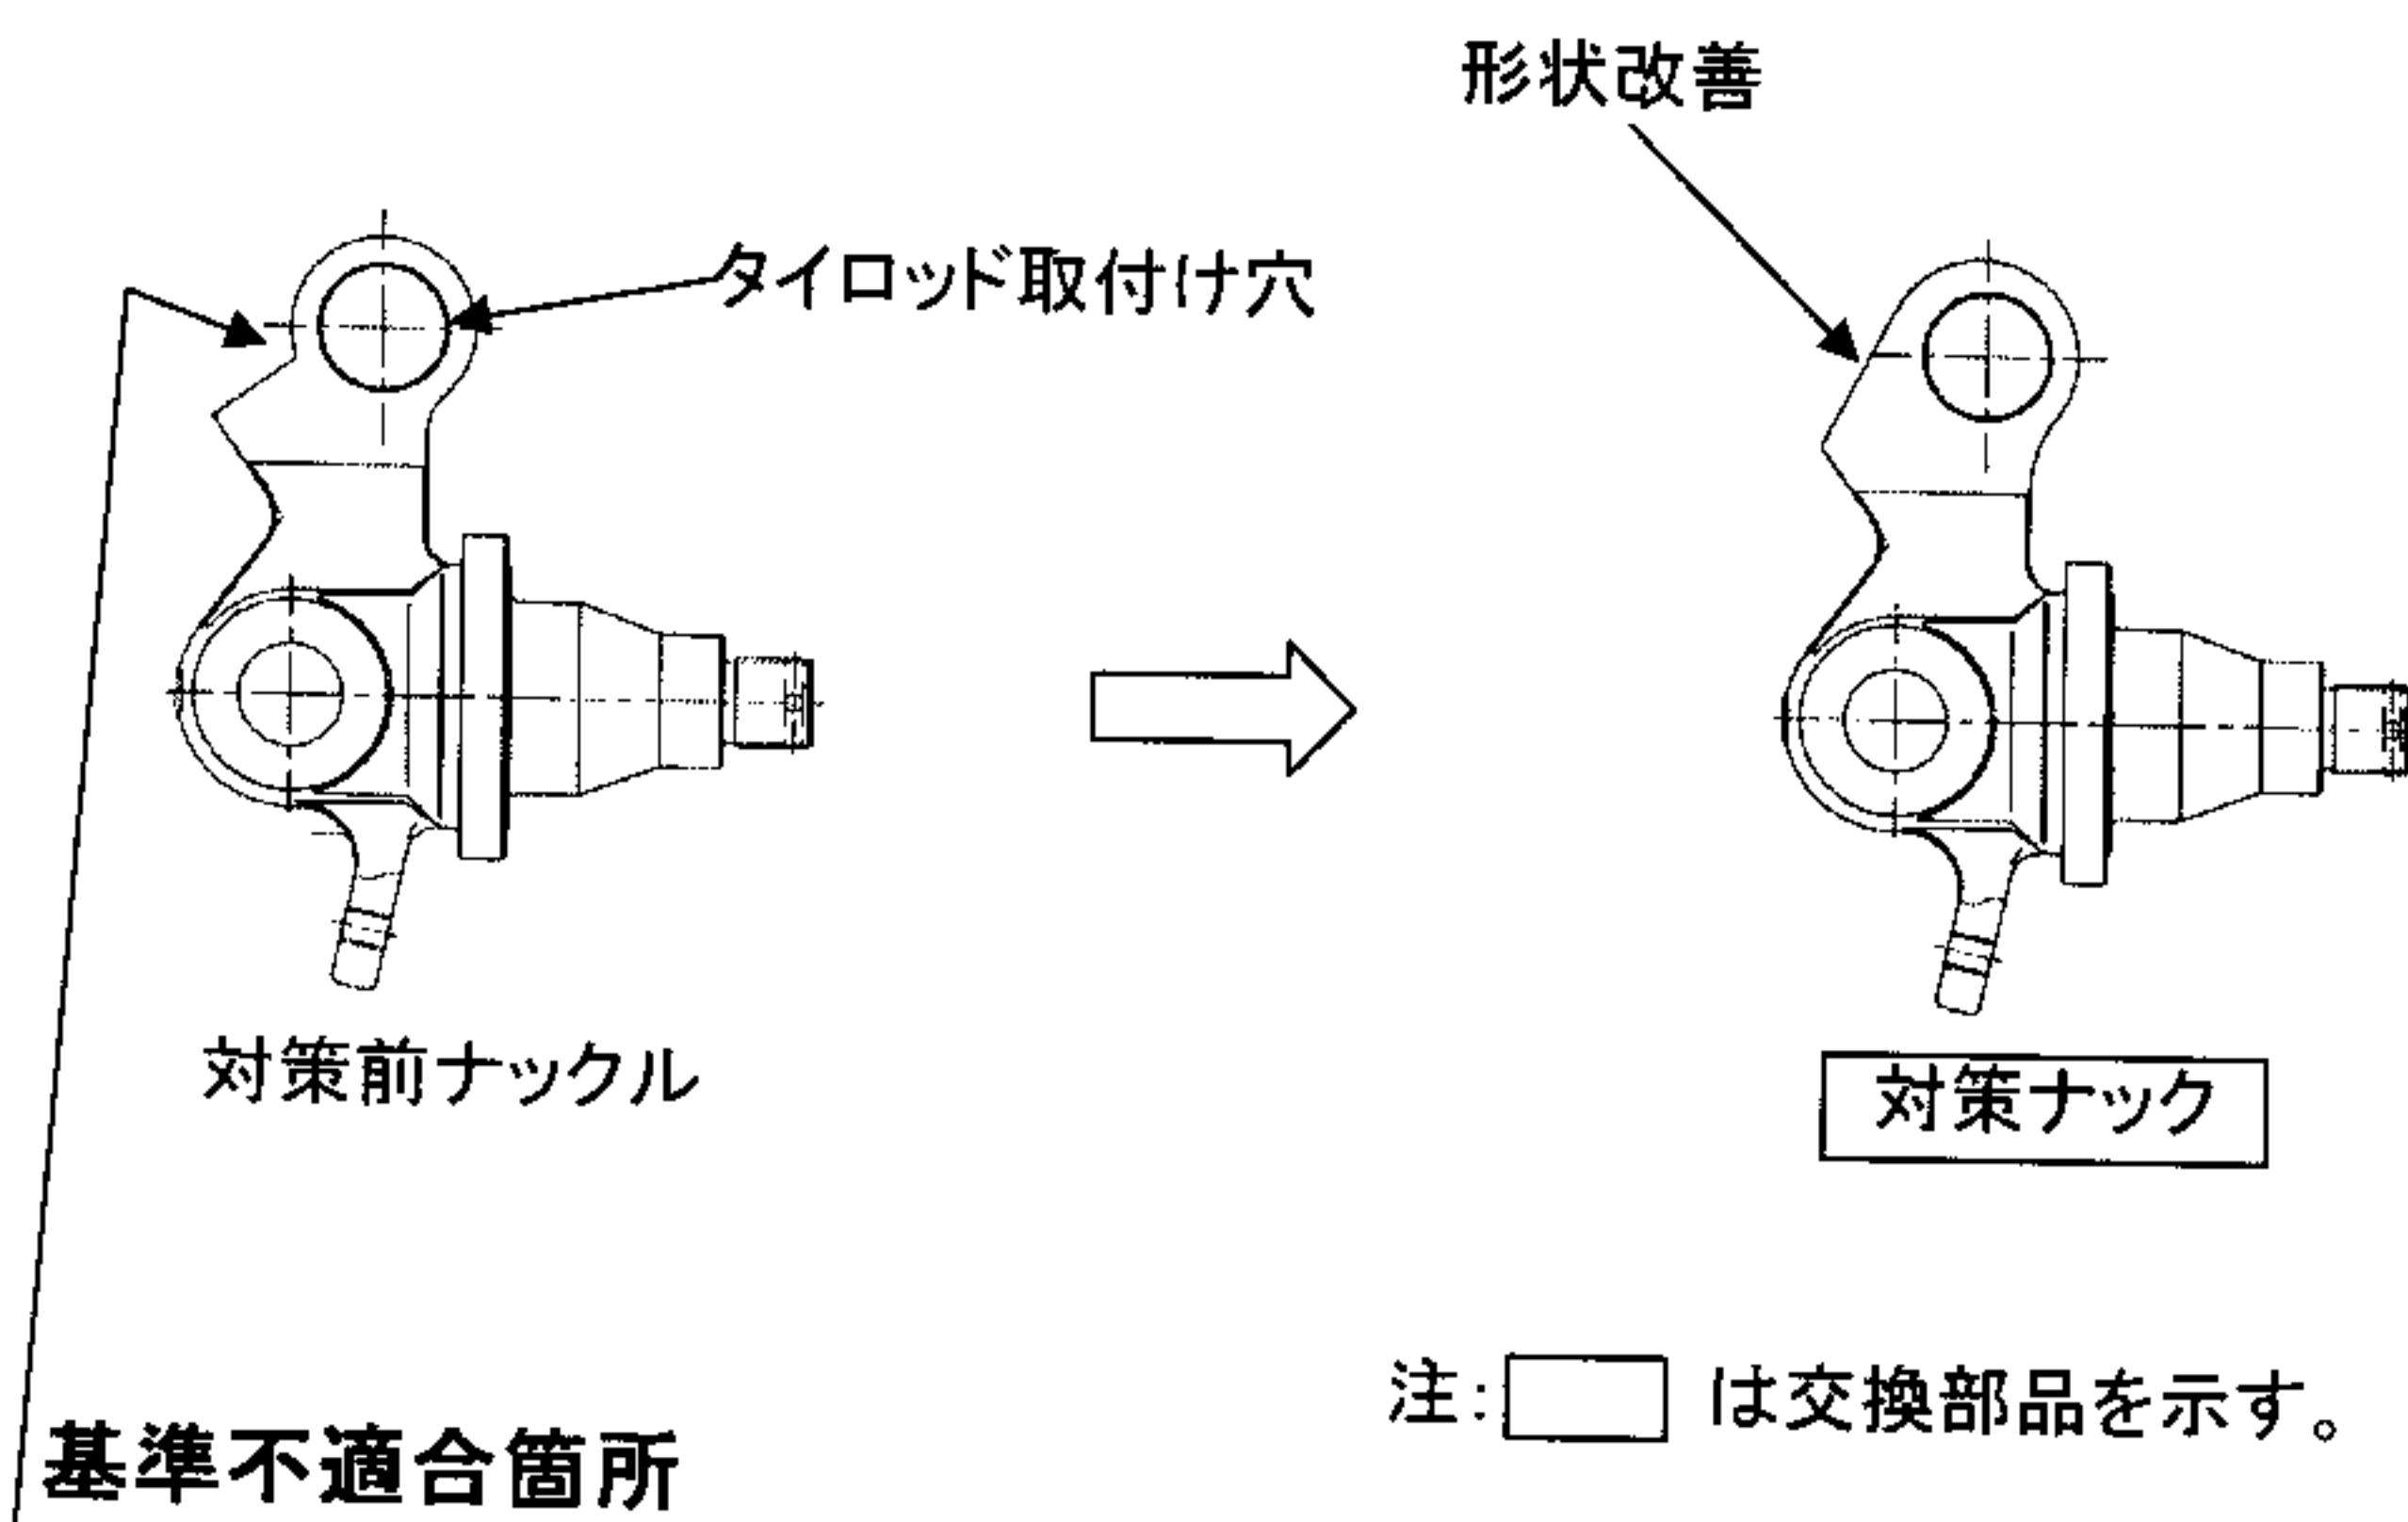
改善前

改善後

ステアリング用ナックルのタイロッド取付け部の強度が不足しているため、据え切り操作の繰り返しにより、当該取付け部に亀裂が生じるものがある。そのため、そのまま使用を続けると、最悪の場合、当該取付け部が破損してタイロッドが外れ、ハンドル操作ができなくなるおそれがある。

全車両、ステアリング用ナックルを対策品と交換する。

対策型ナックルは未対策品と形状が異なるため、外観から対策品であると識別できる。
