## 改善箇所説明図

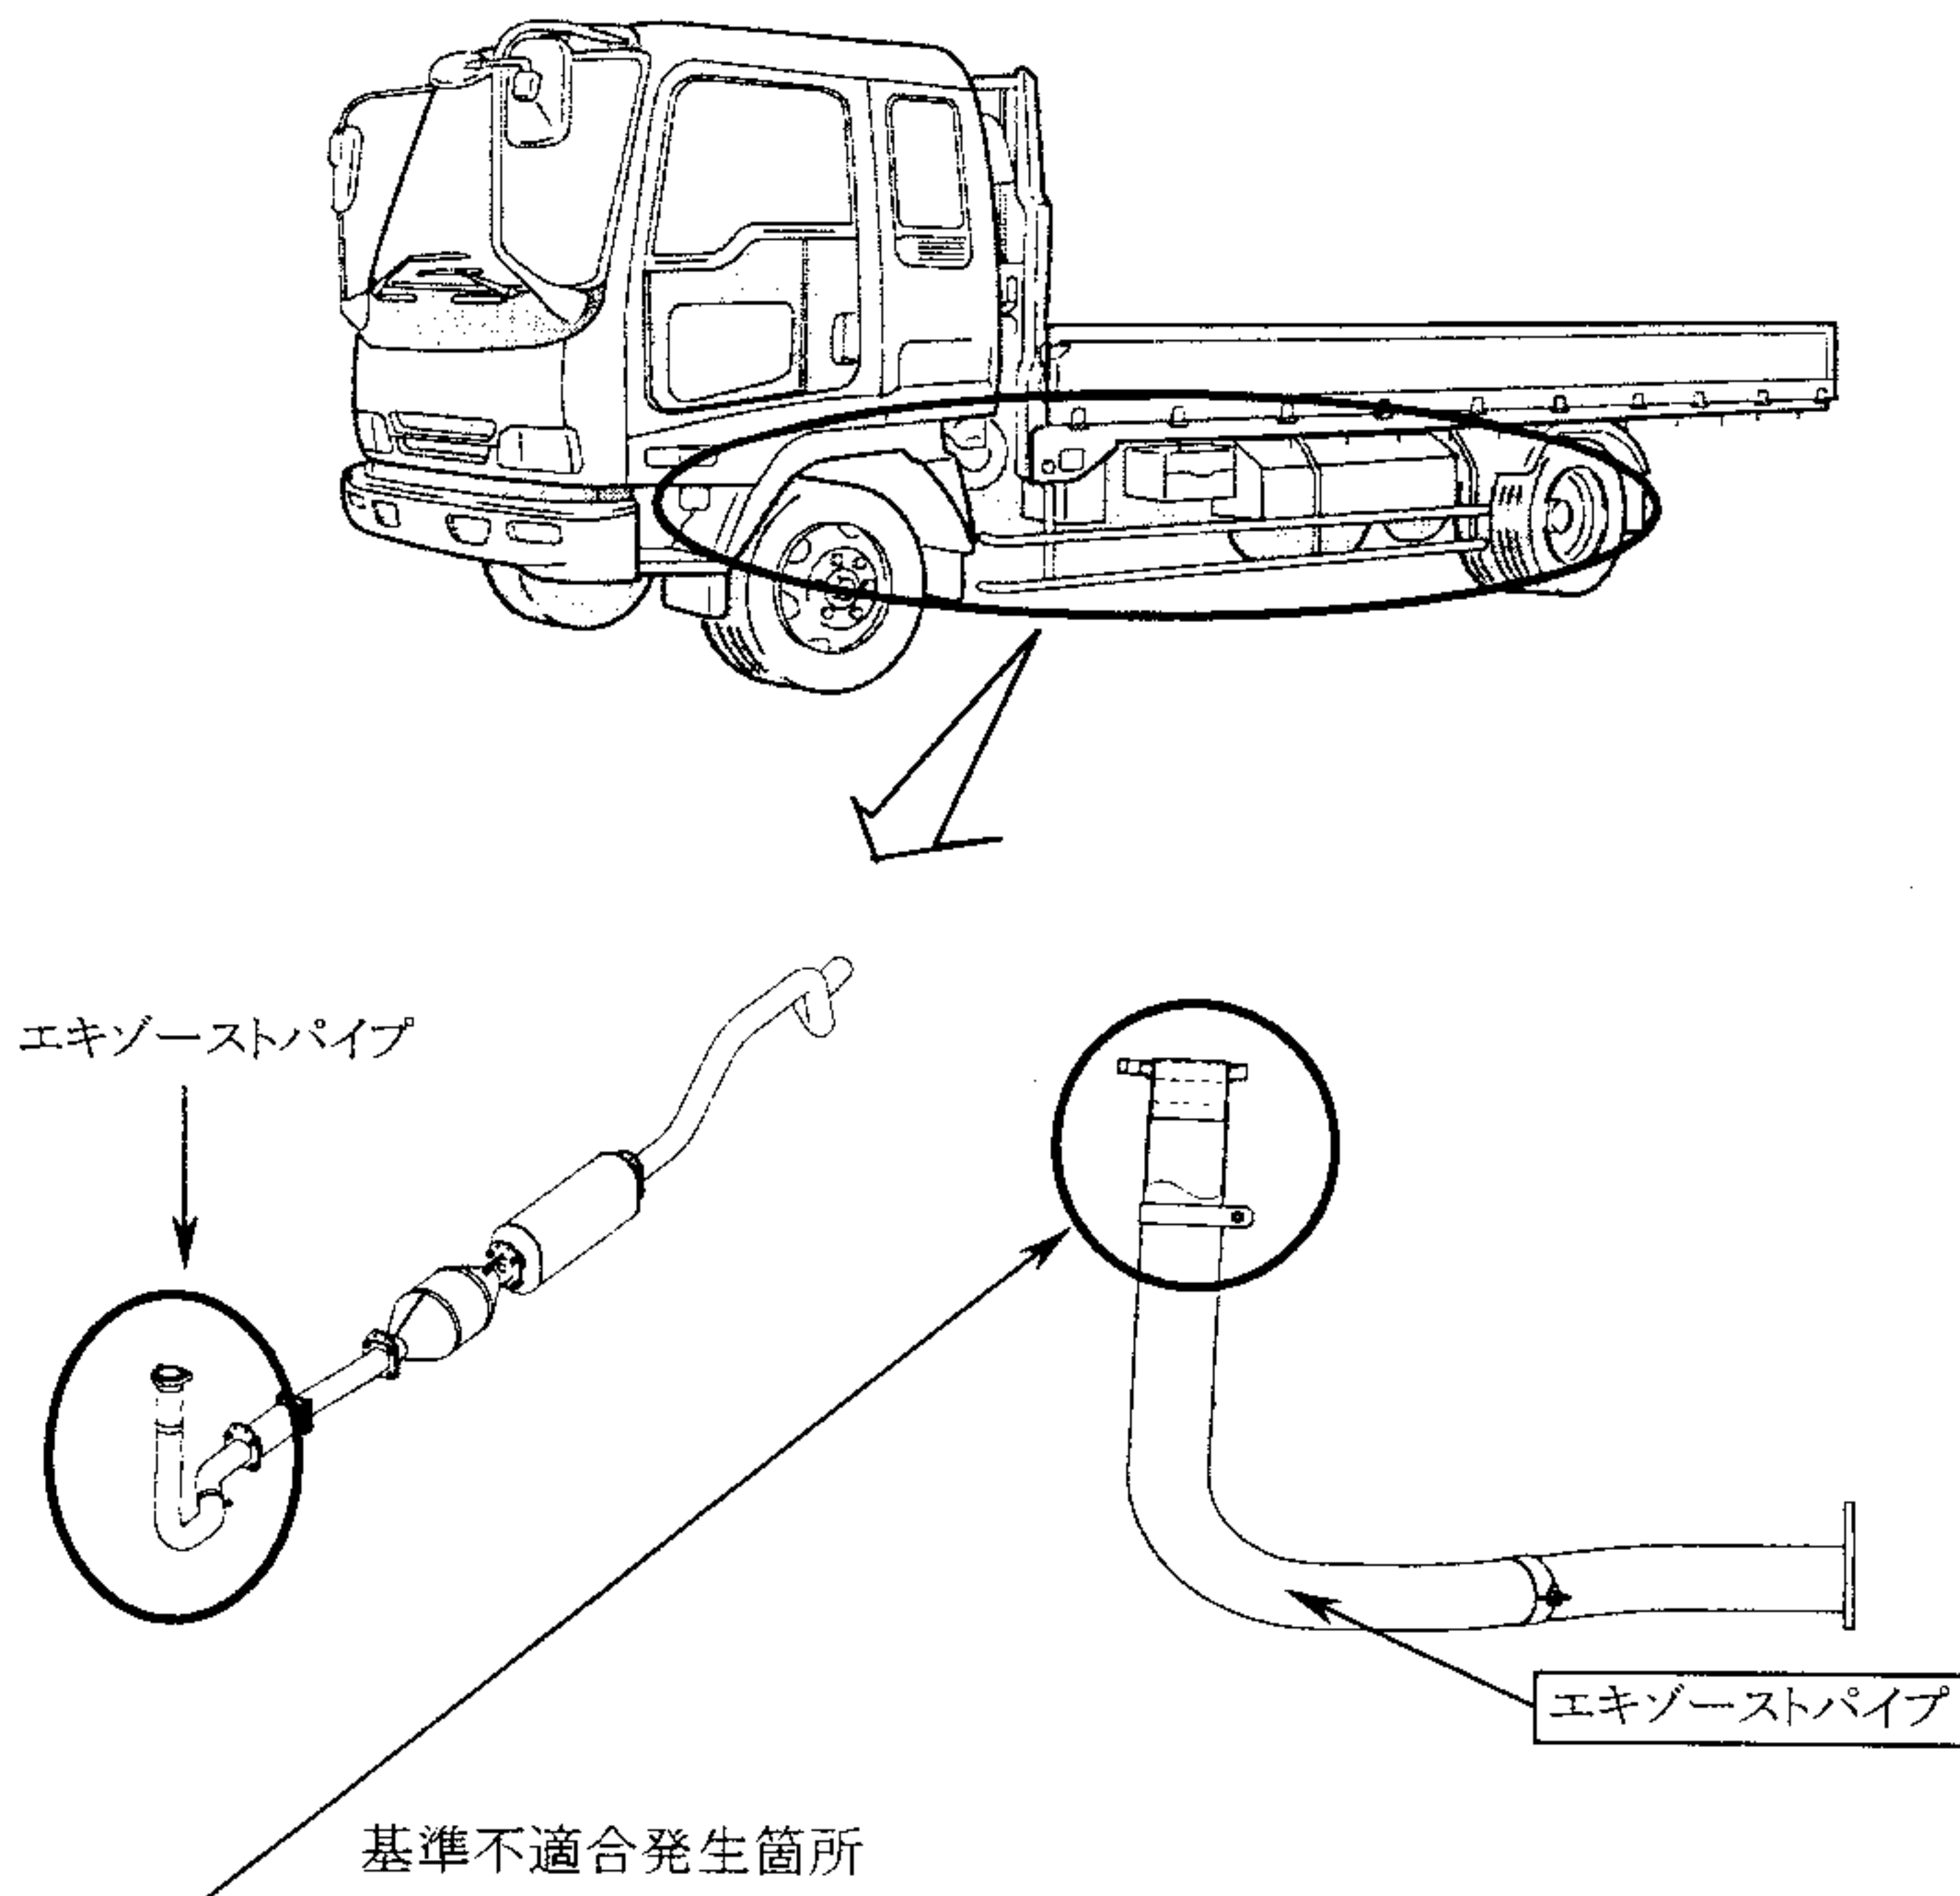
圧縮天然ガス自動車において、排気マニホールドに結合されている排気管の接続部の強度が不足しているため、発進時のエンジンの振動により、当該接続部に亀裂が入ることがある。そのため、そのままの状態で使用を続けると、排気管が折損し、騒音が増大するおそれがある。

| 改善前 | 改善後 |
| <p>パイプ厚<br/>1.5mm</p> | <p>パイプ厚<br/>3.5mm</p> |

改善の内容: 全車両、当該排気管を対策品に交換する。

識別: レギュレータボックス左側面上部に黄色ペイントを塗布する。
