## 改善箇所説明図

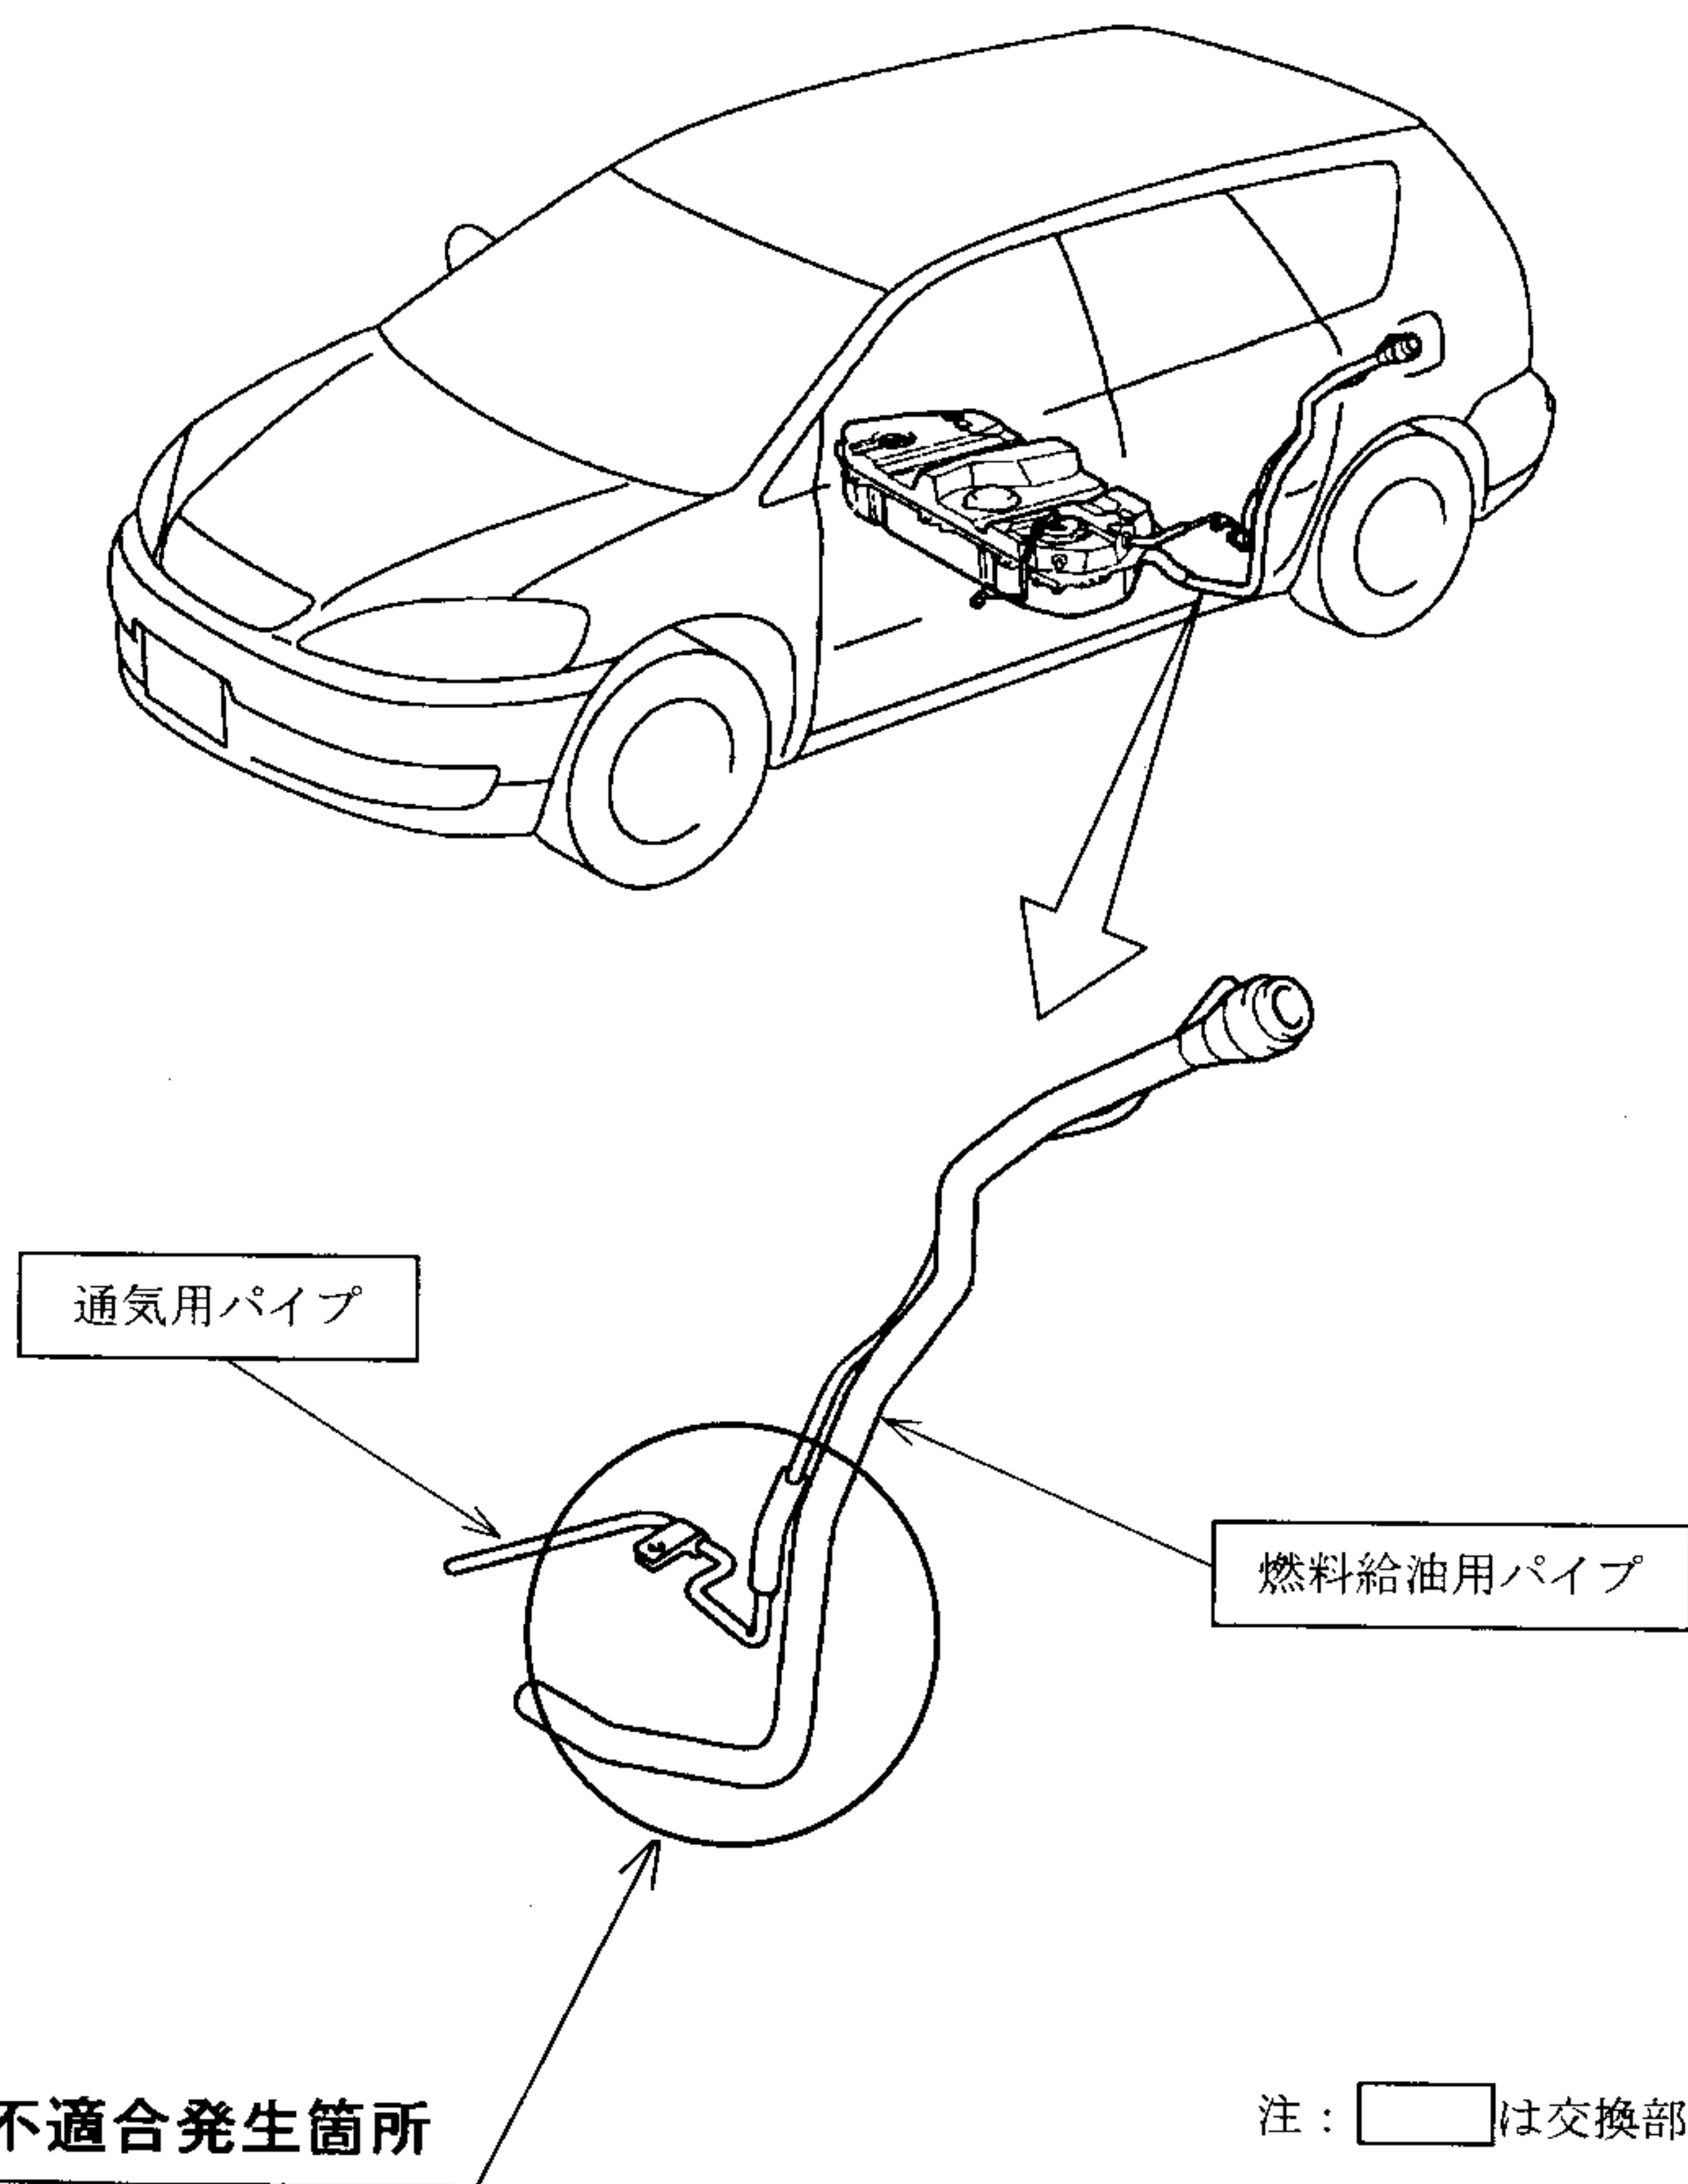
燃料タンクの燃料給油用パイプと通気用パイプの材質が不適切なため、凍結防止剤や海水等の影響により局部的に腐食が生じることがある。そのため、そのまま使用を続けると、当該パイプに微細な穴が開き、燃料が漏れるおそれがある。

TA-ACM21W 型車, TA-ACM26W 型車 : 全車両、燃料給油用パイプと通気用パイプを対策品と交換する。  
TA-AZR60G 型車, TA-AZR65G 型車 : 全車両、通気用パイプを対策品と交換する。

識別：改善済車両にはエンジンルーム内のネームプレート左側に黄色ペイントを塗布する。
