## 改善箇所説明図

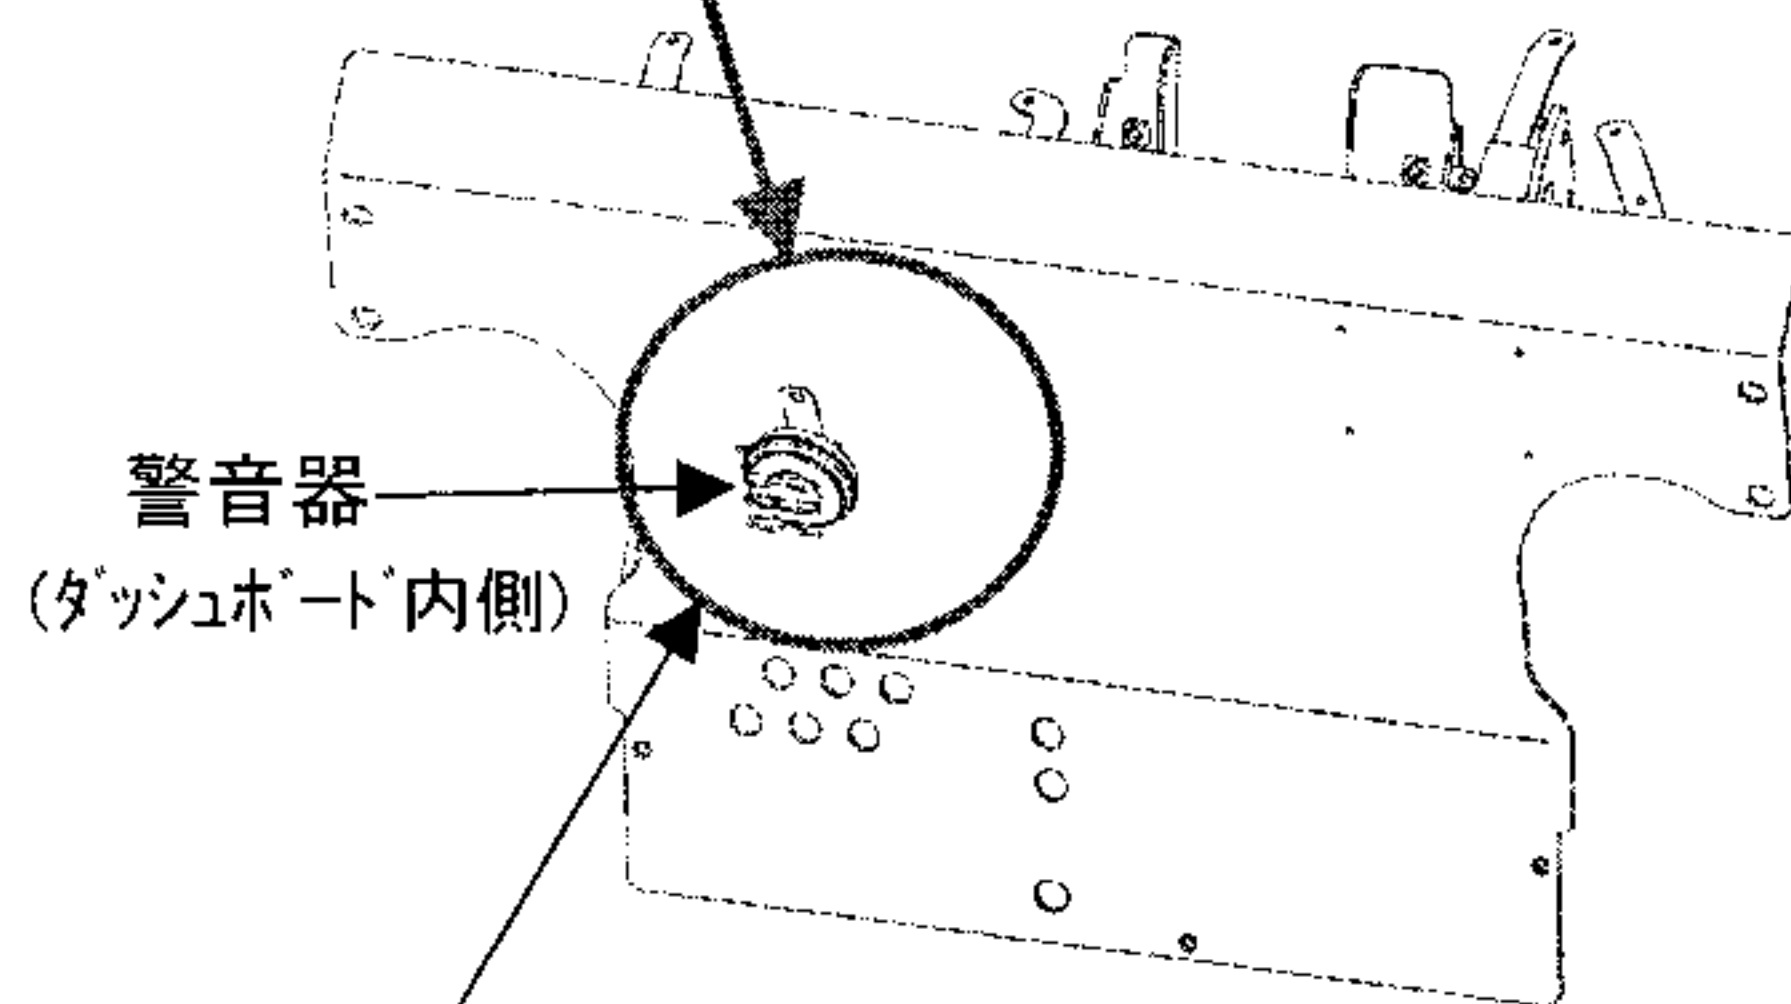
### 改善前

#### 基準不適合発生箇所

警音器において、特殊アタッチメント等を装着した場合、正規の取付位置に装着していないため、音の大きさが基準値を下回り、警音器の技術基準に適合しなくなるおそれがある。

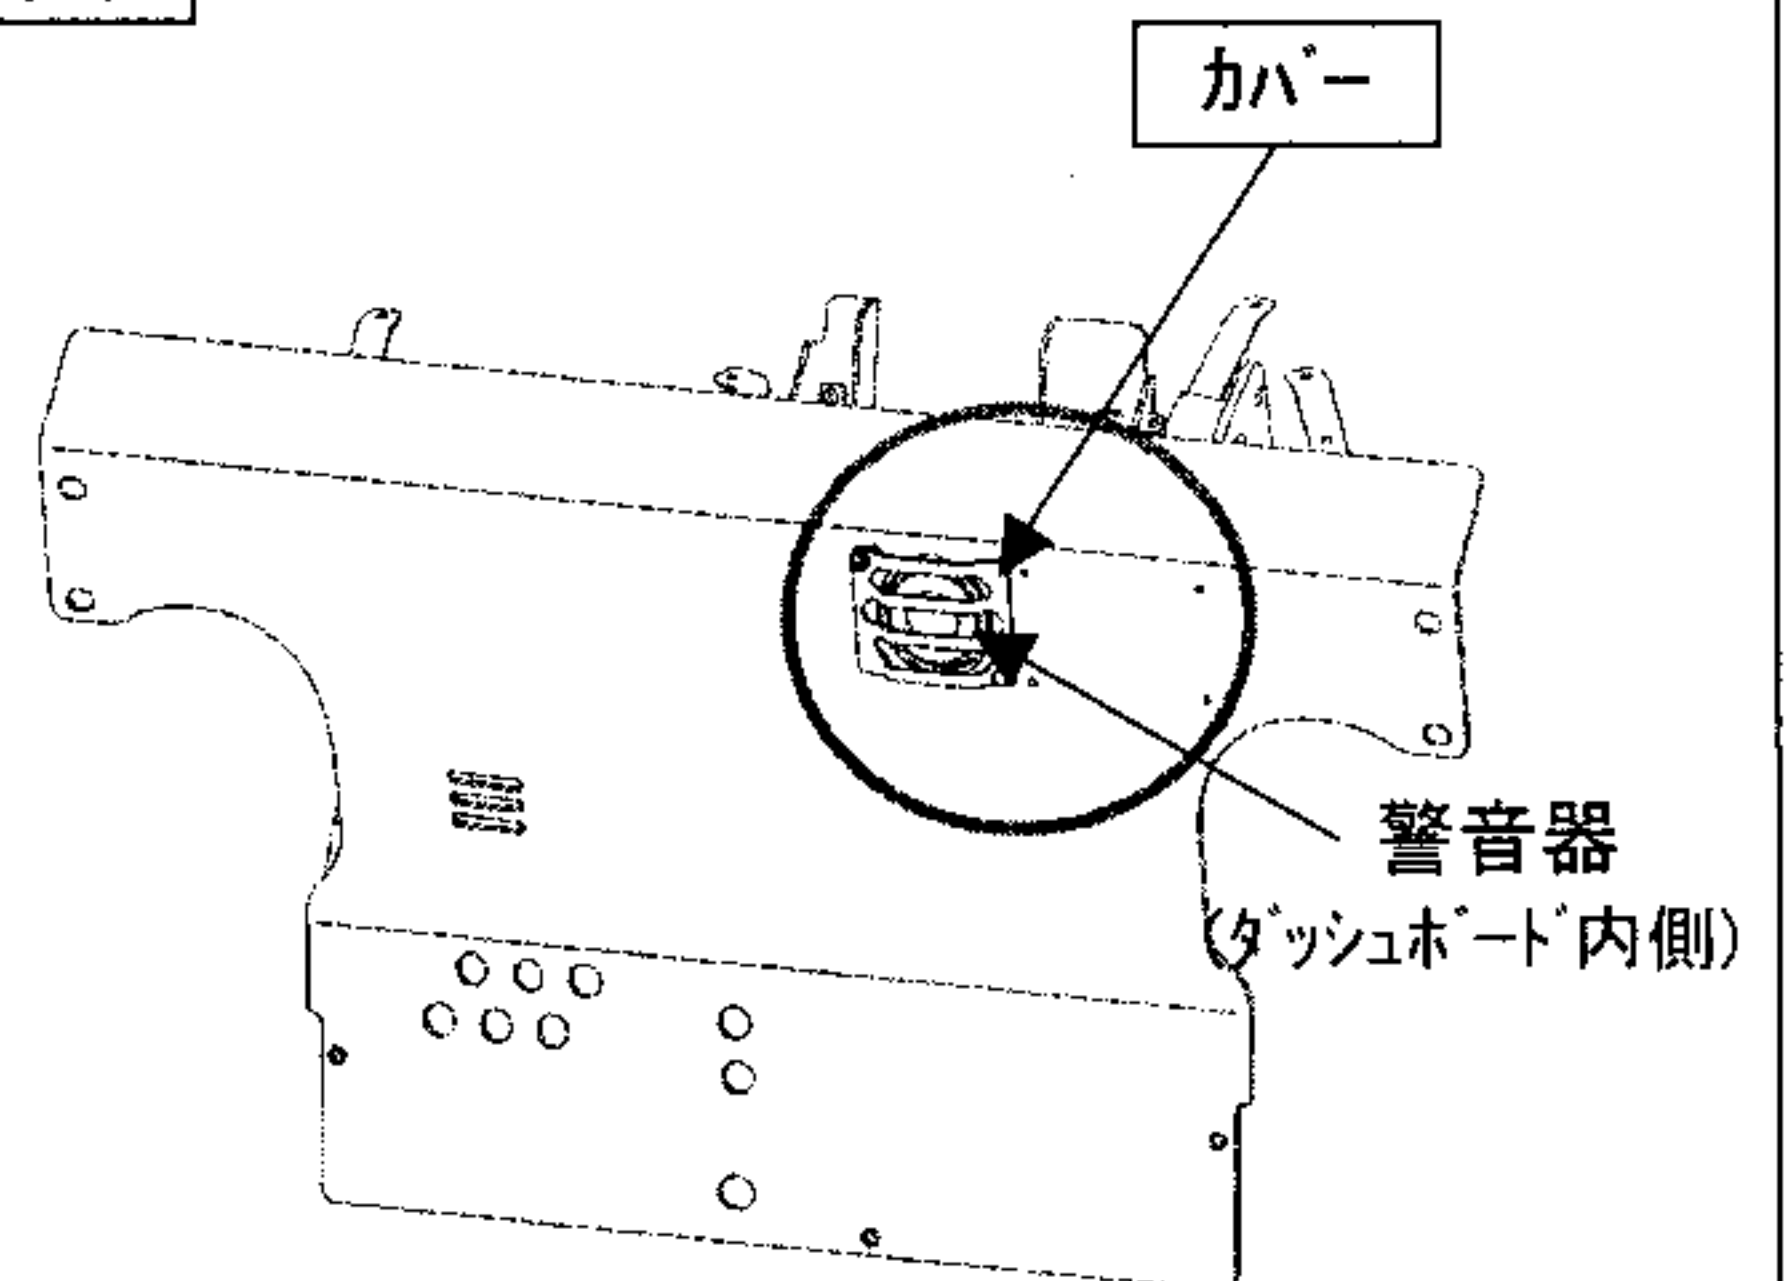
### 改善後

#### 改善内容

全車両、警音器を正規取付位置へ穴加工して取り付ける。

内は追加部品を示す。
