## 改善箇所説明図

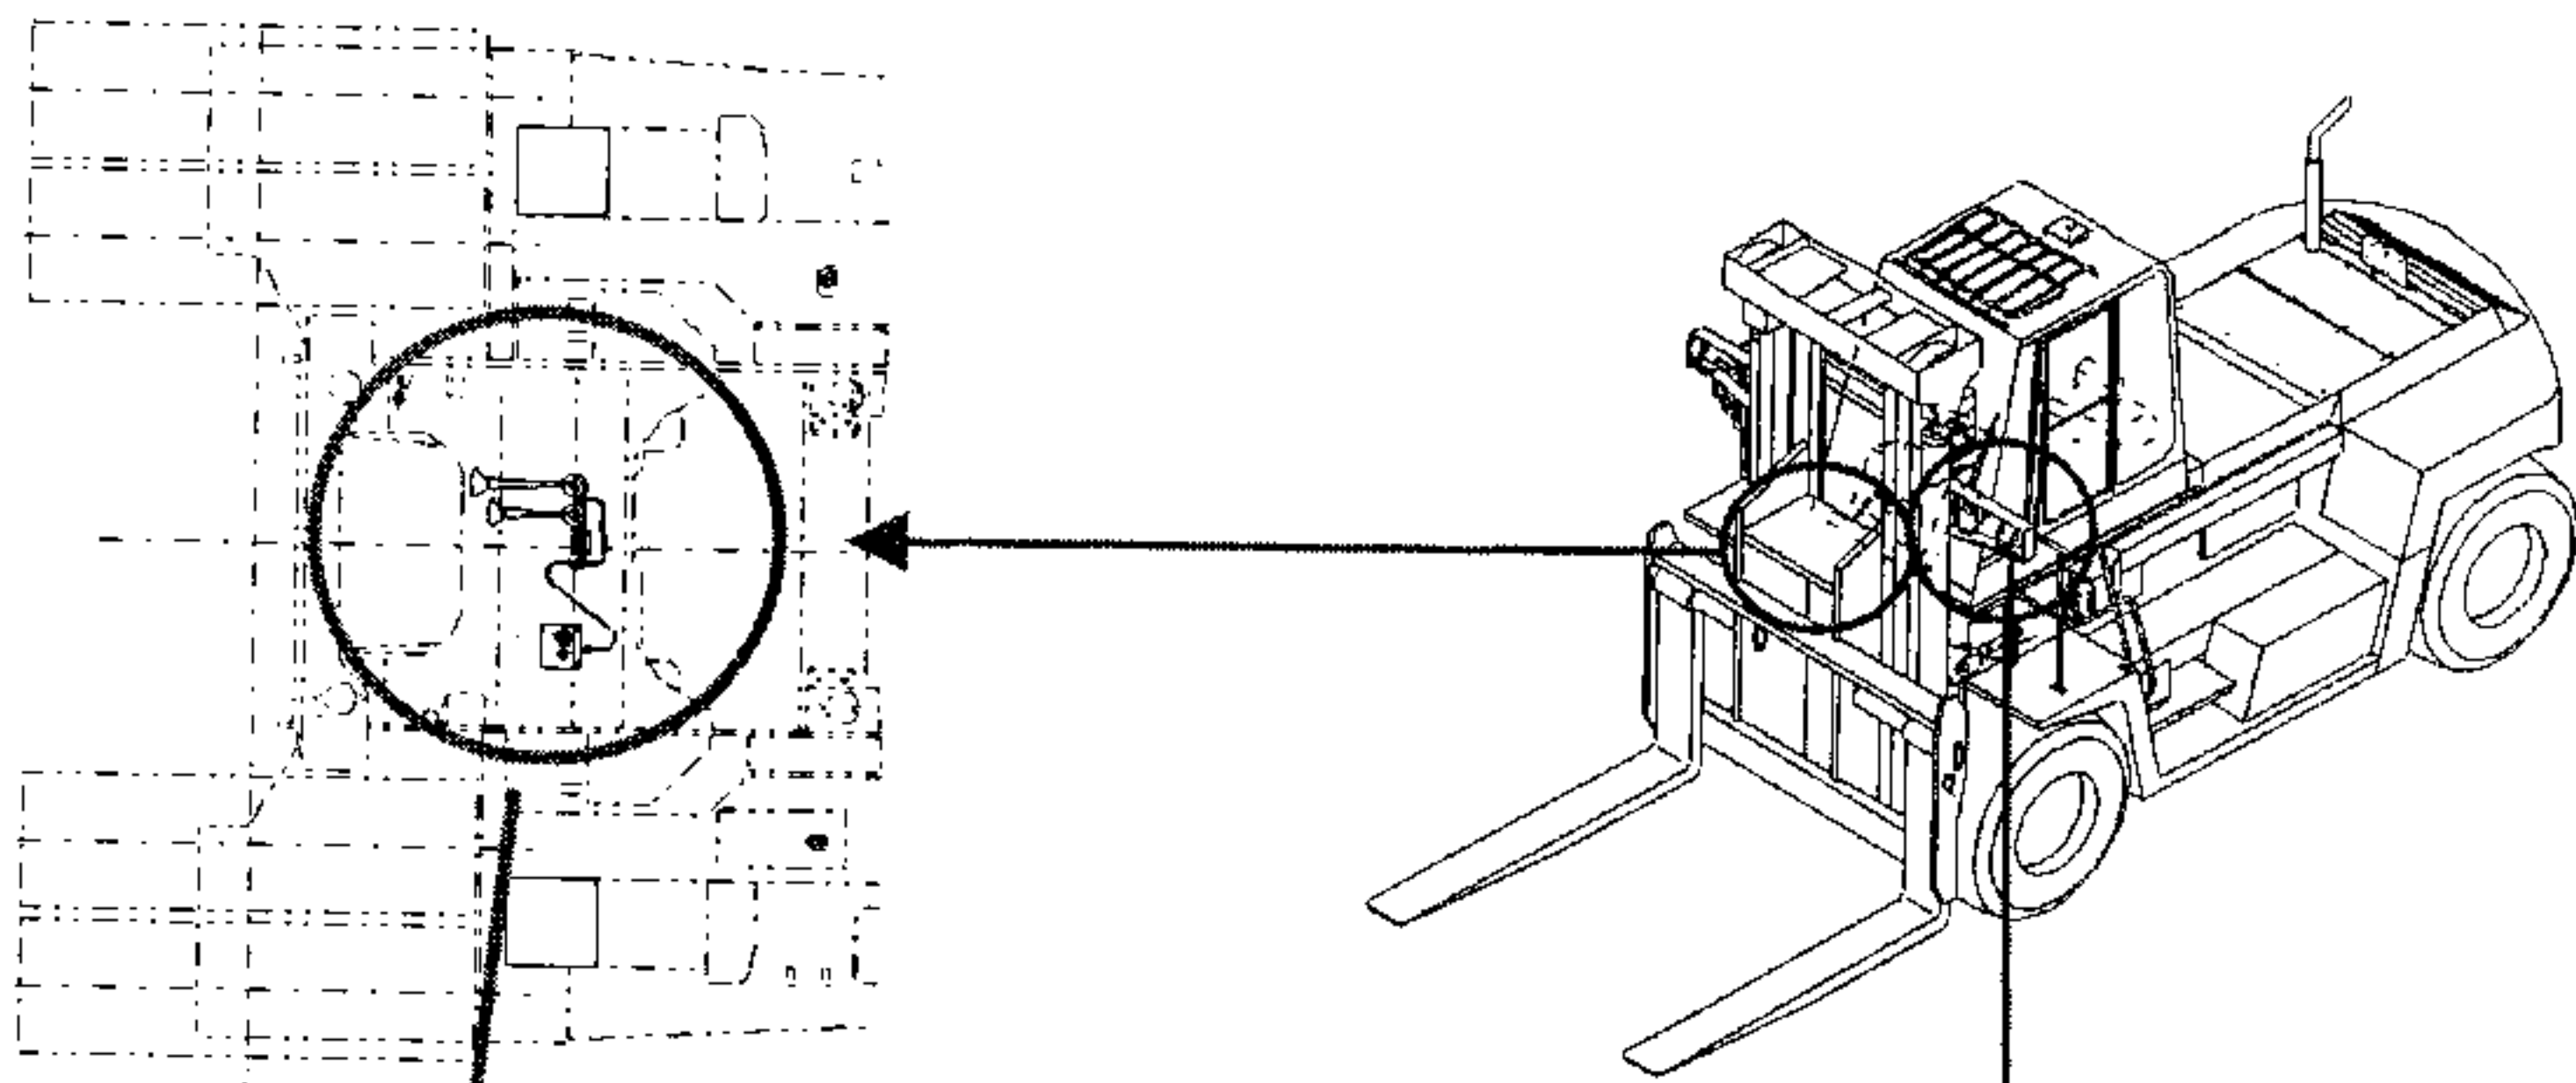
基準不適合警音器取付

警音器の警報音発生装置において、正規の部品と異なった部品を装着したため、警音器の警報音発生装置の技術基準に適合しない。

全車両、警音器を正規の物に変更のうえ、取付けブラケットを追加して正規の取付位置へ装着する。

内は追加及び変更の部品を示す。

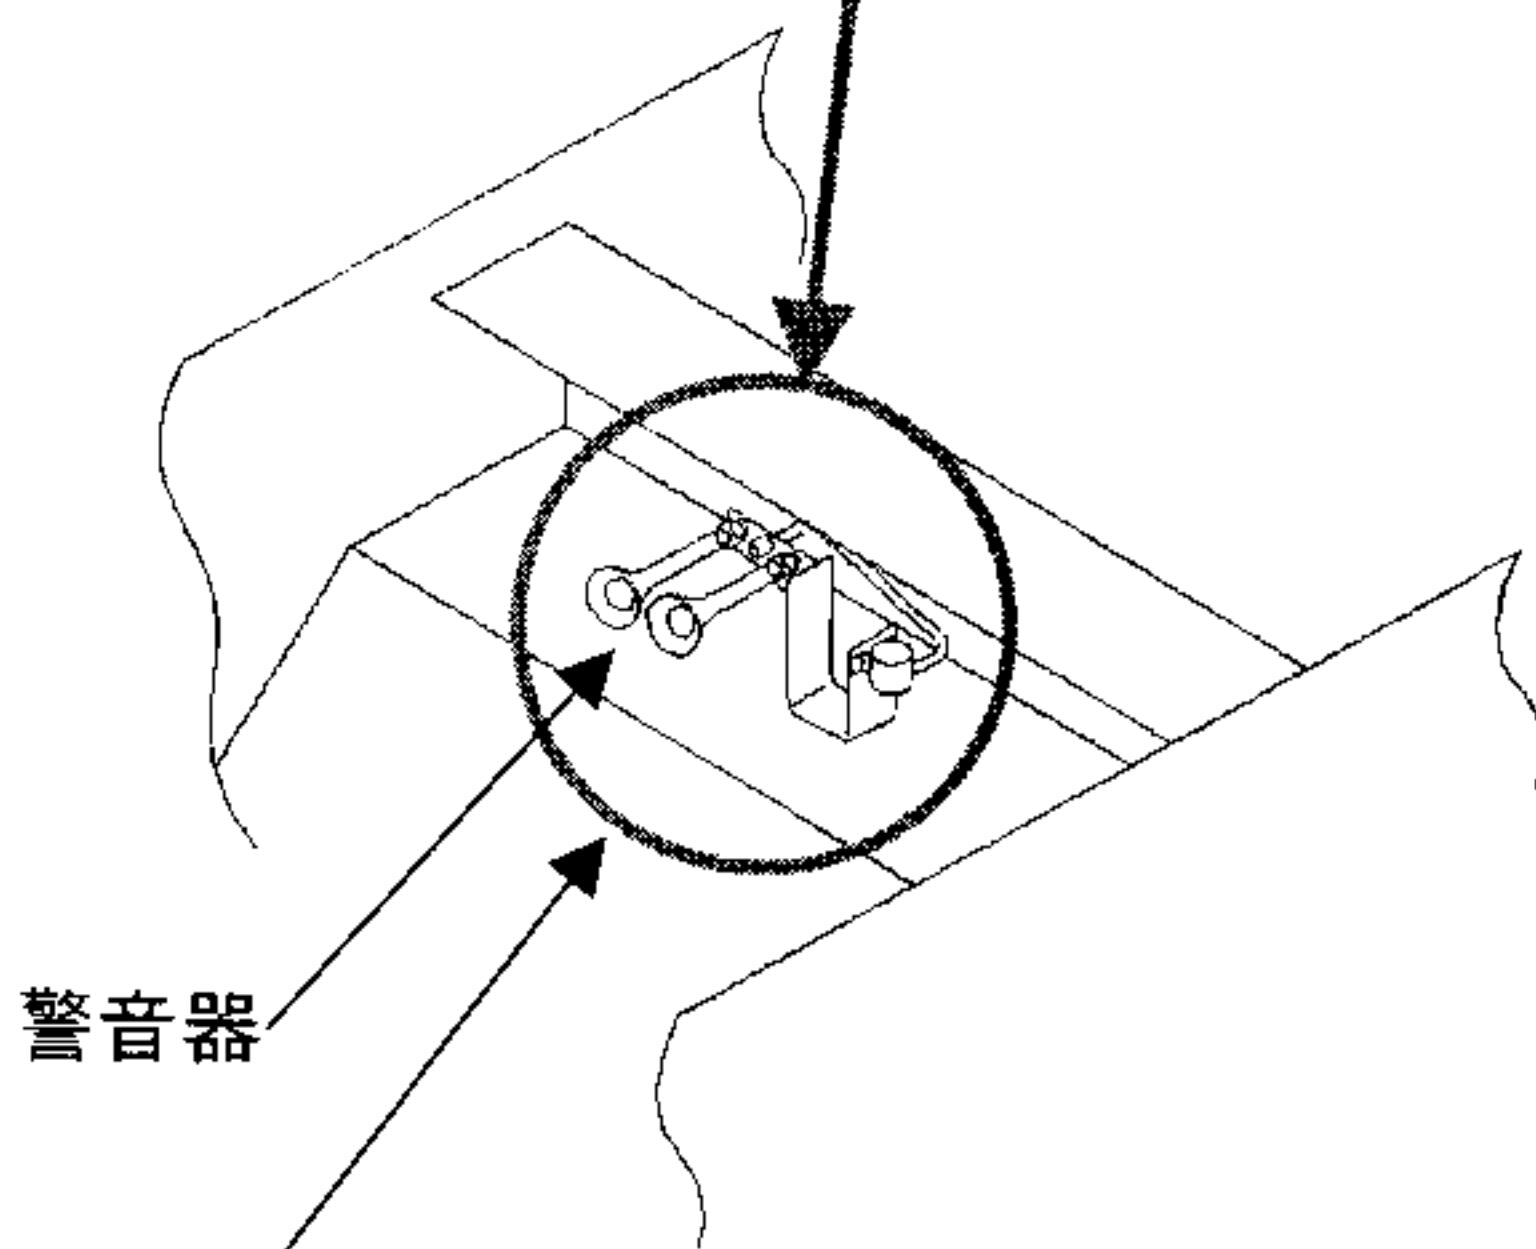
改善前

警音器

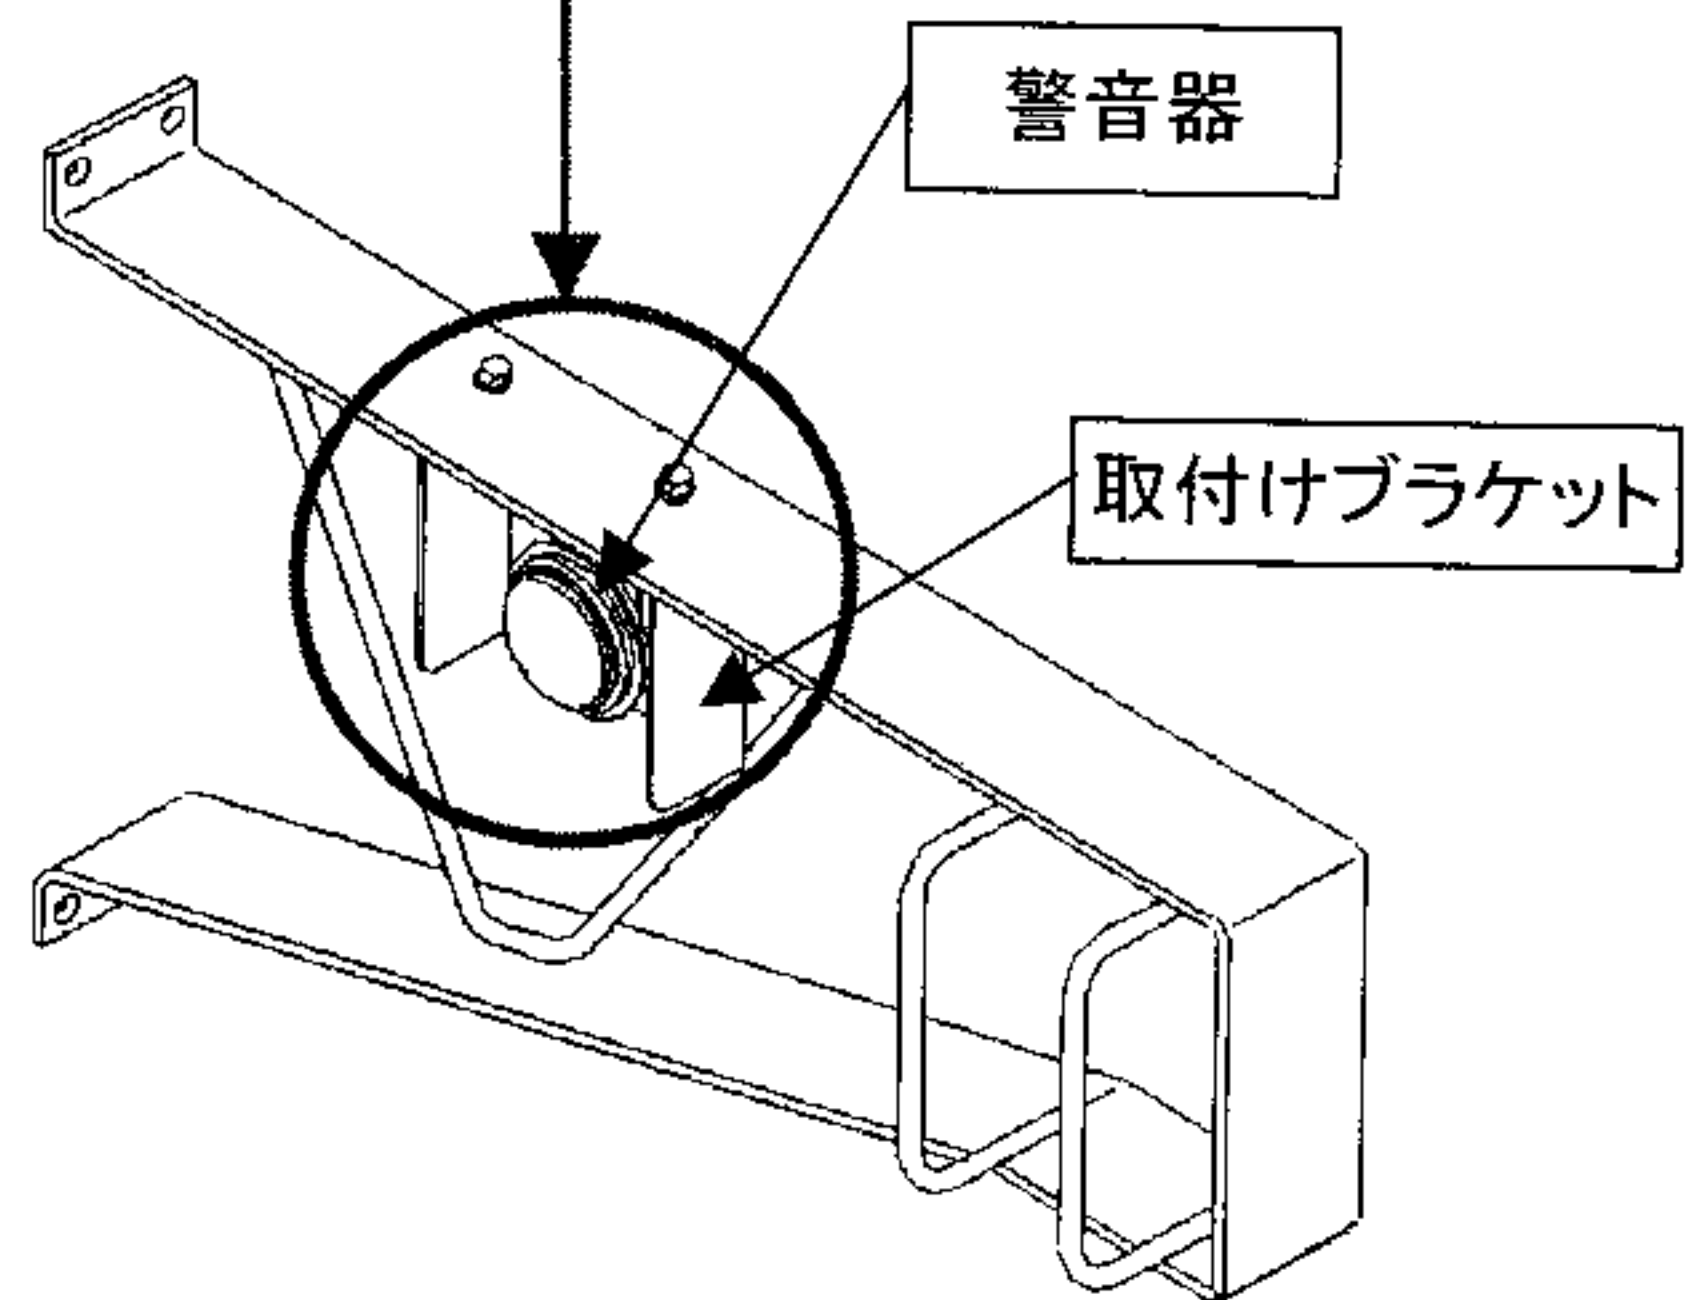
改善後

警音器

取付けブラケット

改善内容
