# 改善箇所説明図

警音器

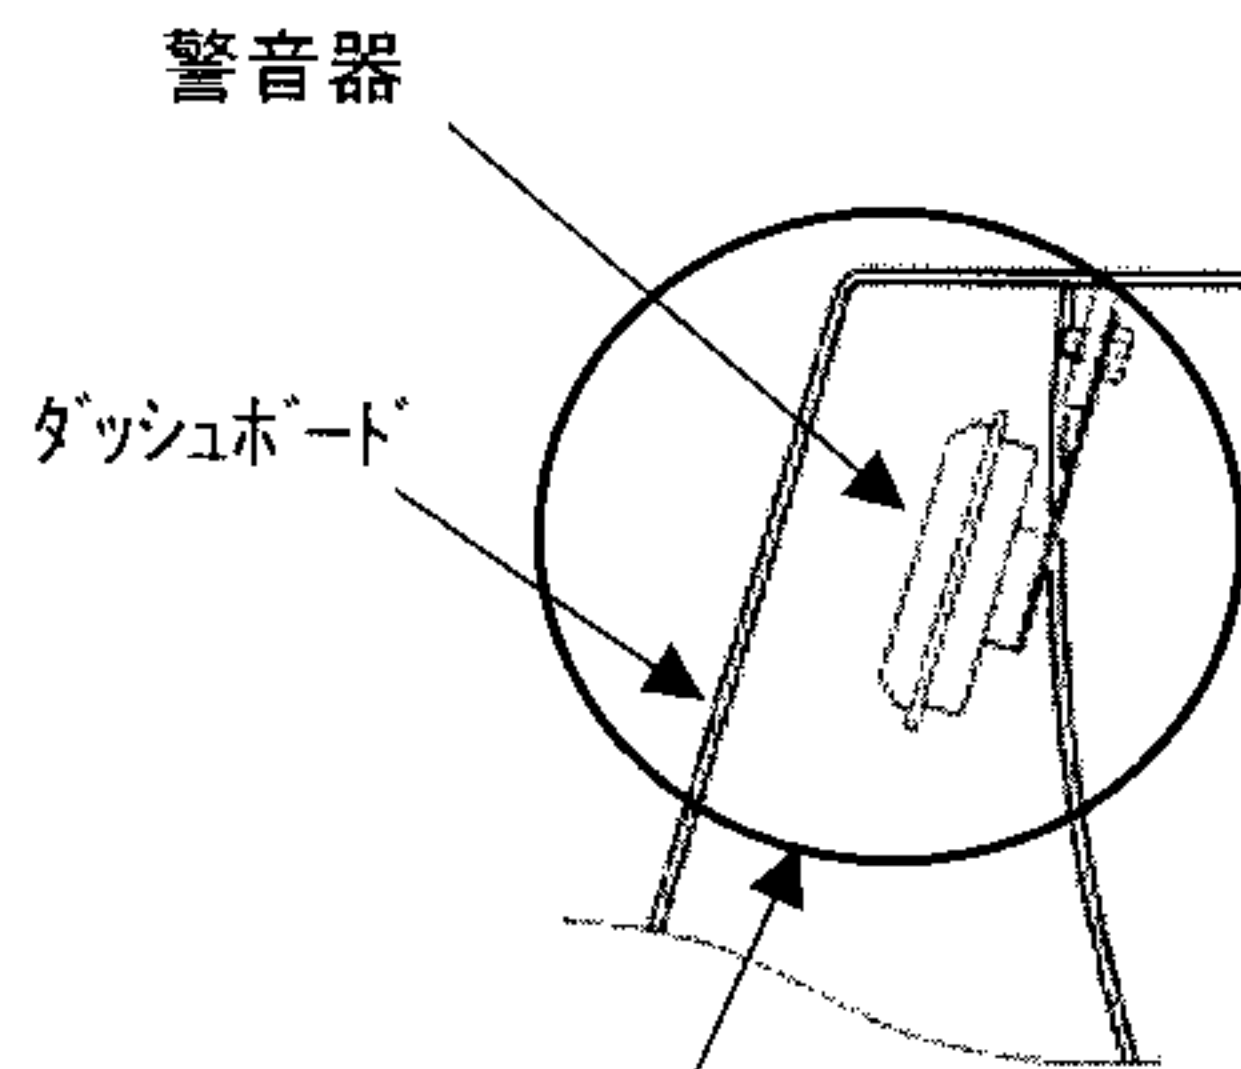
改善前

基準不適合内容

警音器において、警音器の警報音発生装置の技術基準に適合しない警音器を装着したため、警音器の警報音発生装置の技術基準に適合しない。

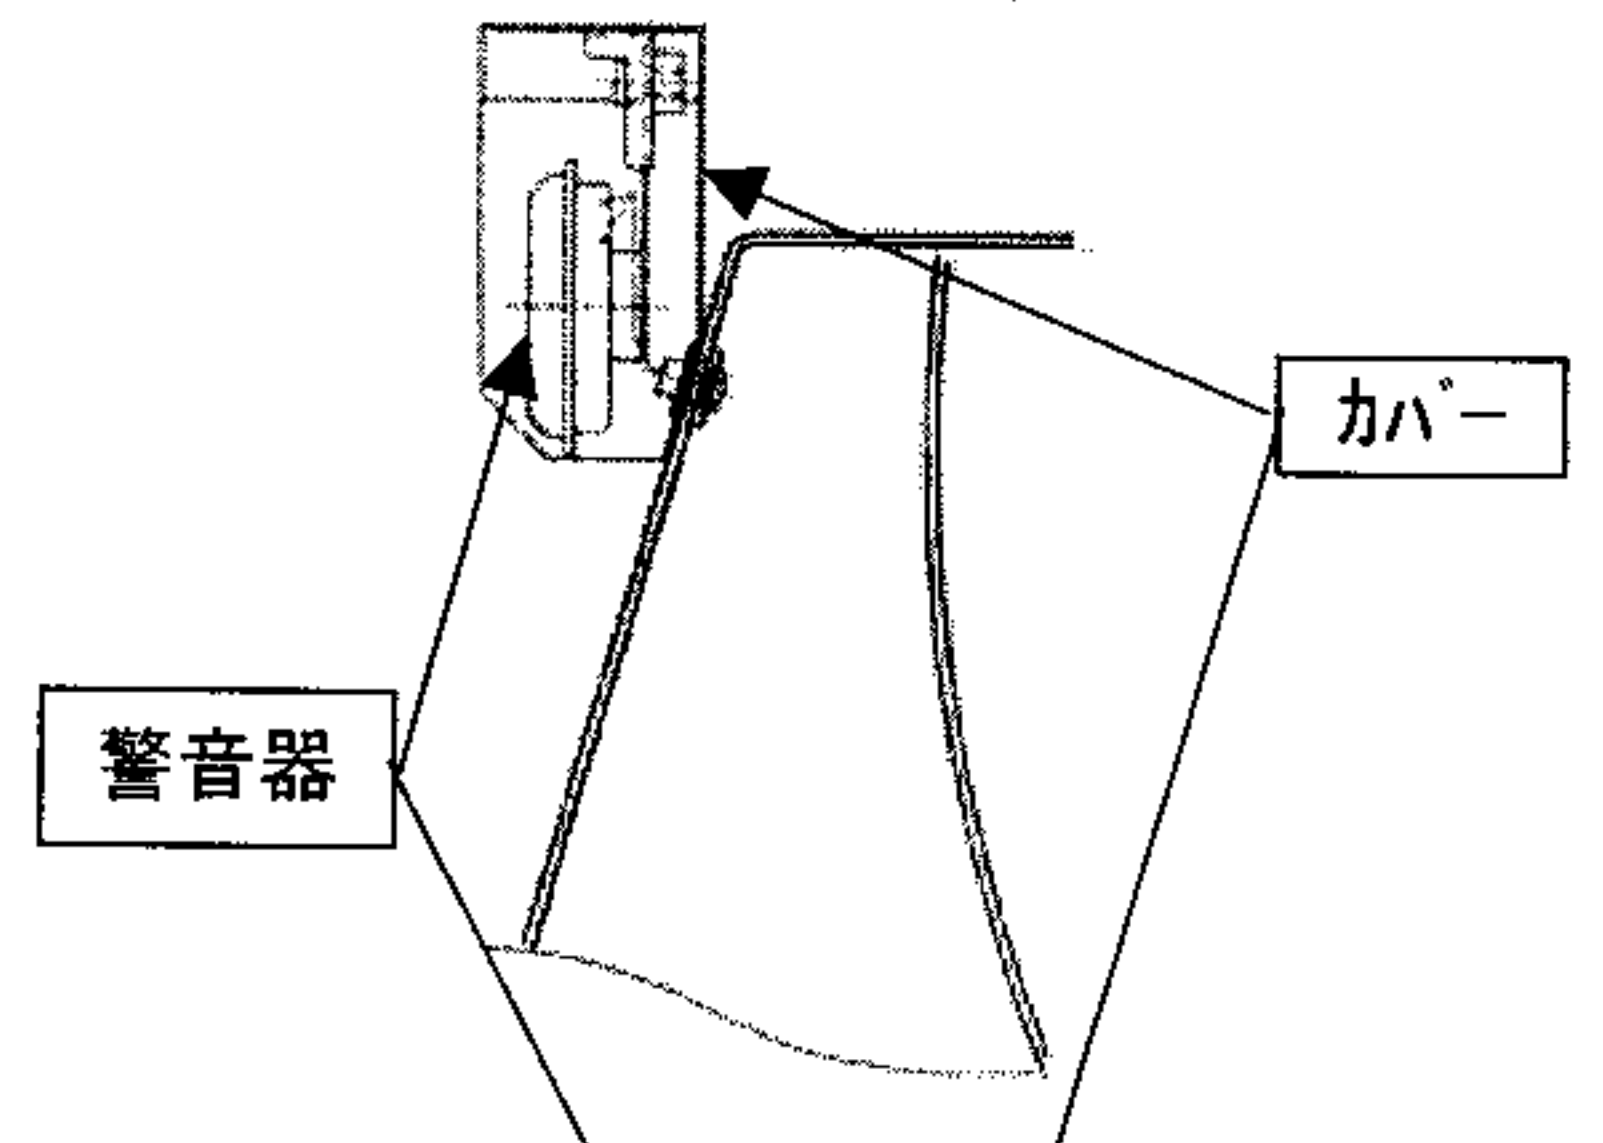
改善後

ダッシュボード

改善内容

全車両、警音器の警報音発生装置の技術基準に適合した警音器に変更のうえ、取付位置をダッシュボード内側から技術基準に適合のダッシュボード外側前面へ変更する。
