## 改善箇所説明図

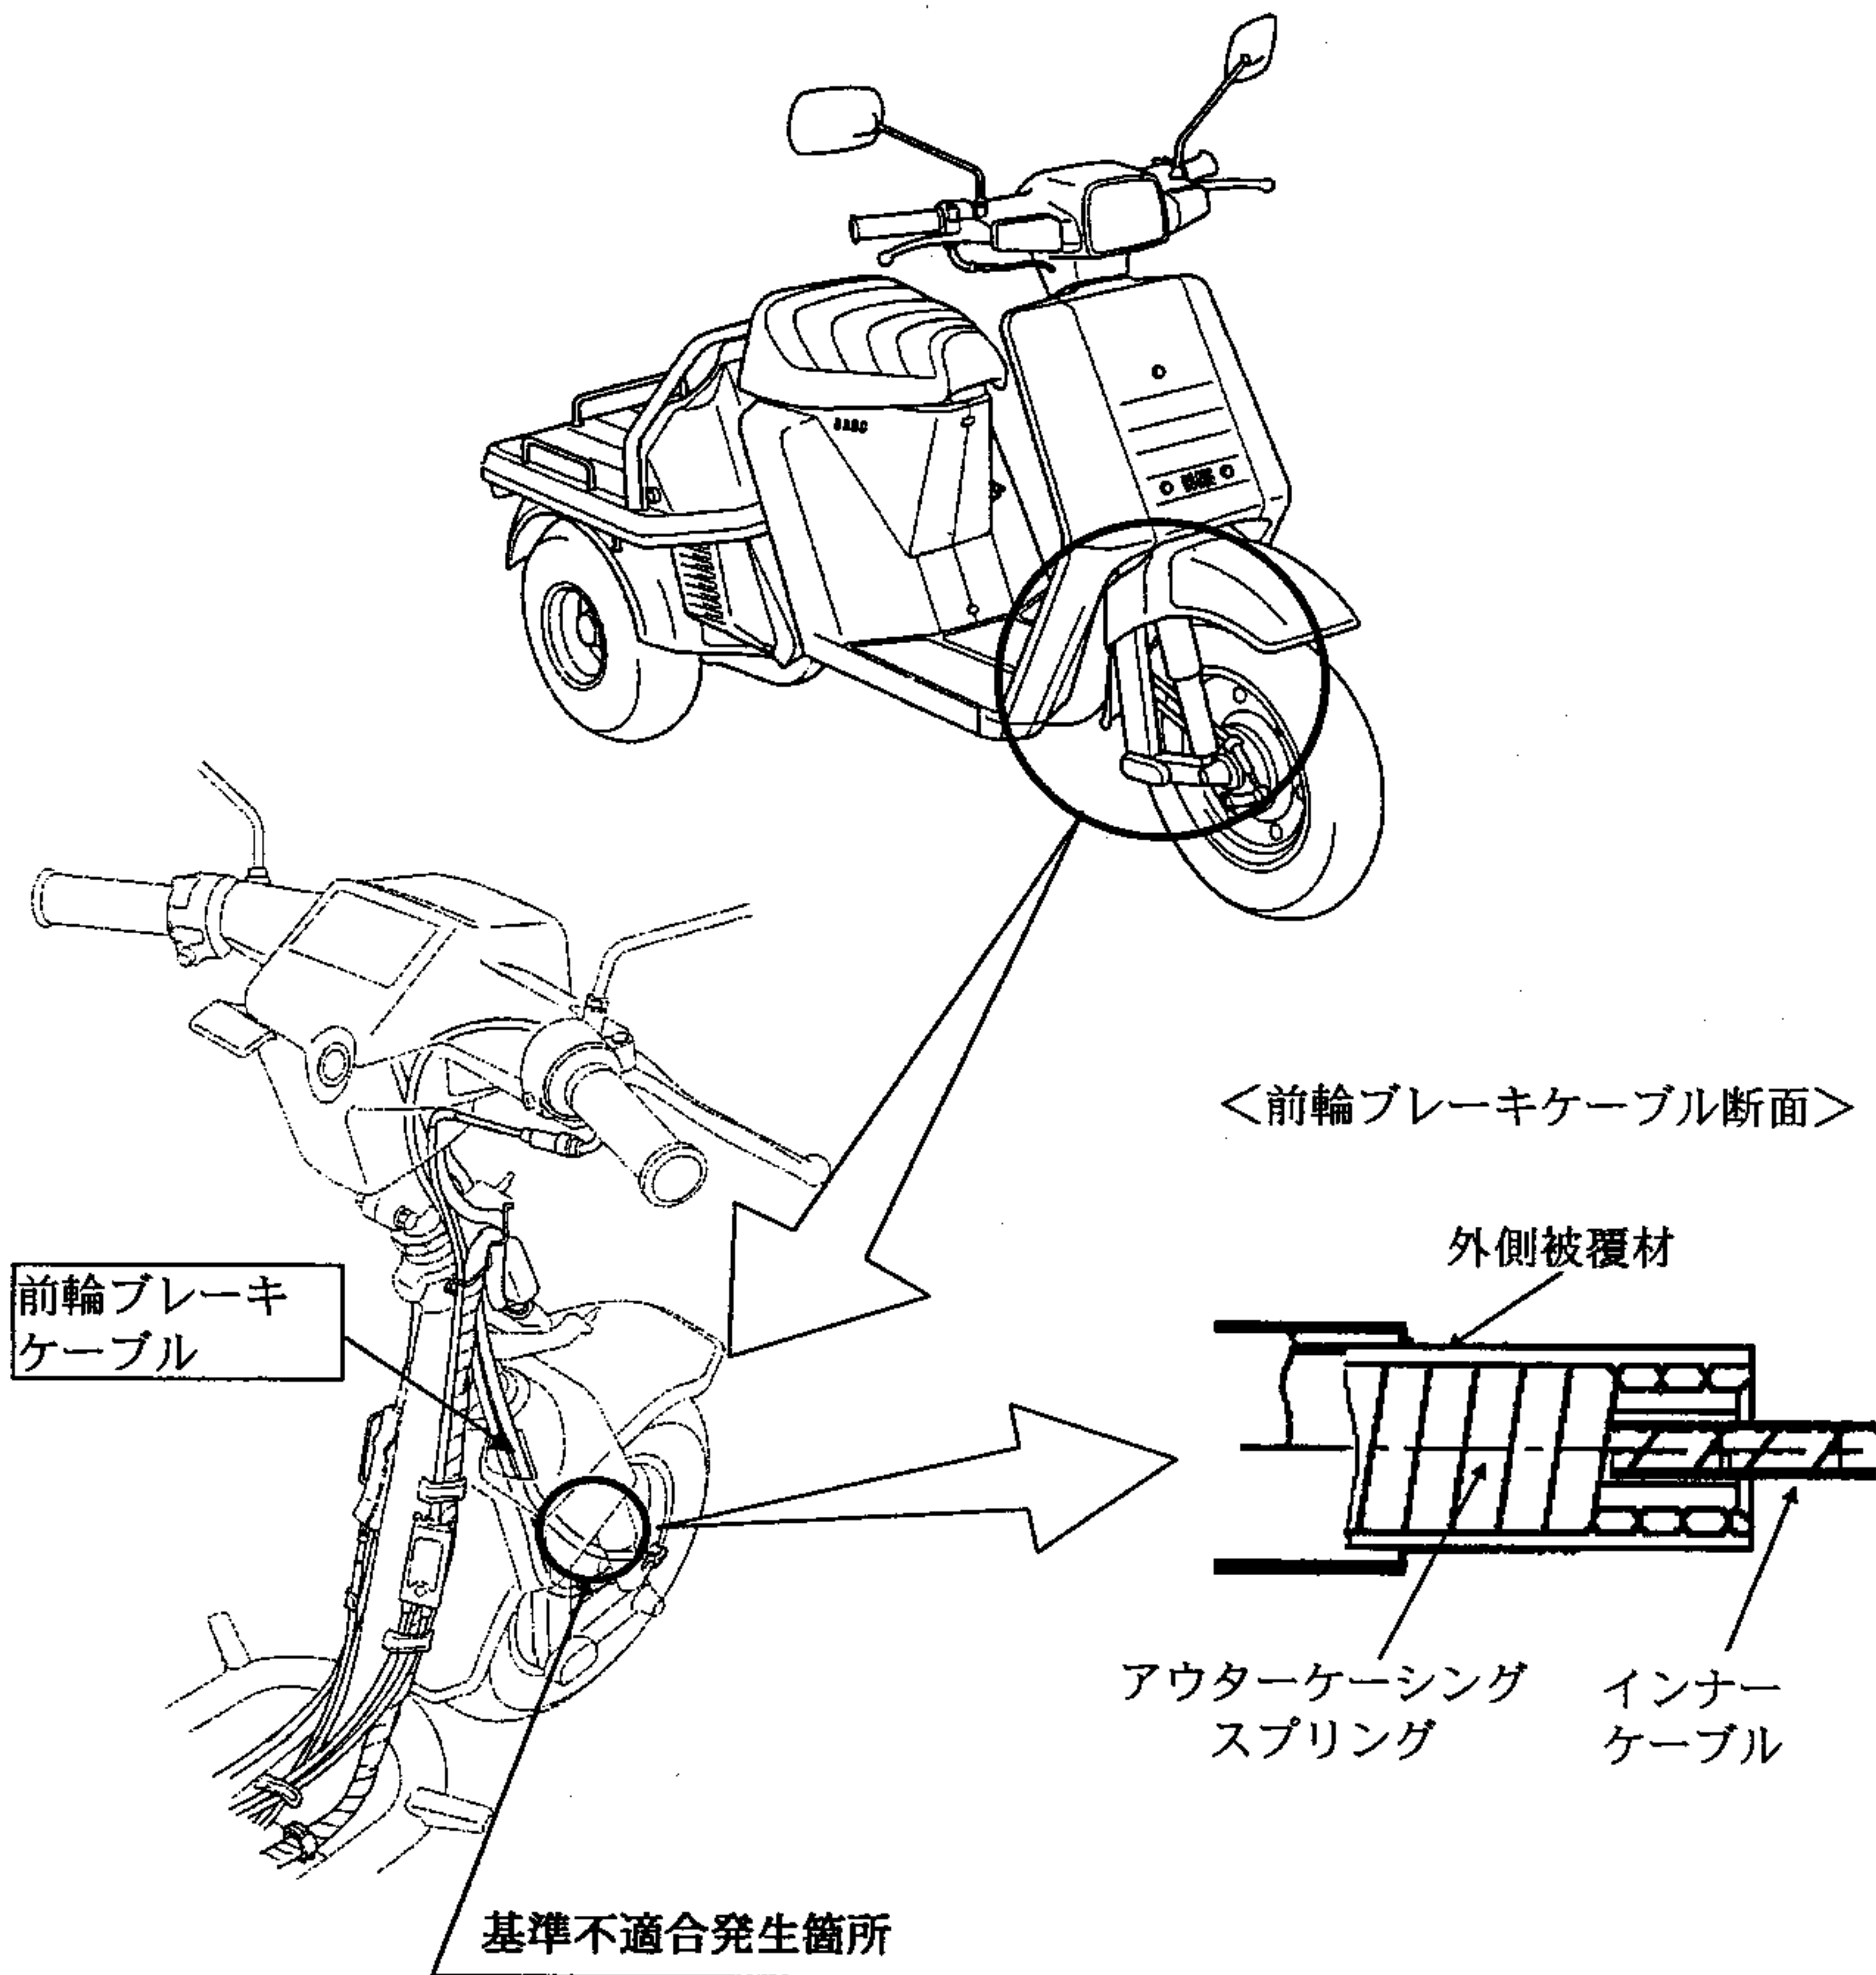
二輪車の前輪ブレーキケーブル外側の被覆材が不適切なため、ケーブル配線の曲がり  
がきつい箇所で寒冷時に屈曲を繰り返すと、外側被覆材に亀裂が発生してケーブルの曲  
がりがよりきつくなり、アウターケーシングスプリングが破断するものがある。そのた  
め、そのまま使用を続けると、破断箇所でインナーケーブルが切断し、前輪ブレーキが  
操作できなくなるおそれがある。

注：  は交換部品を示す。

改善の内容： 全車両、前輪ブレーキケーブルを対策品と交換する。

識別：車台番号付近に黄色ラベルを貼り付ける。
