## 改善箇所説明図②

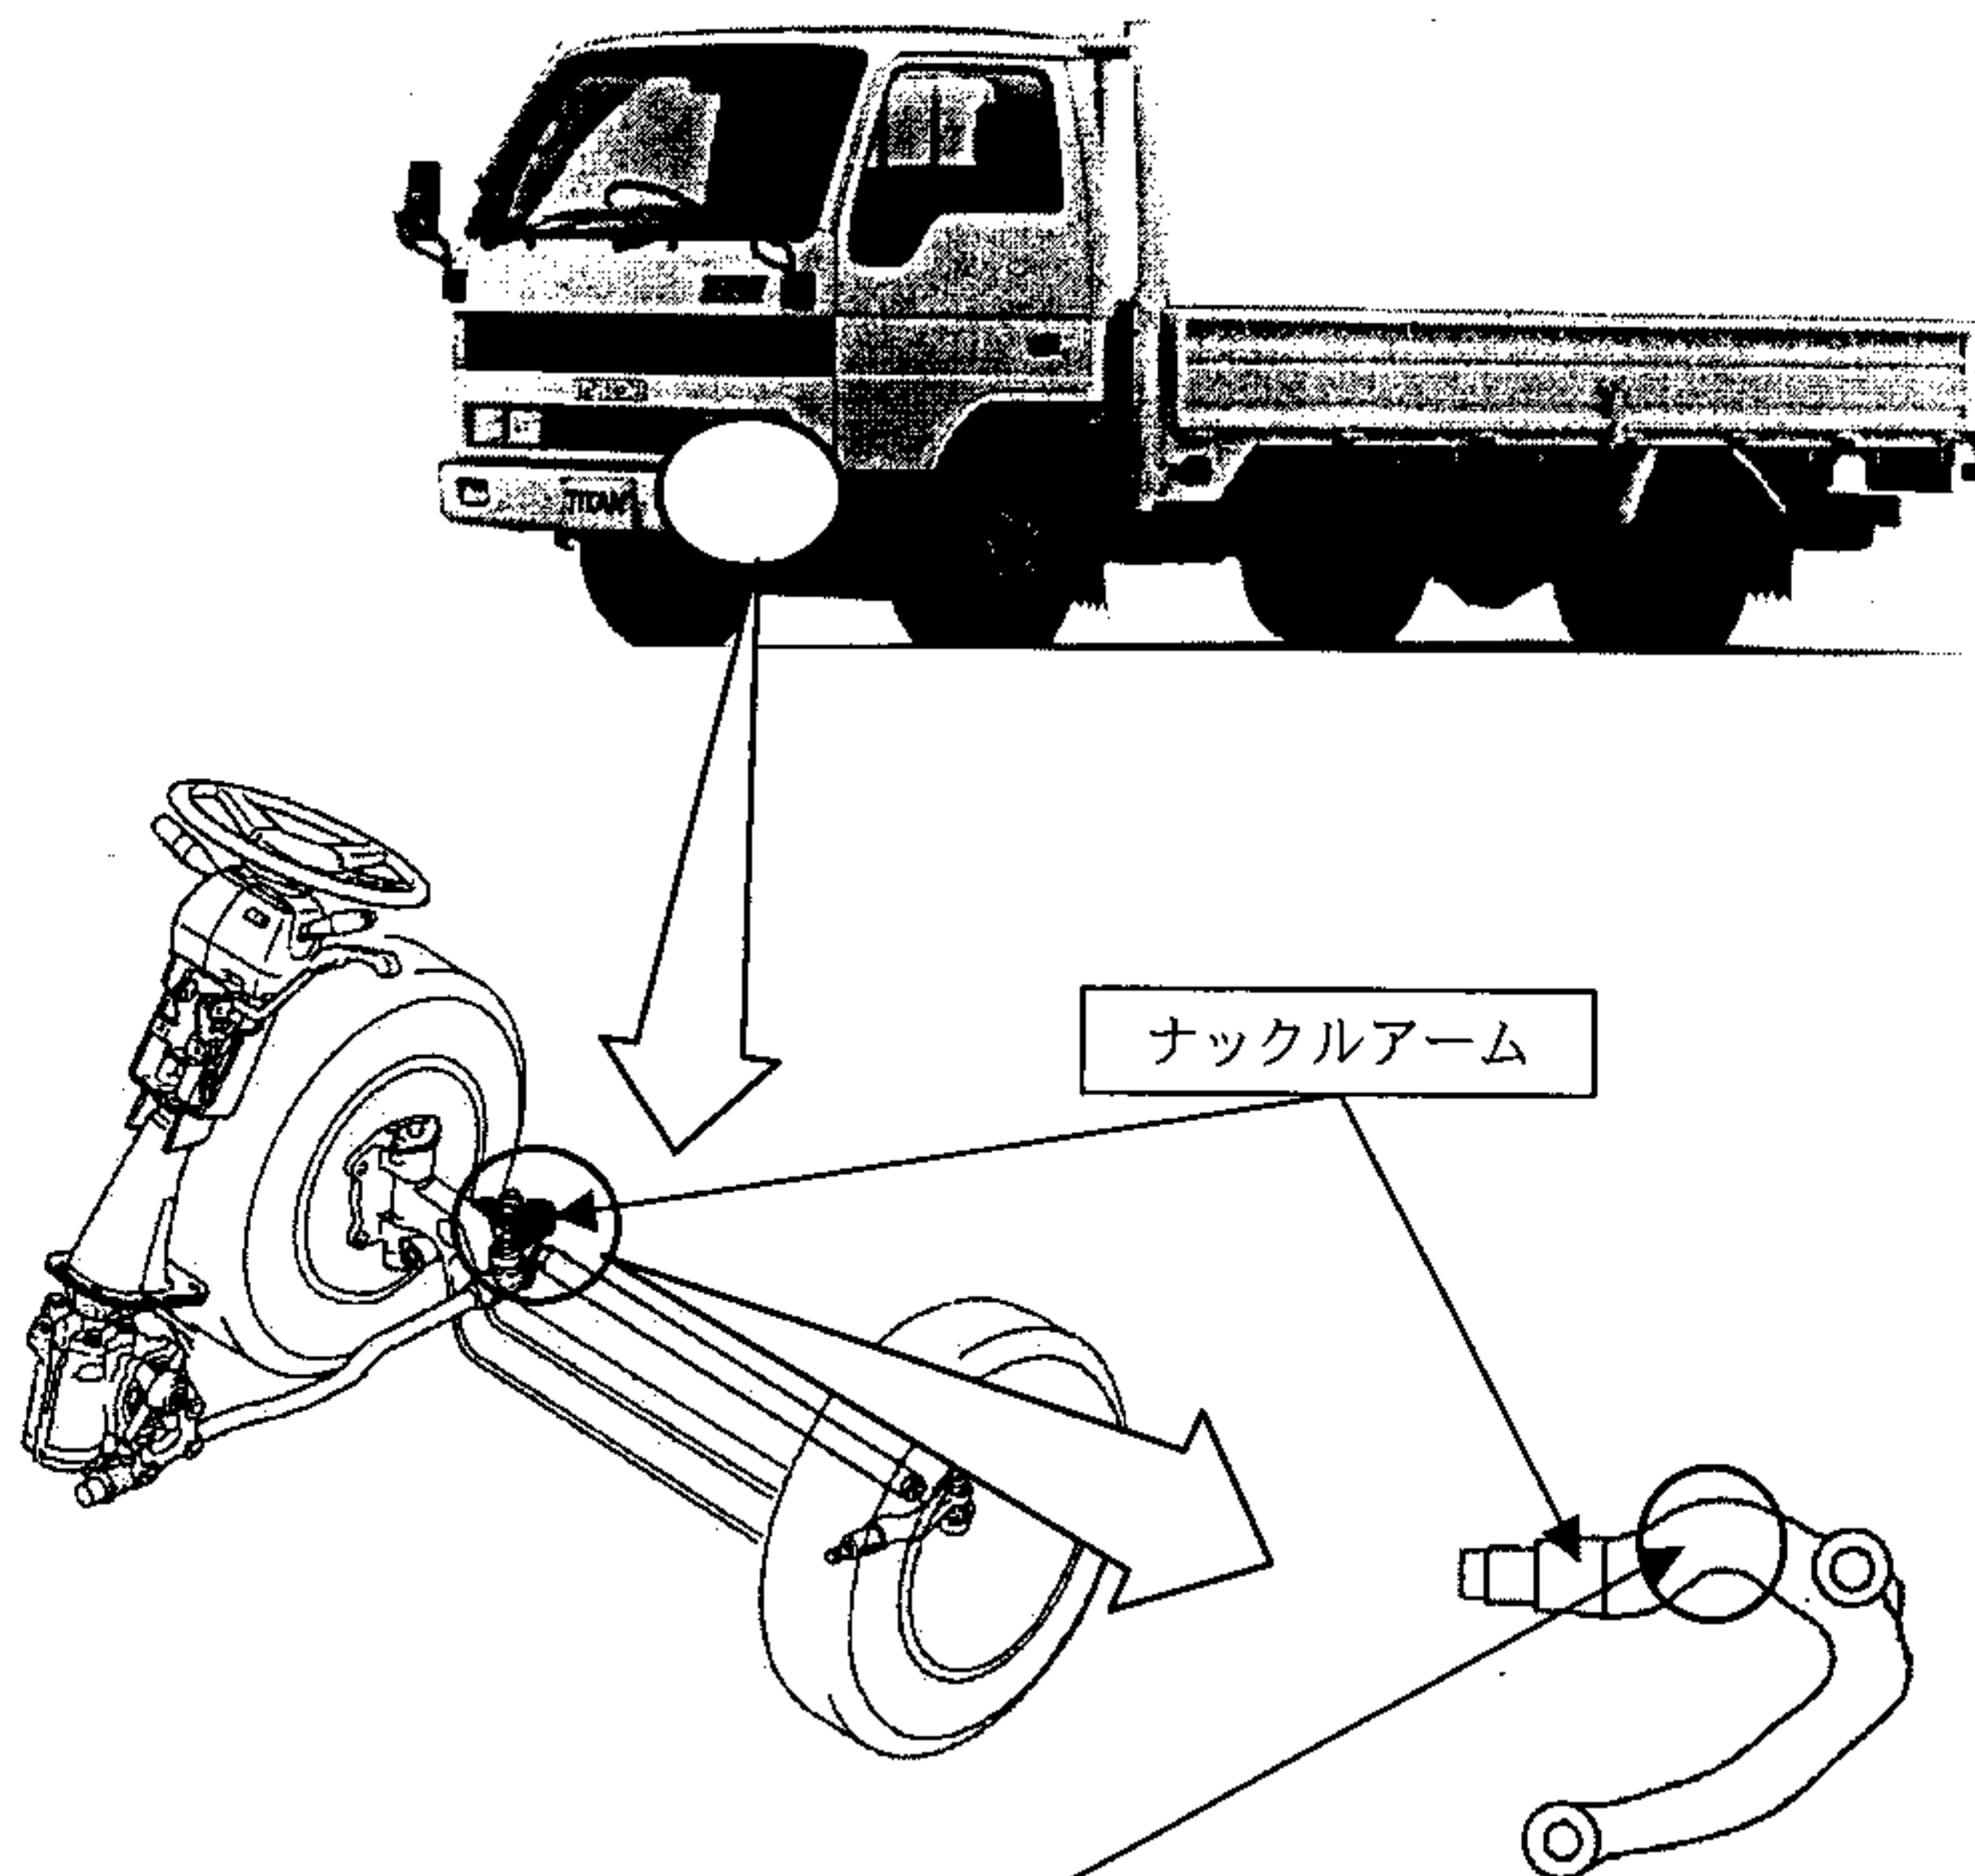
かじ取り装置において、ナックルアームの強度が不足しているため、据え切り等操舵力の高くなる使用を頻繁に長期間続けると、ナックルアームに亀裂が発生するものがある。そのため、そのままの状態で使用を続けると、最悪の場合、ナックルアームが破損して操舵ができなくなるおそれがある。

対象の全車両、当該ナックルアームを対策品と交換する。

は交換部品を示す。

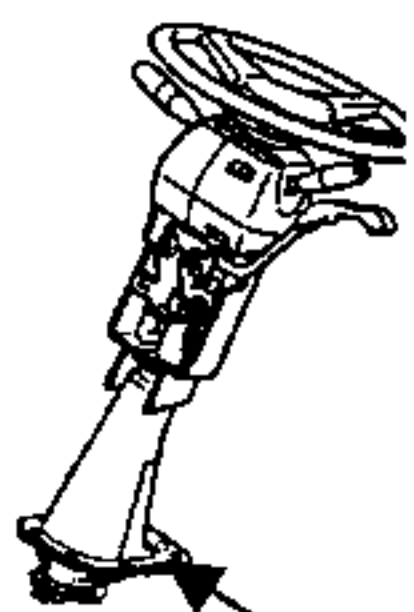
識別：作業完了車にはステアリング・ジョイント・ボックスの下部に黄色ペイントを塗布する。
