# 改善箇所説明図

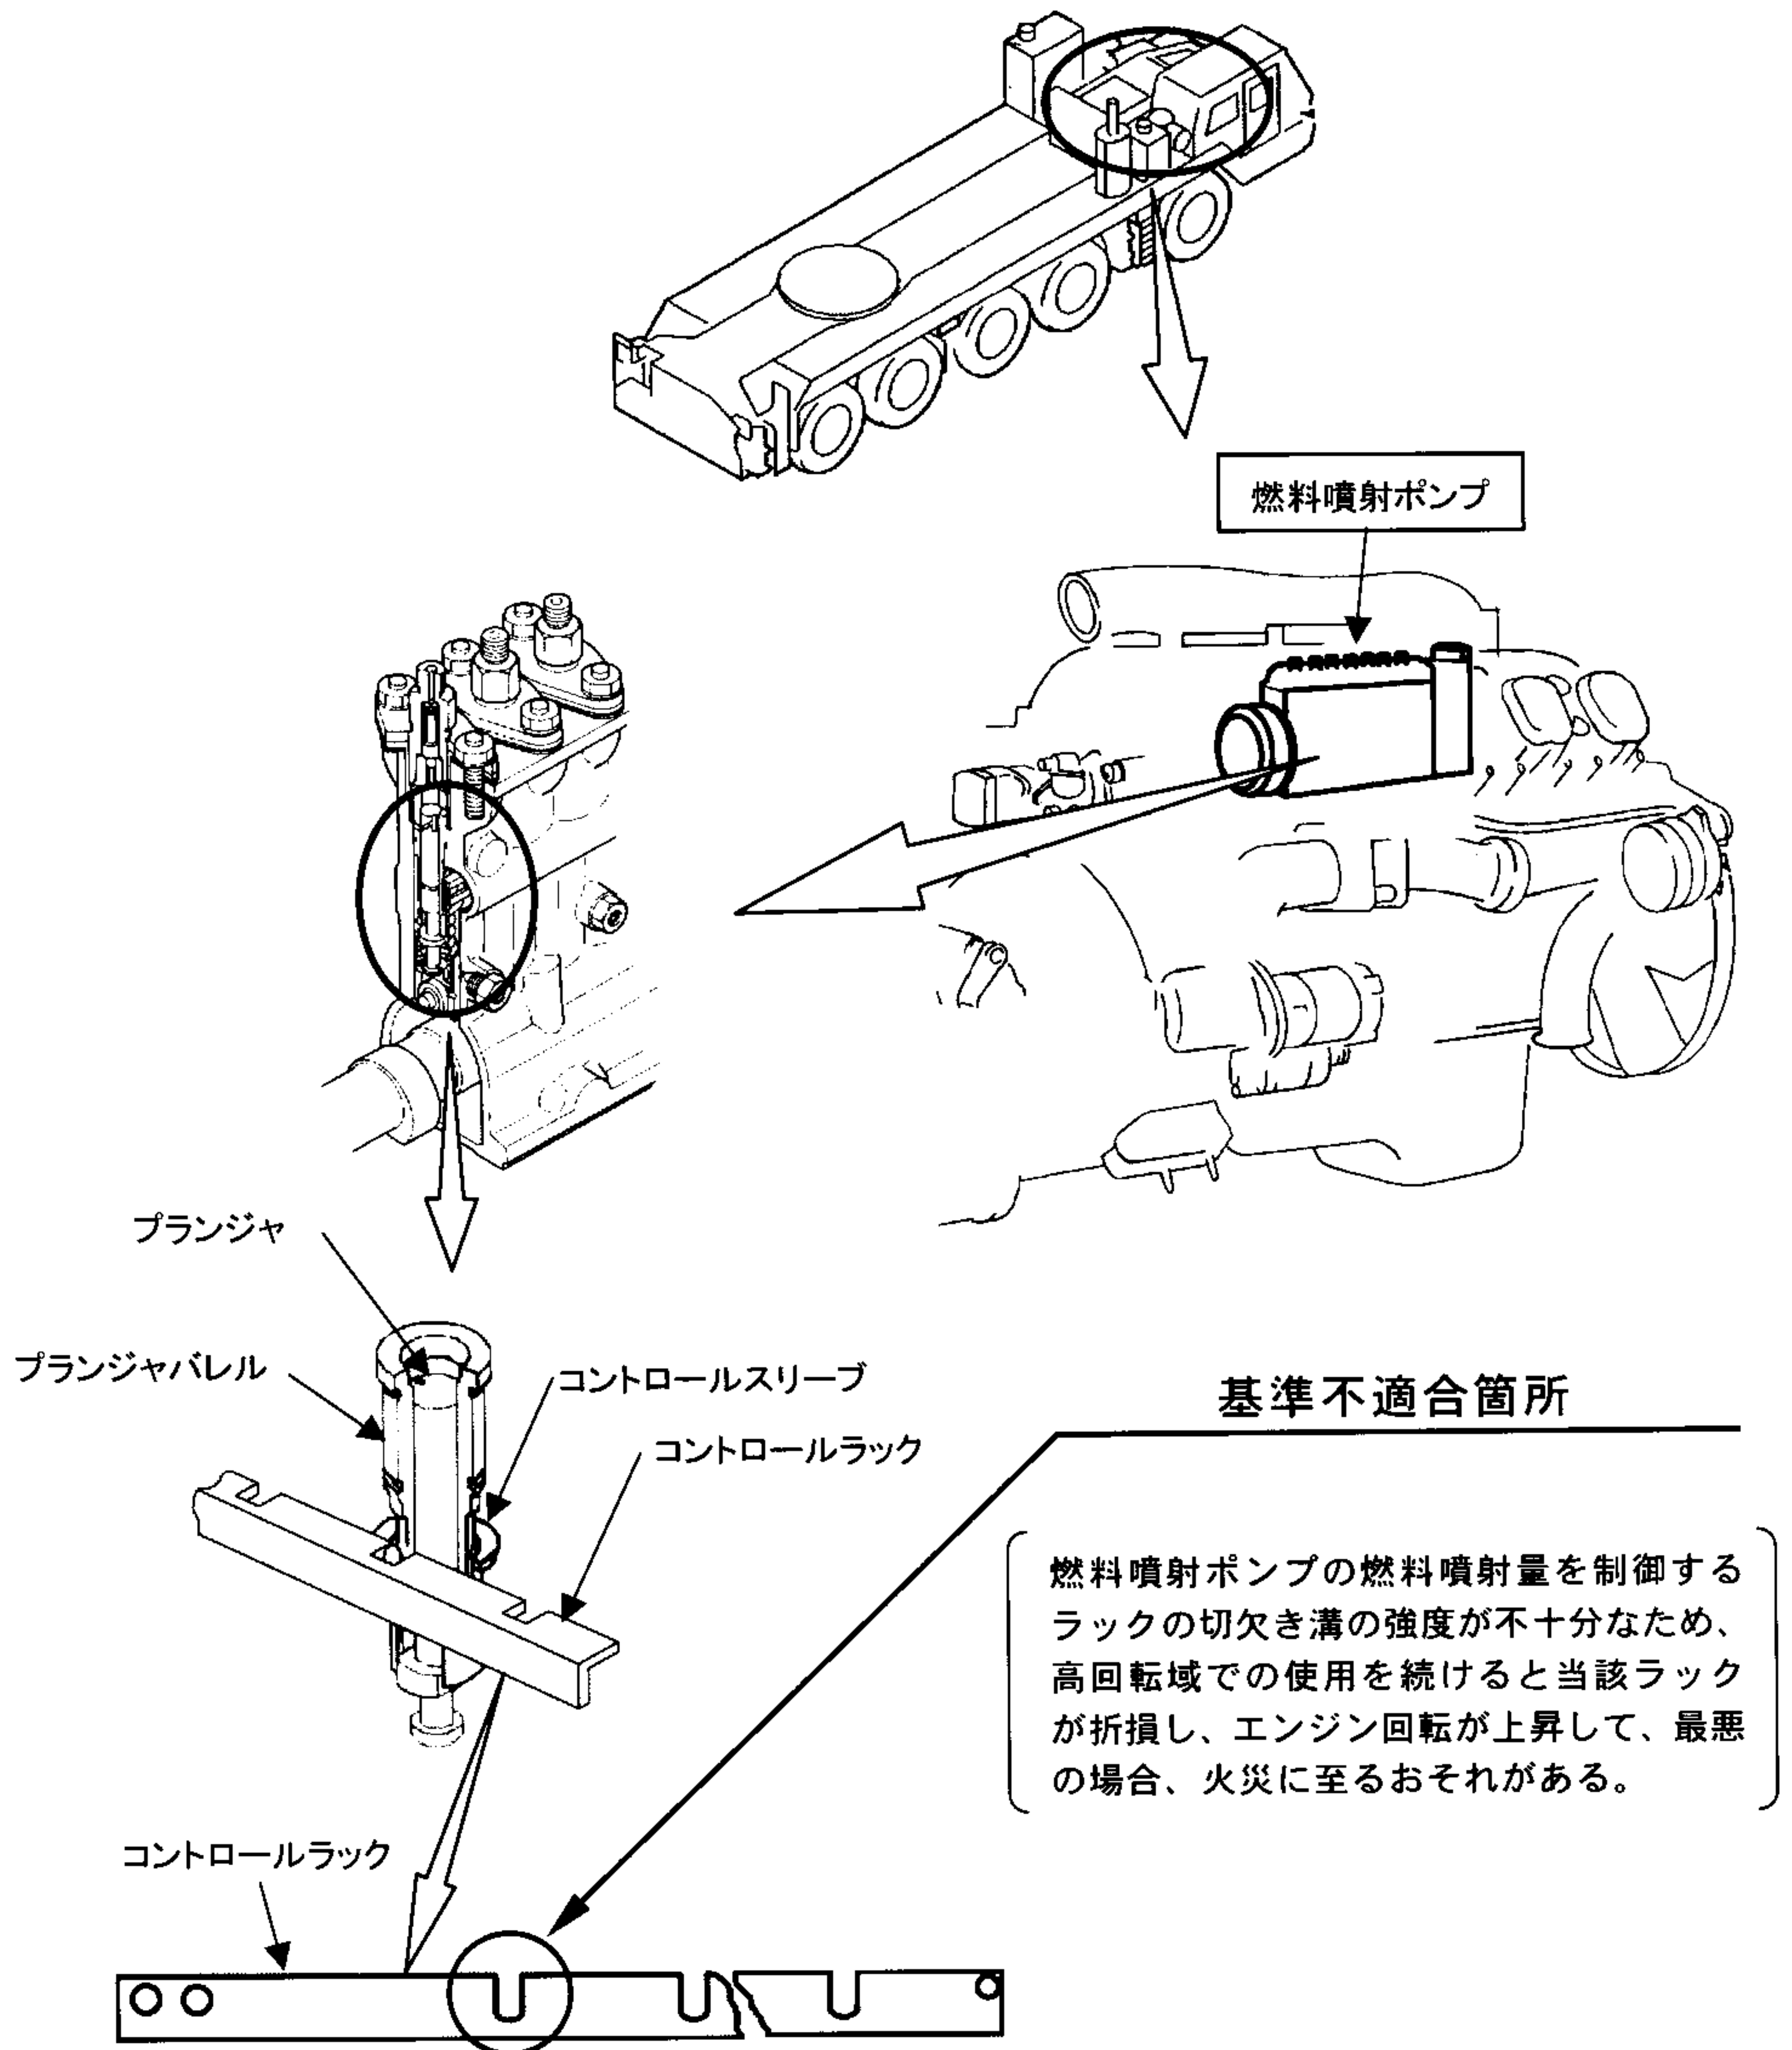
注：□は、交換部品を示します。

全車両、噴射ポンプをラックの材質および形状を変更した対策品に交換する。

識別：改善措置作業完了車には、エンジンカバー上面点検リッド裏面の見易いところに「HD-03」の文字が記載された白黄色のステッカーを貼付する。
