## 改善箇所説明図

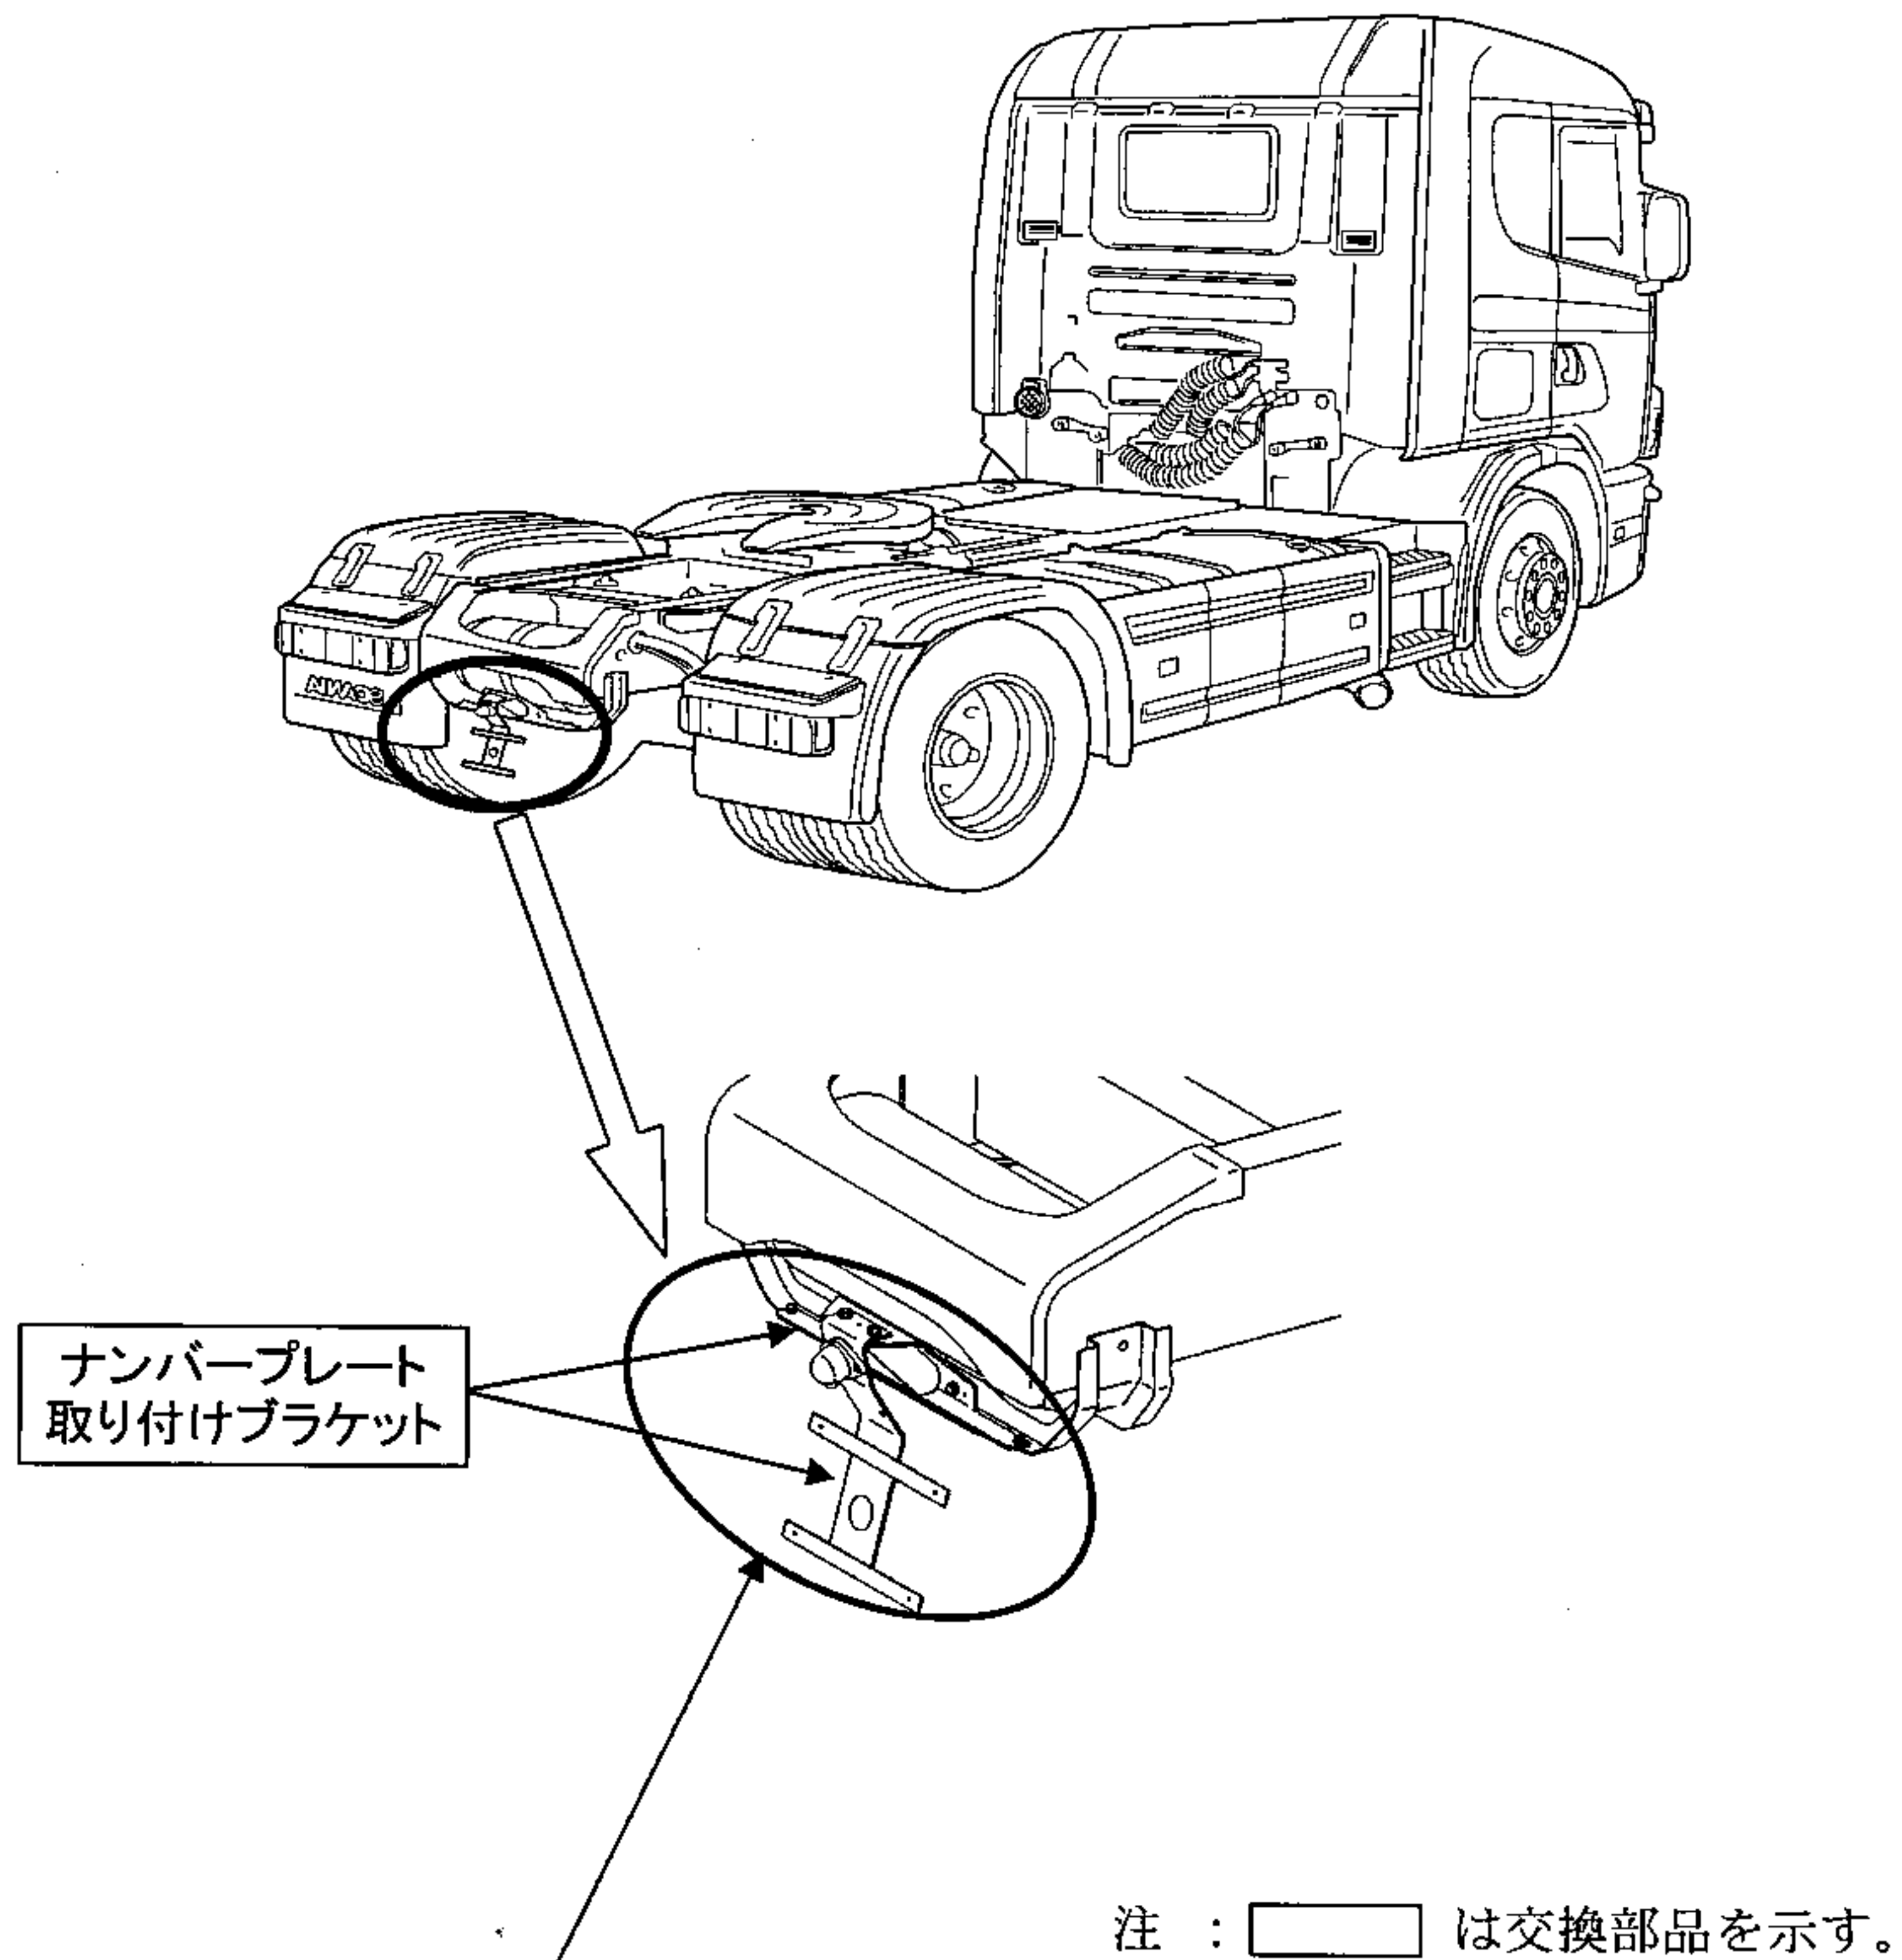
### 基準不適合発生箇所

リヤナンバープレート取り付けブラケットの強度が不足しているため、当該ブラケットに亀裂が生じるものがある。そのため、そのまま使用を続けると、亀裂が進行し、最悪の場合、当該ブラケットが脱落して他の交通の安全を妨げるおそれがある。

全車両、ナンバープレート取り付けブラケットを改善品に交換する。

識別：ナンバープレート取り付けブラケットの裏側に黄色ペイントを塗布する。
