## 改善箇所説明図

### 基準不適合箇所

### 改善の内容

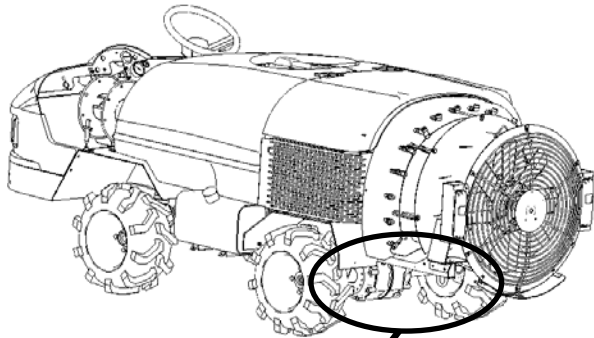
外観図

ブレーキの操作用レバーと軸部及びケースのボス部の防錆が不十分のため、錆が発生することがある。そのため、ブレーキ操作を行った際、当該レバーが戻らなくなり、ブレーキがかかったままになるおそれがある。

全車両、ブレーキ操作レバーの軸部の錆を除去し、グリスを塗布し、軸部の防錆・保護のためグリスを封入したゴムブーツを取りつける。更に、軸の戻し力向上のため補助スプリングを追加する。
