## 改善箇所説明図

### 基準不適合内容

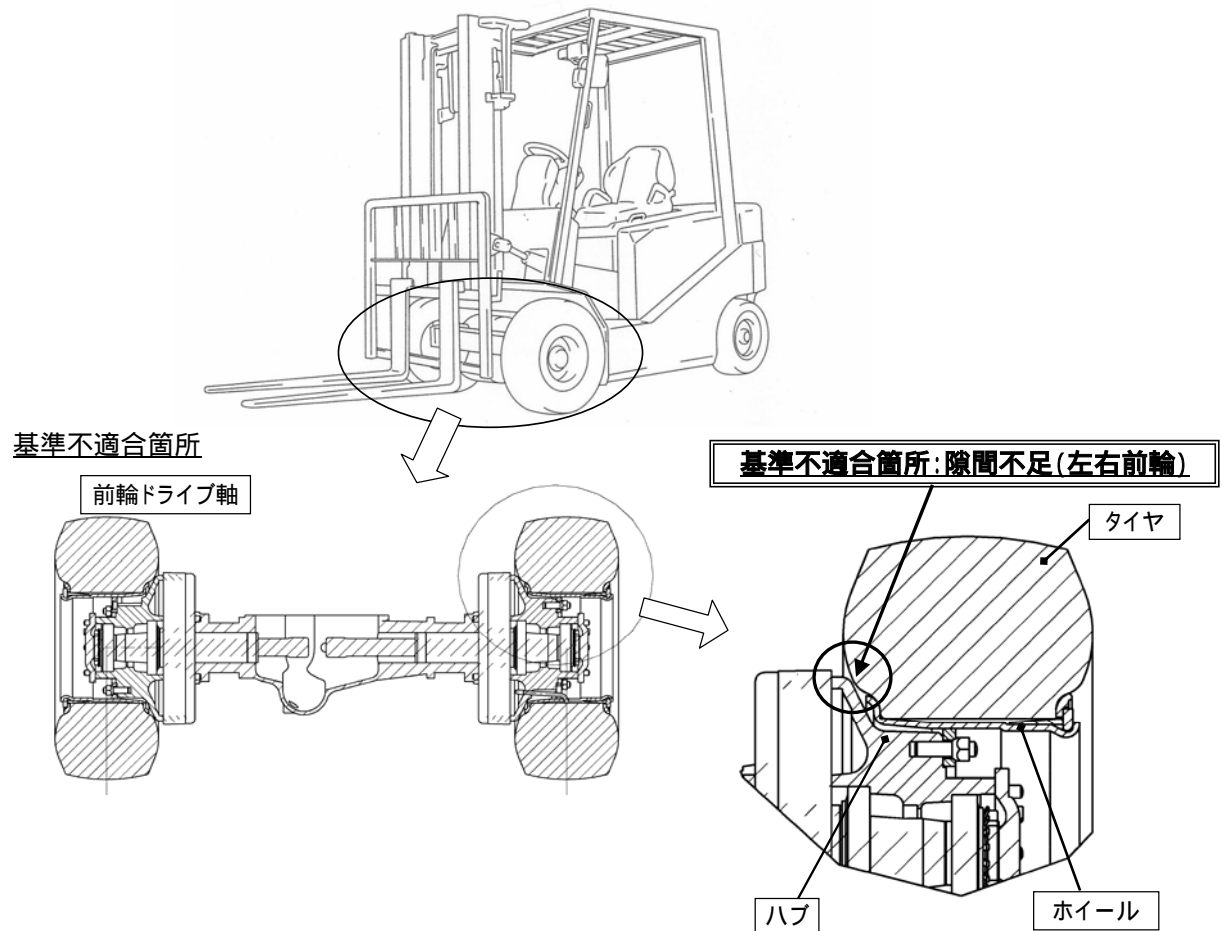
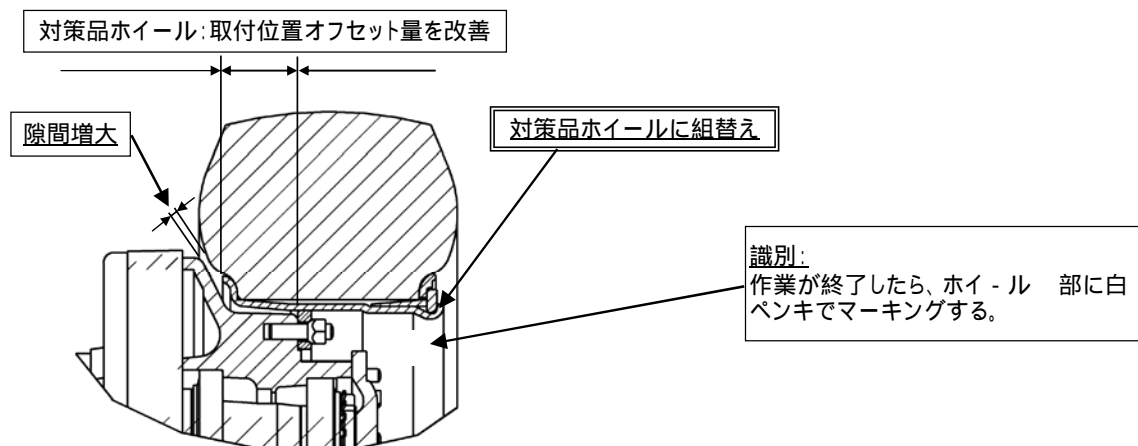
前輪タイヤの側面とハブ(ブレーキドラム兼用)の隙間が不足しているため、走行中の荷重によりタイヤが変形すると、タイヤとハブが干渉するものがある。そのため、そのまま使用を続けると、ブレーキ制動時に発生する熱によりタイヤが熱損傷(側面剥離)し、バーストするおそれがある。

全車両、左右前輪のホイールを対策品(ホイール取付位置オフセット量を変更したもの)に交換する。  
また、タイヤを点検し、損傷しているものは新品に交換する。
