# 改善箇所説明図

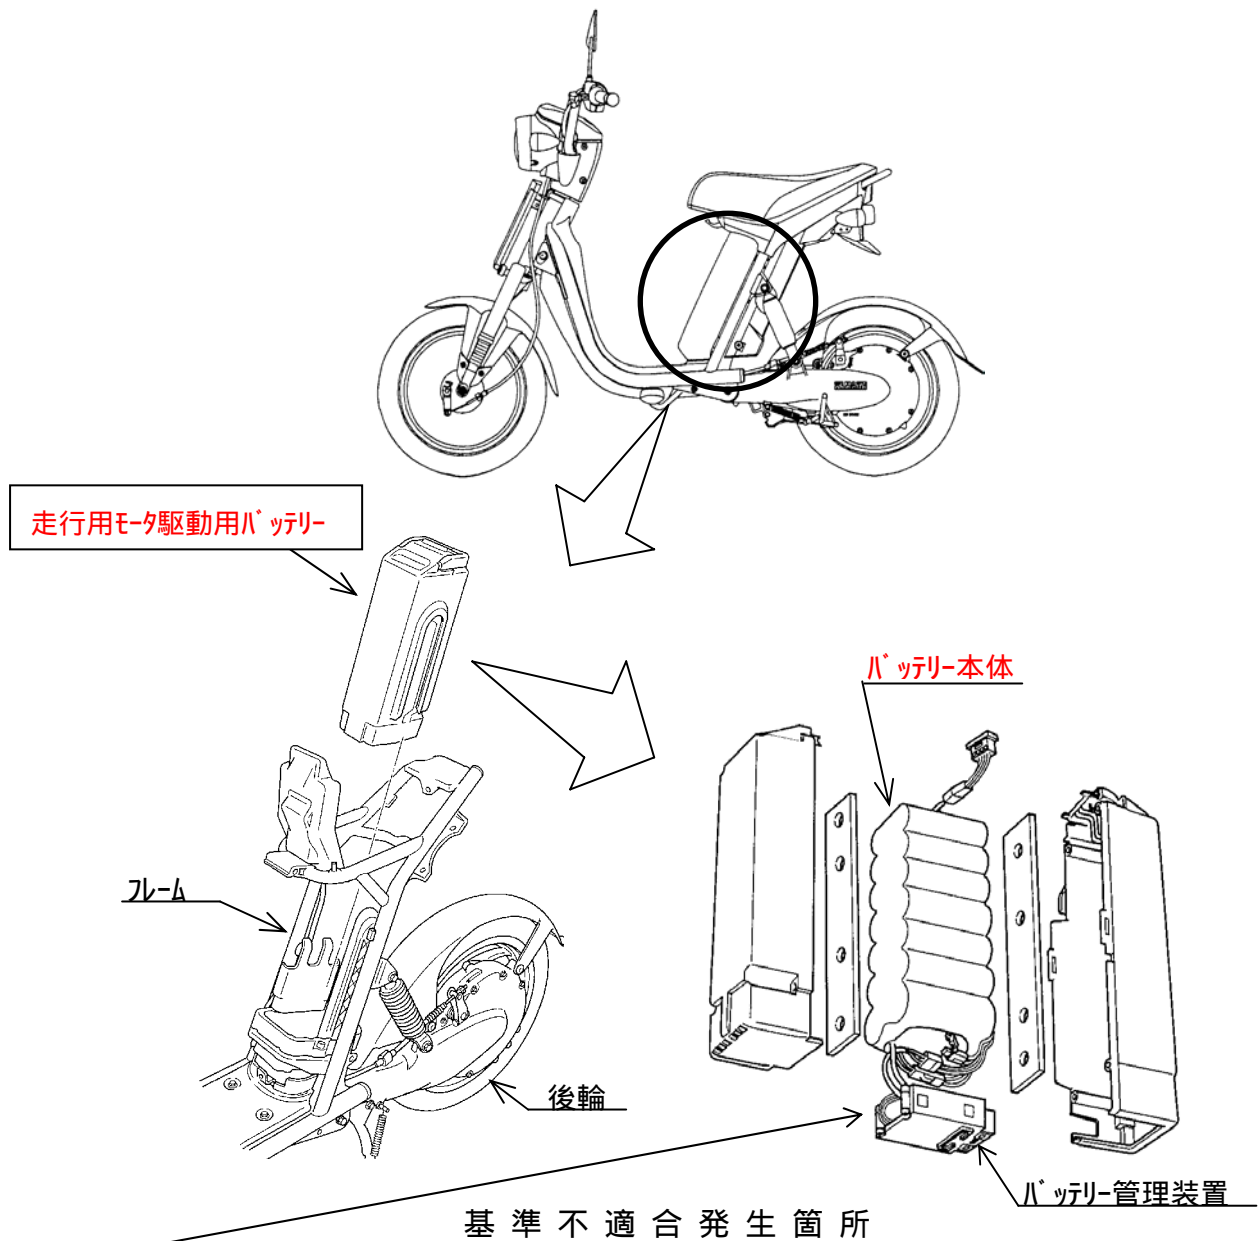
走行用モータの駆動用バッテリーにおいて、当該バッテリーの電圧等の状態を管理する装置の構造が不適切なため、導電性の異物が当該装置内に侵入し、基板に付着することがある。そのため、基板の電気回路の一部が短絡して発熱し、最悪の場合、火災に至るおそれがある。

改善の内容： 全車両、当該駆動用バッテリーを対策品と交換する。
