# 改善箇所説明図

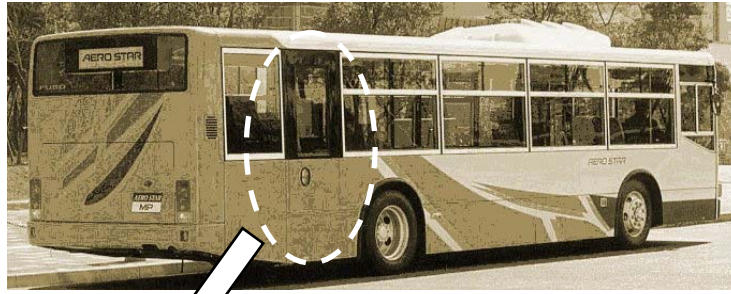
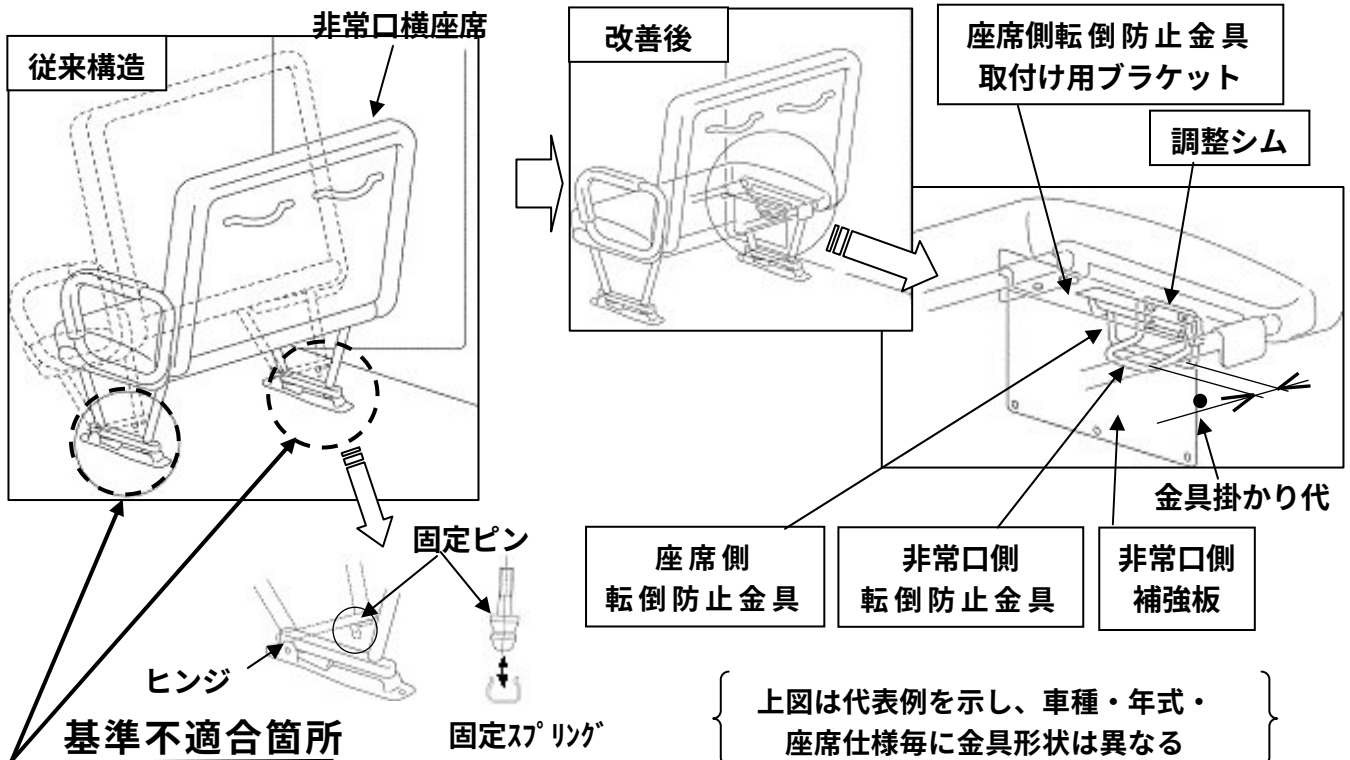
室内非常口横座席を車両左後方向から見る

バスの非常口横の前転倒式座席において、転倒防止金具が取付けられていないものがある。  
そのため、急ブレーキにより乗客が後方より当該座席に倒れかかるとヒンジの固定が外れ、最悪の場合、座席が転倒するおそれがある。

注：□ は、追加部品を示します。

全車両、転倒防止金具を追加する。

識別：作業完了車には、左後部点検リッド内上隅部近辺の確認し易い位置に白色の丸いシールを貼付ける。
