## 改善箇所説明図

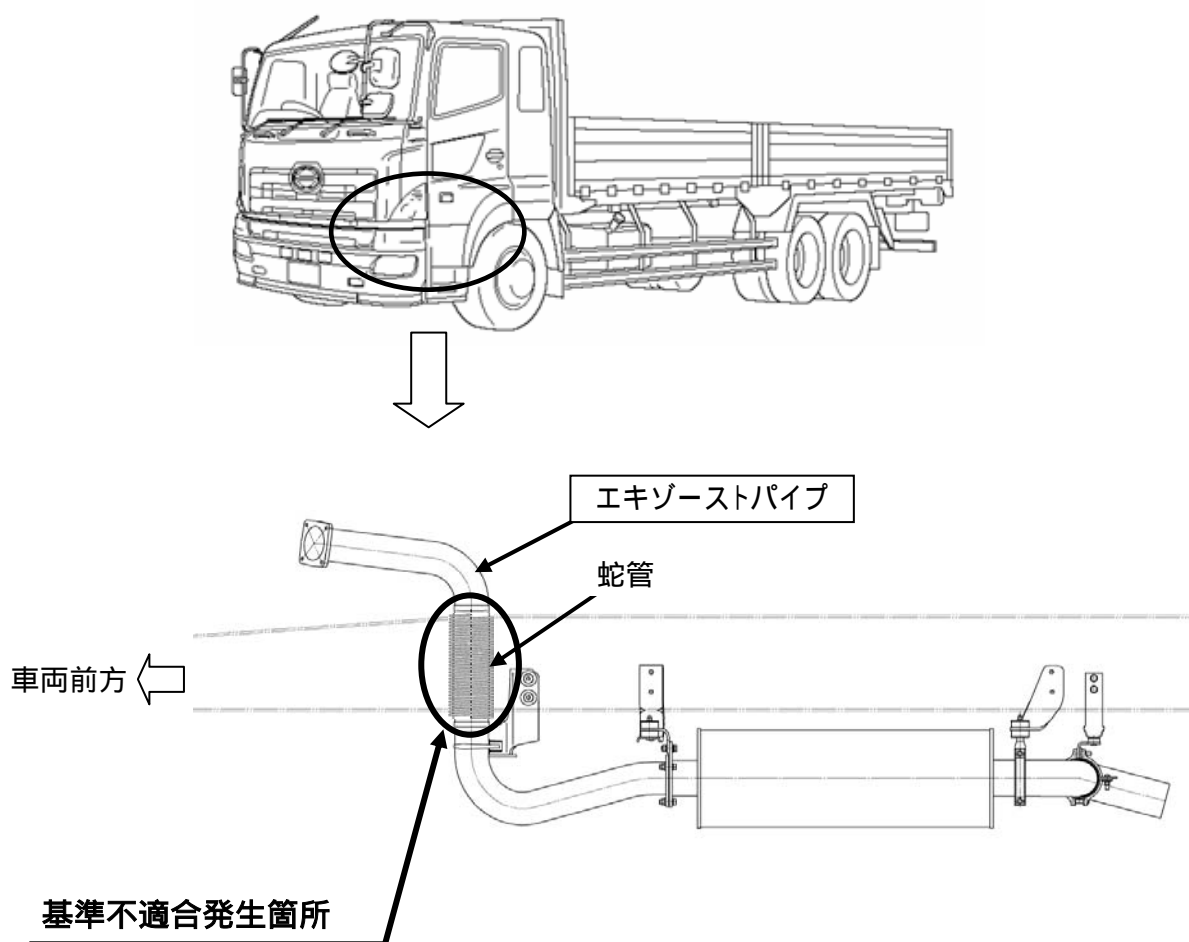
エキゾーストパイプの蛇管部分の強度が不足しているため、エンジンリターダを使用した場合、エキゾーストパイプが共振し、当該蛇管部分に亀裂が発生するものがある。そのため、当該部分から排出ガスが漏れるおそれがある。

注：□ は交換部品を示す。

全車両、エキゾーストパイプを対策品と交換する。

識別；改善済み車両には、エキゾーストパイプ取り付けハンガの取り付けボルトのナットに黄色ペイントを塗布する。
