## 改善箇所説明図

### 基準不適合発生箇所

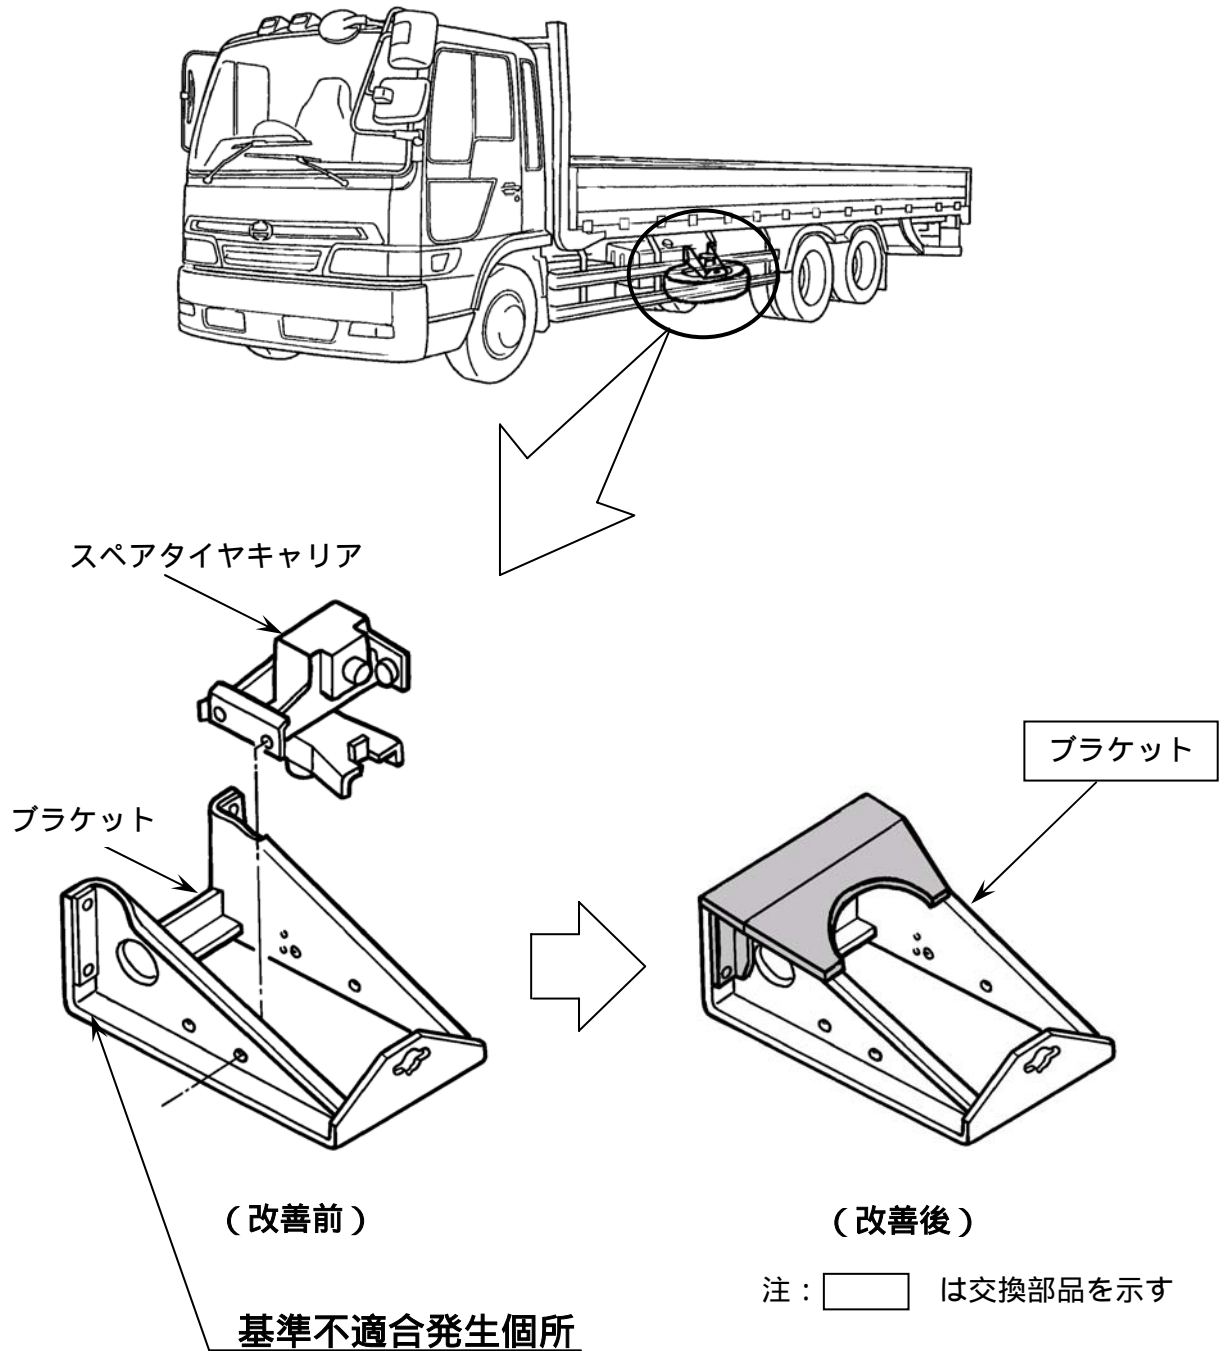
〔 スペアタイヤキャリアの取り付けブラケットの強度が不足しているため、当該ブラケットに亀裂が発生し、最悪の場合、ブラケットが折損してスペアタイヤが脱落し、他の交通の安全を妨げるおそれがある。 〕

全車両、当該ブラケットを対策品と交換する。

識別；改善済み車両には、車台番号打刻位置の末尾の上側に黄色ペイントを塗布する。
