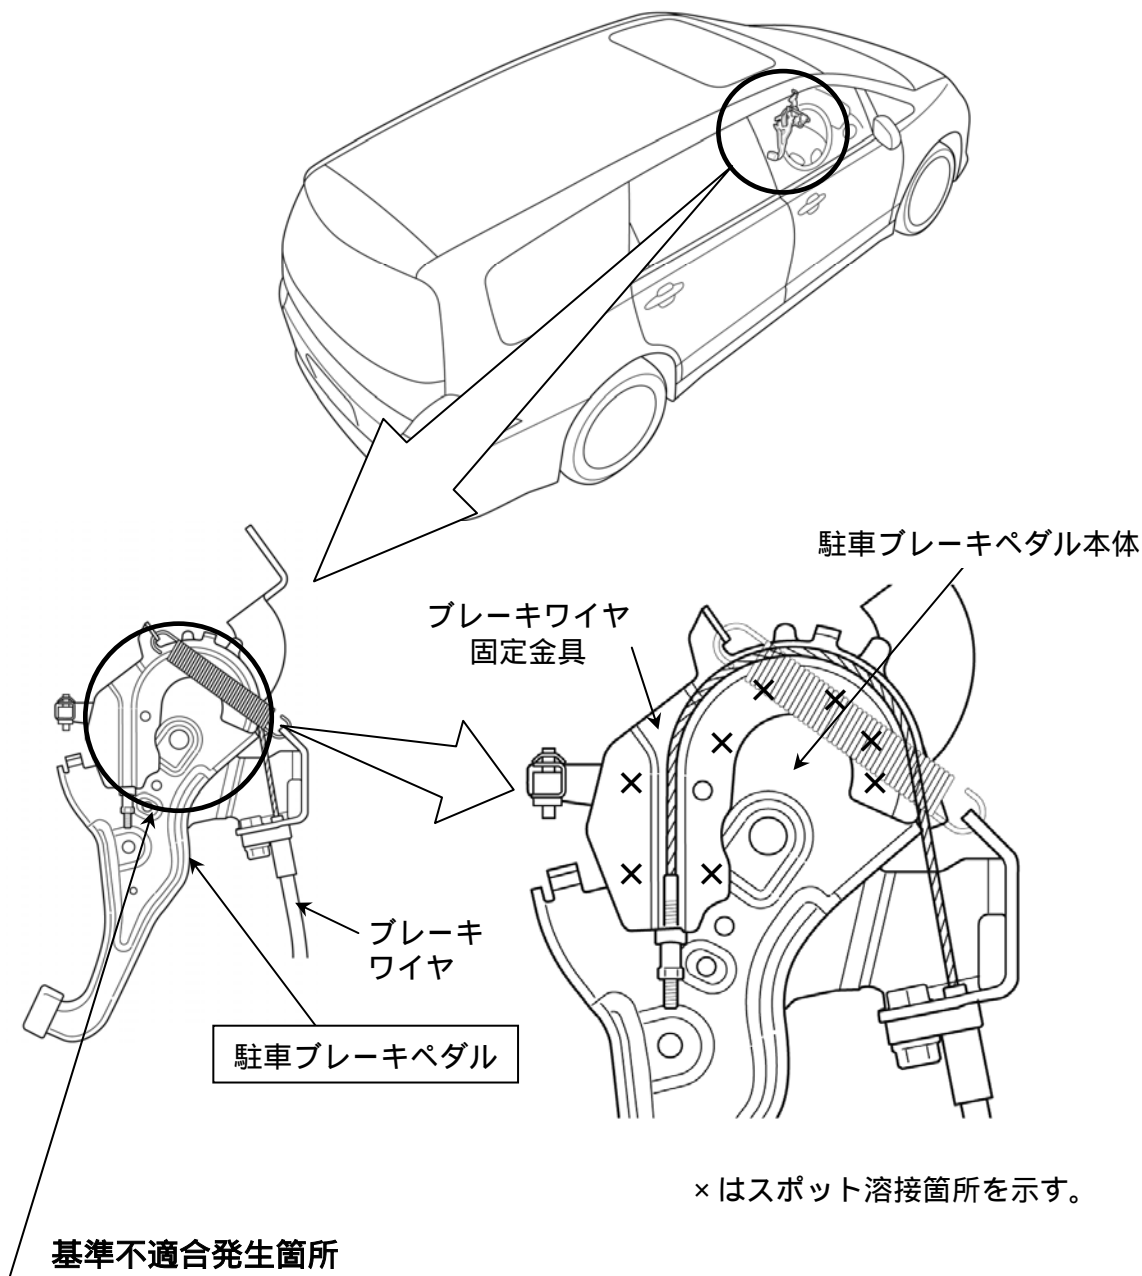
駐車ブレーキペダル本体とブレーキワイヤを固定するための金具との溶接が不適切なため、駐車ブレーキ操作の繰返しにより当該溶接部が剥がれるものがある。そのため、駐車ブレーキペダルを踏んでも、駐車ブレーキが効かなくなる、または、解除できなくなるおそれがある。

注：  は交換部品を示す。

全車両、当該駐車ブレーキペダルを良品と交換する。

識別：駐車ブレーキペダル右に黄色ペイントを塗布する。
