# 改善箇所説明図

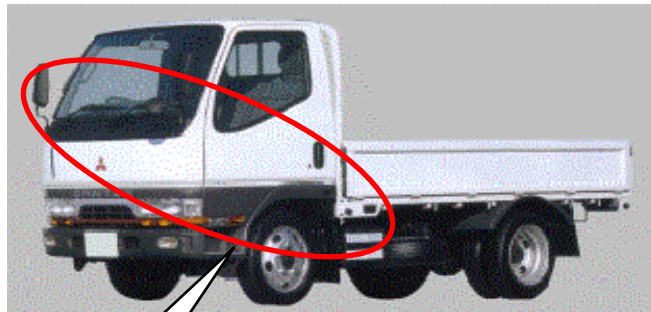
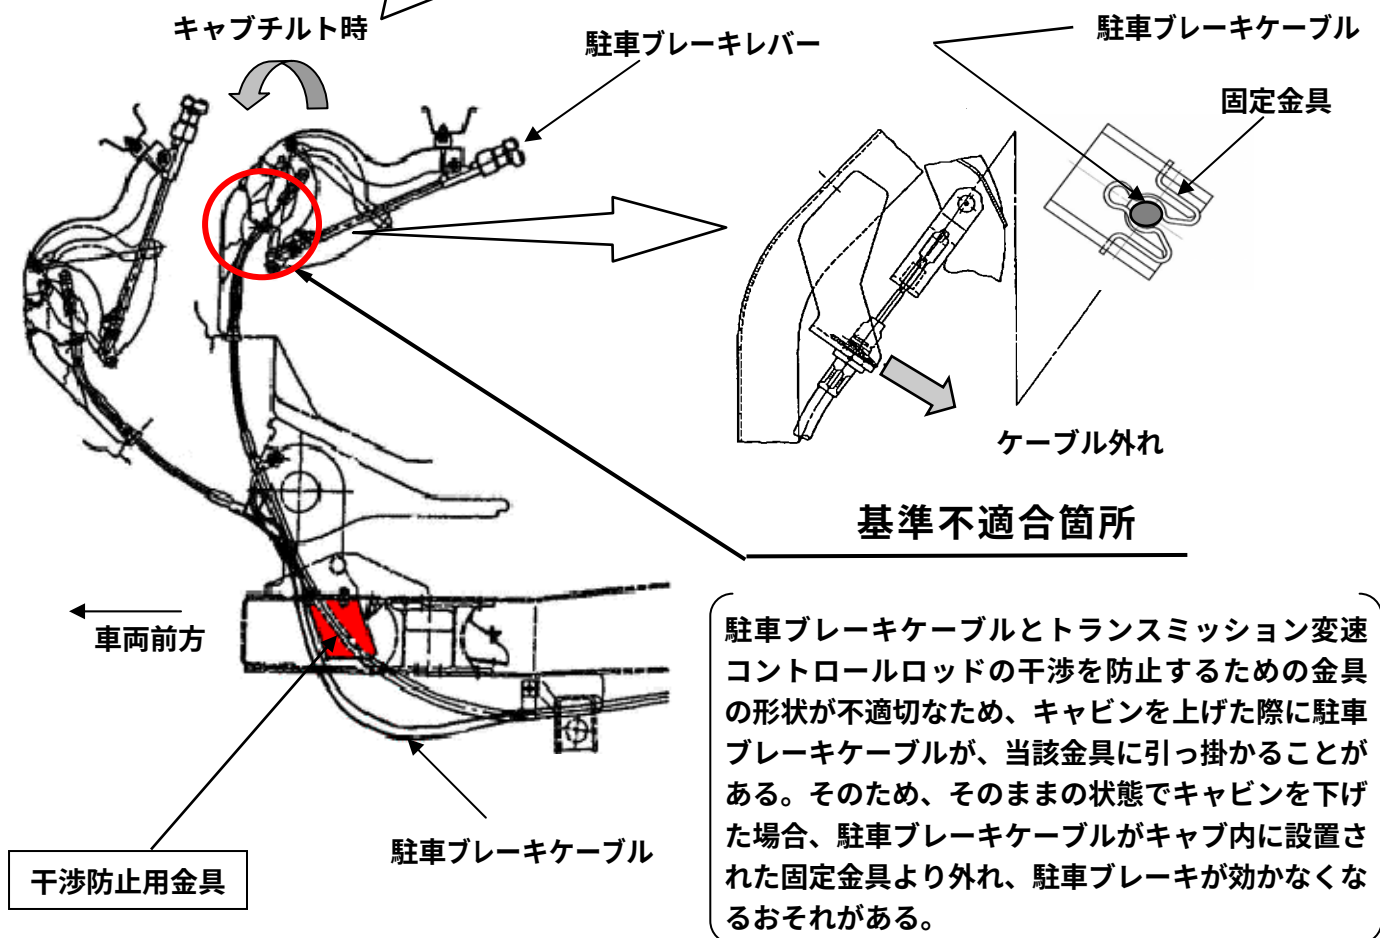
注：□は、交換部品を示します。

全車両、干渉防止用金具を対策品と交換する。なお駐車ブレーキケーブルを点検し、損傷がある場合は新品と交換する
