# 改善箇所説明図

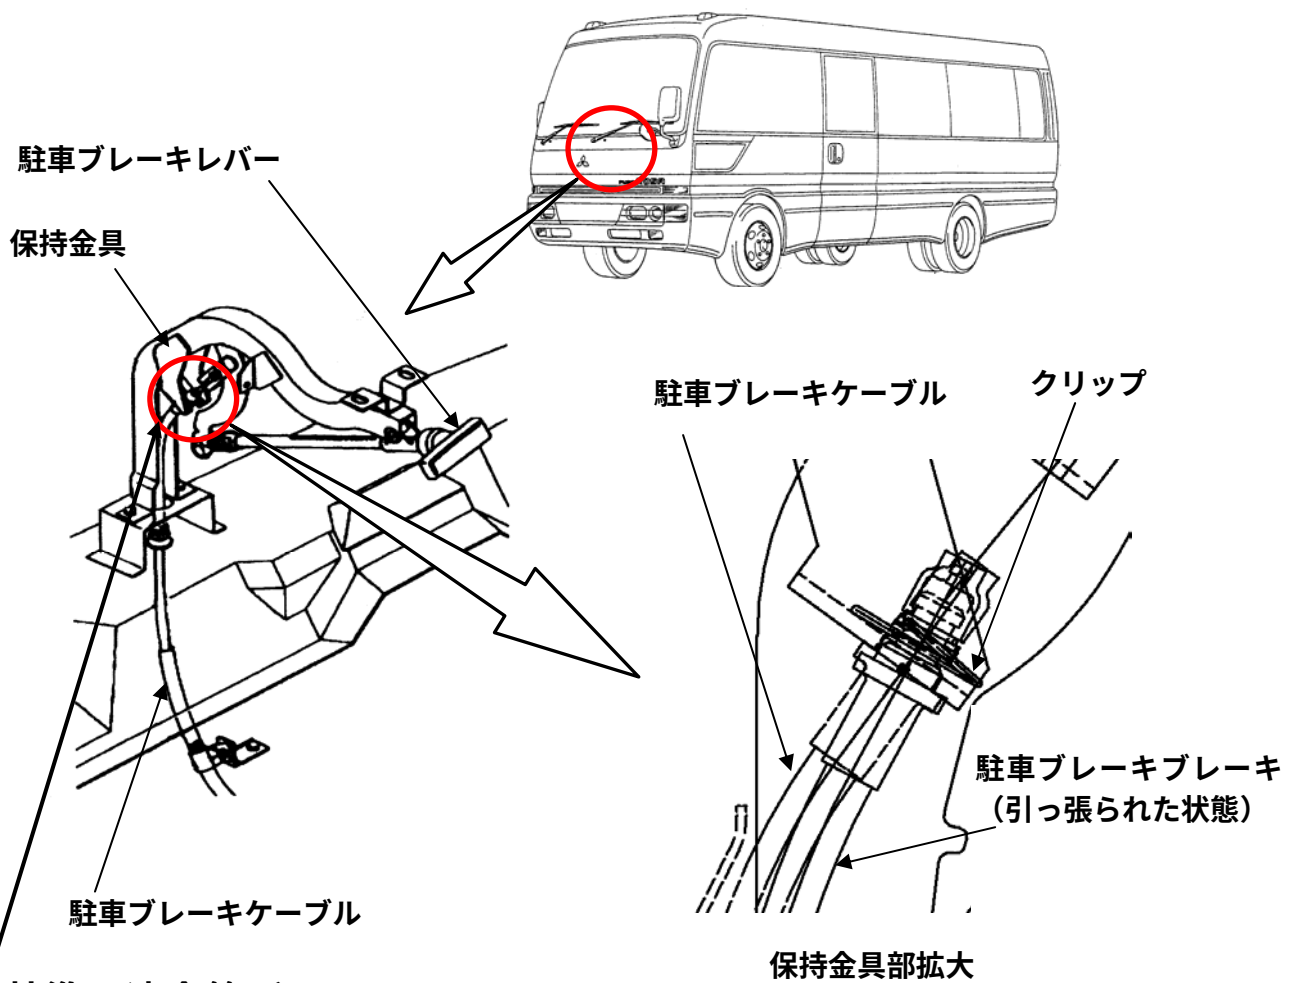
駐車ブレーキケーブルの取り廻し及び固定方法が不適切なものがあるため、駐車ブレーキ操作時にレバー側ケーブル端部のクリップから当該ケーブルが抜け出し、駐車ブレーキが効かなくなるおそれがある。

全車両、駐車ブレーキケーブルの固定金具を交換、追加し、取り廻しを適正化する。

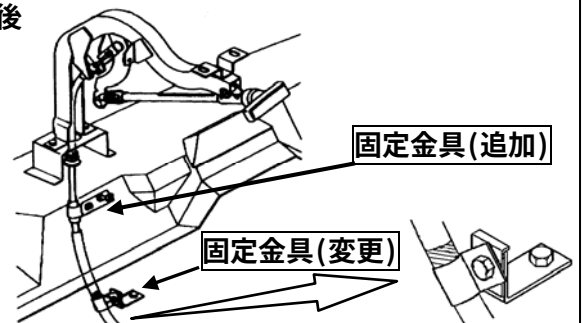
### 改善後

注：□ は、追加及び交換部品を示します。
