# 改善箇所説明図

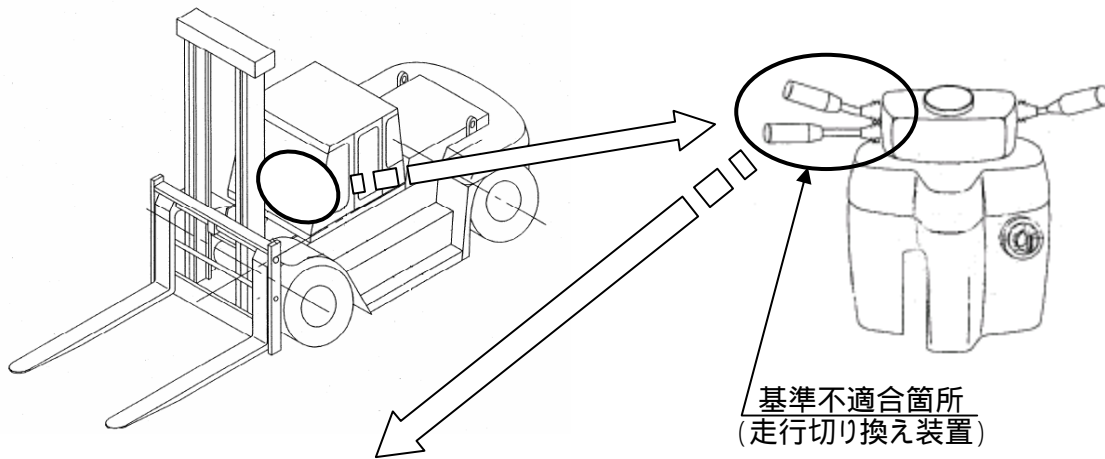
前後進の切換スイッチ及び速度の切換スイッチの電気回路が不適切なため、切換え操作を繰り返し行くと、当該スイッチの接点が磨耗し、接触不良となることがある。そのため、スイッチを操作をしても電流が流れず、走行できなくなるおそれがある。

全車両、前後進の切換スイッチ及び速度の切換スイッチの電気回路にリレーを追加する。また、前後進の切換スイッチ及び速度の切換スイッチを点検し、電気特性が異常な場合は、新品と交換する。

注: □ は追加部品、交換部品を示す。

識別: 対策は電気回路にリレーを追加するため、外観から対策織込みが識別できる。
