## 改善箇所説明図

改善の内容：全車両、後部座席の取り付け部品を対策品と交換する。

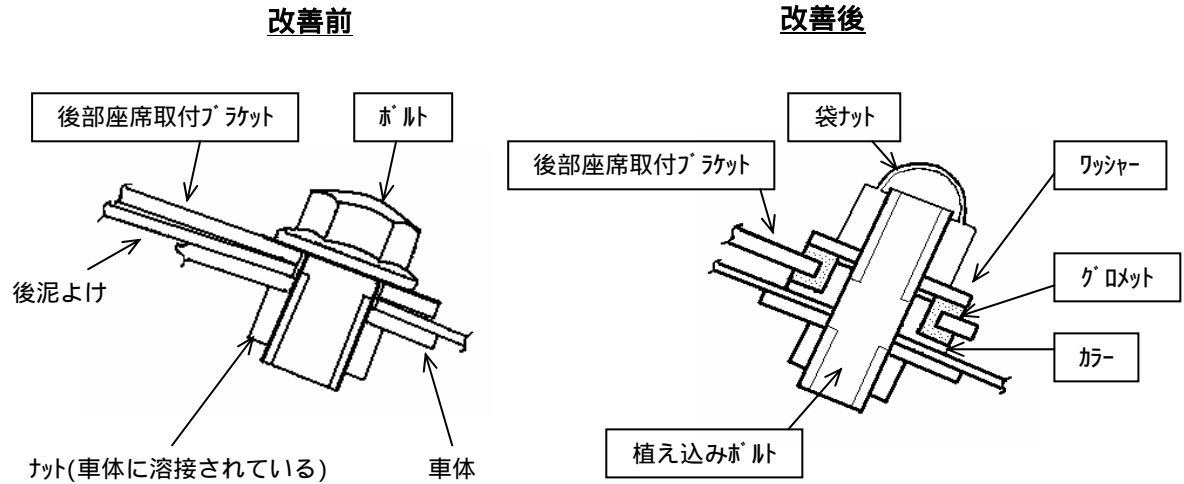
- ・ 3DM (ヤマハXV250ビレーゴ)
- ・ 4TR (ヤマハXVS400ドラッグスタークラシック)
- ・ BC-VH01J (XVS400CDラッグスタークラシック) の場合

識別：後部座席取り付け部の部品の形状で識別が可能である。

注：  は追加・変更部品を示す。

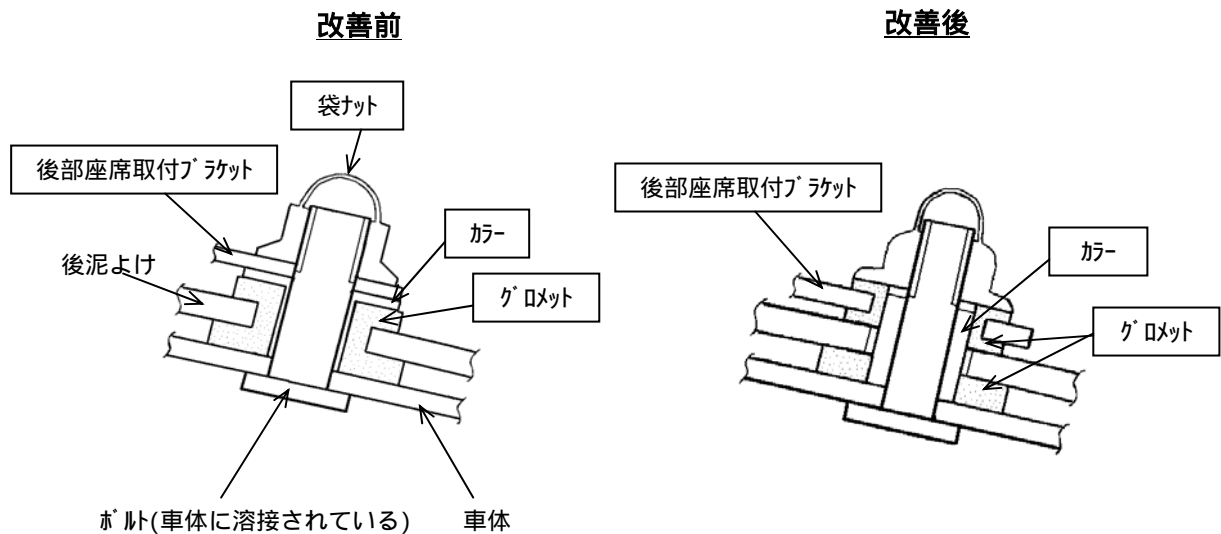
- ・ 4TR (ヤマハXVS400ドラッグスター)
- ・ BC-VH01J (XVS400CDラッグスター) の場合

識別：後部座席取り付け部の部品の形状で識別が可能である。

注：  は追加・変更部品を示す。

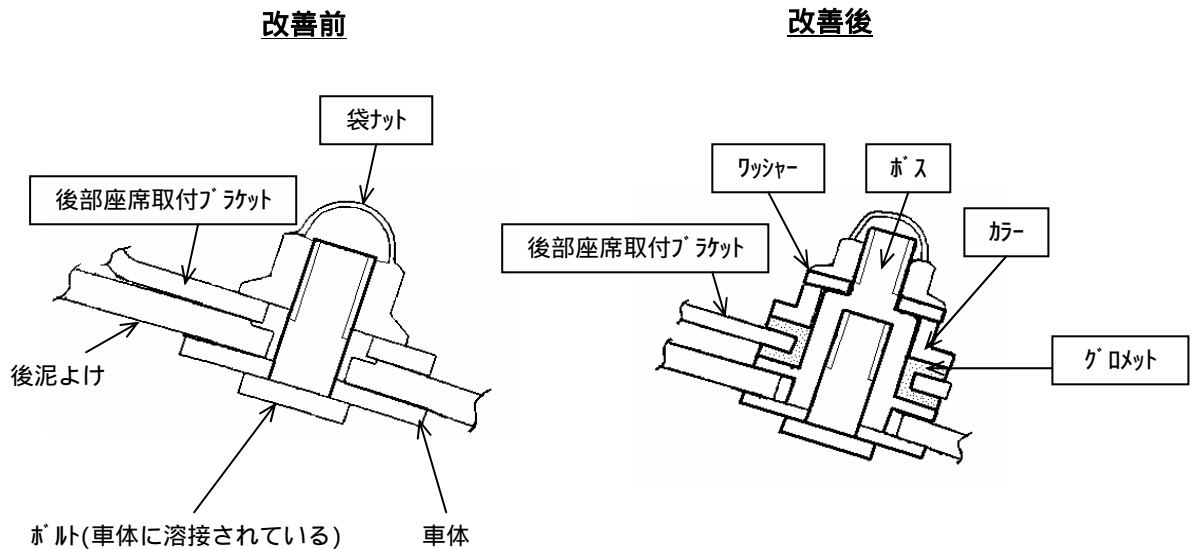
- ・ VP10J ( XVS1100ト ラッグ スター )
- ・ BC-VP13J ( XVS1100ト ラッグ スター ) の場合

識別：後部座席取り付け部の部品の形状で識別が可能である。

注：   は追加・変更部品を示す。

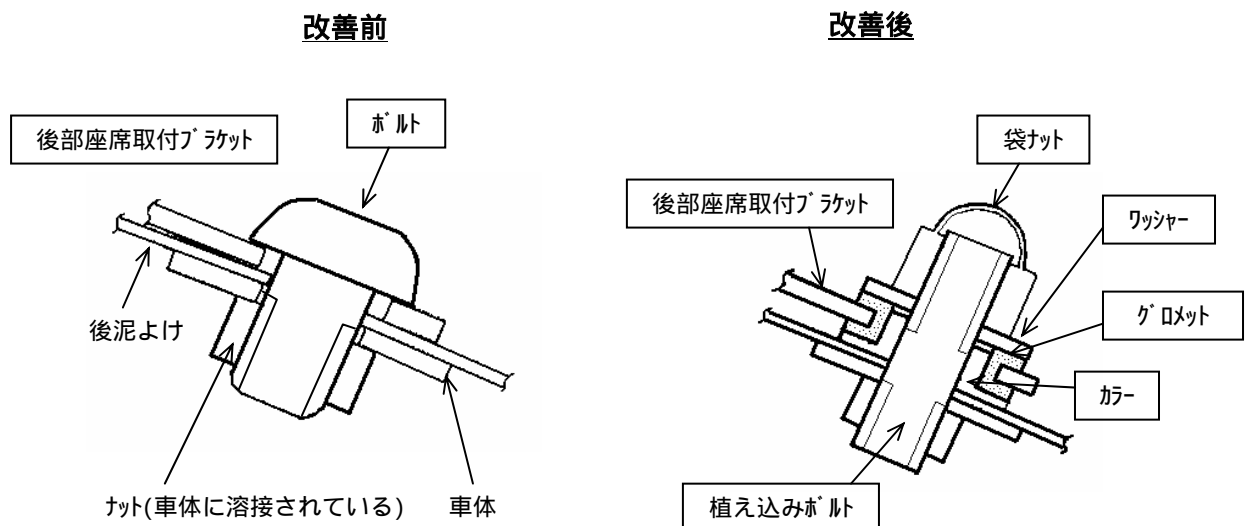
- ・ BC-VP13J ( XVS1100AT ラッグ スター-クラシック ) の場合

識別：後部座席取り付け部の部品の形状で識別が可能である。

注：   は追加・変更部品を示す。
