## 改善箇所説明図

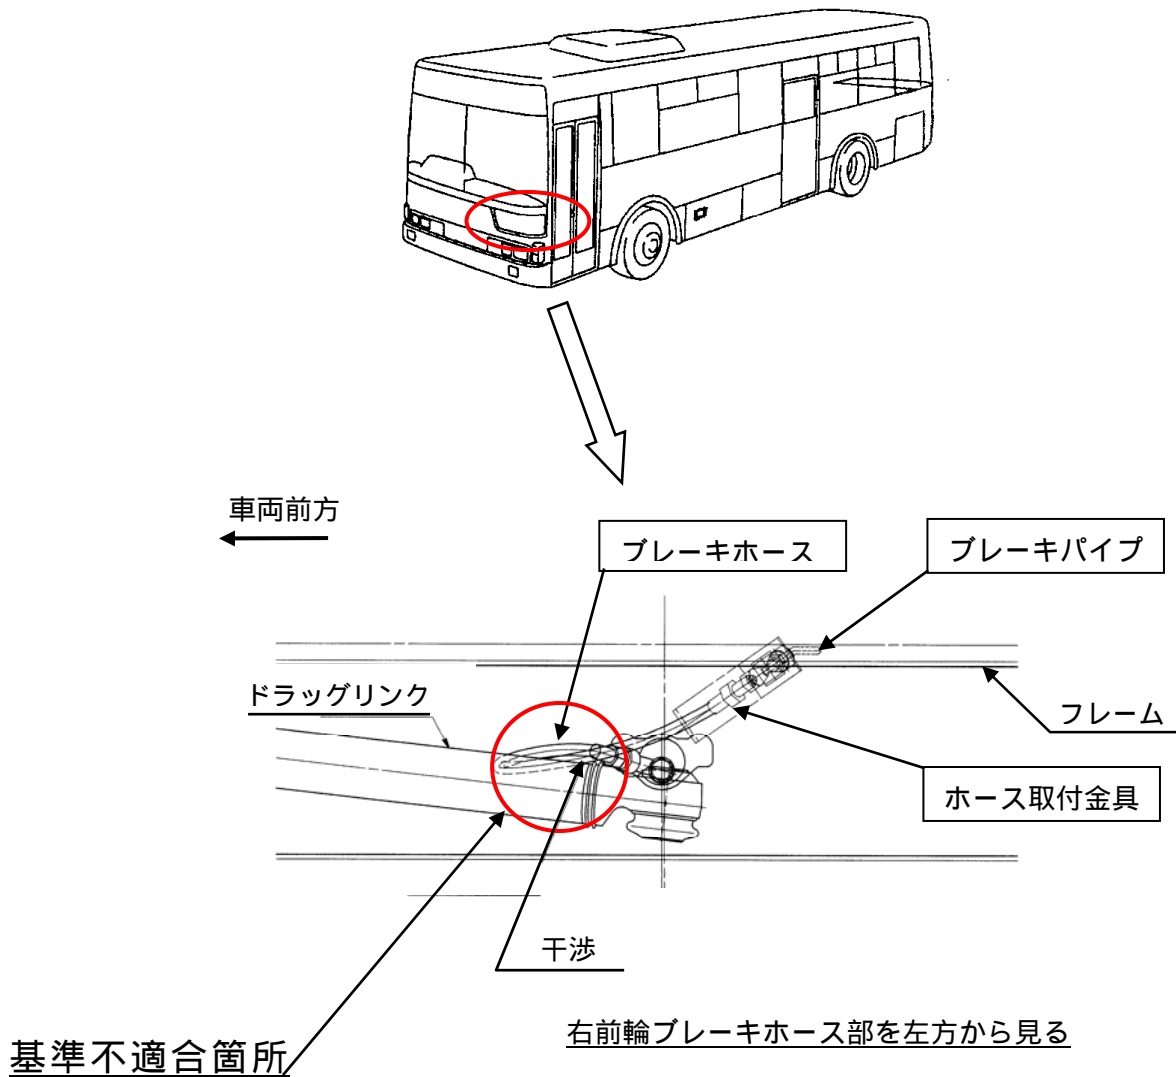
右前輪のブレーキホースの取付金具に異なったものを使用したため、ホースの取り廻しが不適切となり、車体のバウンド時に当該ブレーキホースがドラッグリンクに干渉するものがある。そのため、そのままの状態で使用を続けると、ホースが損傷し、最悪の場合、ブレーキ液が洩れて、制動力が低下するおそれがある。

注：□ は、交換部品を示します。

全車両、ブレーキホース取付金具、ブレーキパイプを対策品に交換し、ブレーキホースを新品に交換する。

識別：作業完了車には、左後部点検リッド内上隅部近辺の確認し易い位置に「HB-16」の文字が記載された白黄色のシールを貼付ける。
