# 改善箇所説明図

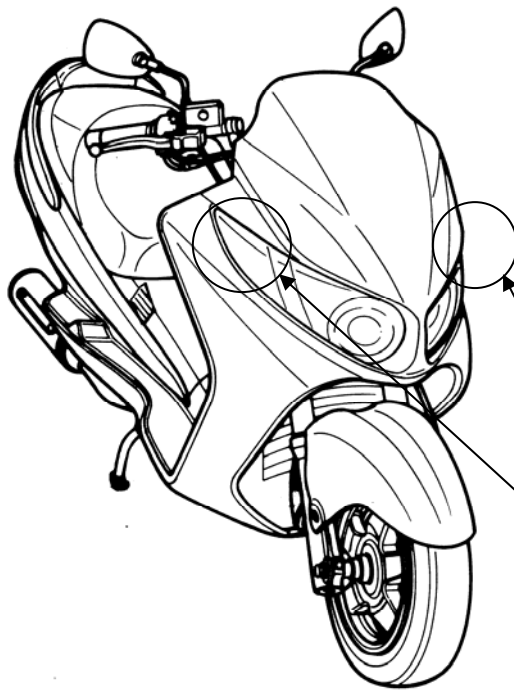
基準不適合発生箇所

非常点滅表示灯の電気回路が不適切なため、前面の非常点滅表示灯が適切に点滅しない。

全車両、非常点滅表示灯のスイッチを対策品と交換し、電気配線を追加する。

識別：非常点滅表示灯のスイッチのリード線に黒色のテープを貼付する。

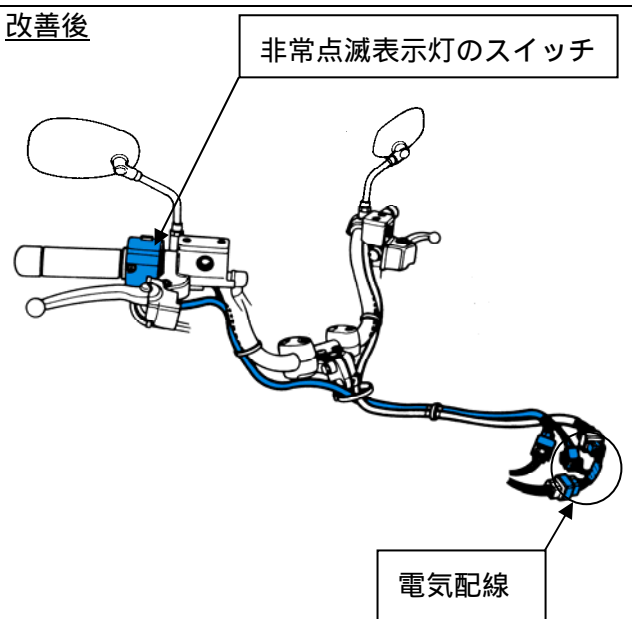
改善後

注：  は交換部品及び追加部品を示す。
