# 改善箇所説明図

## 改善の内容

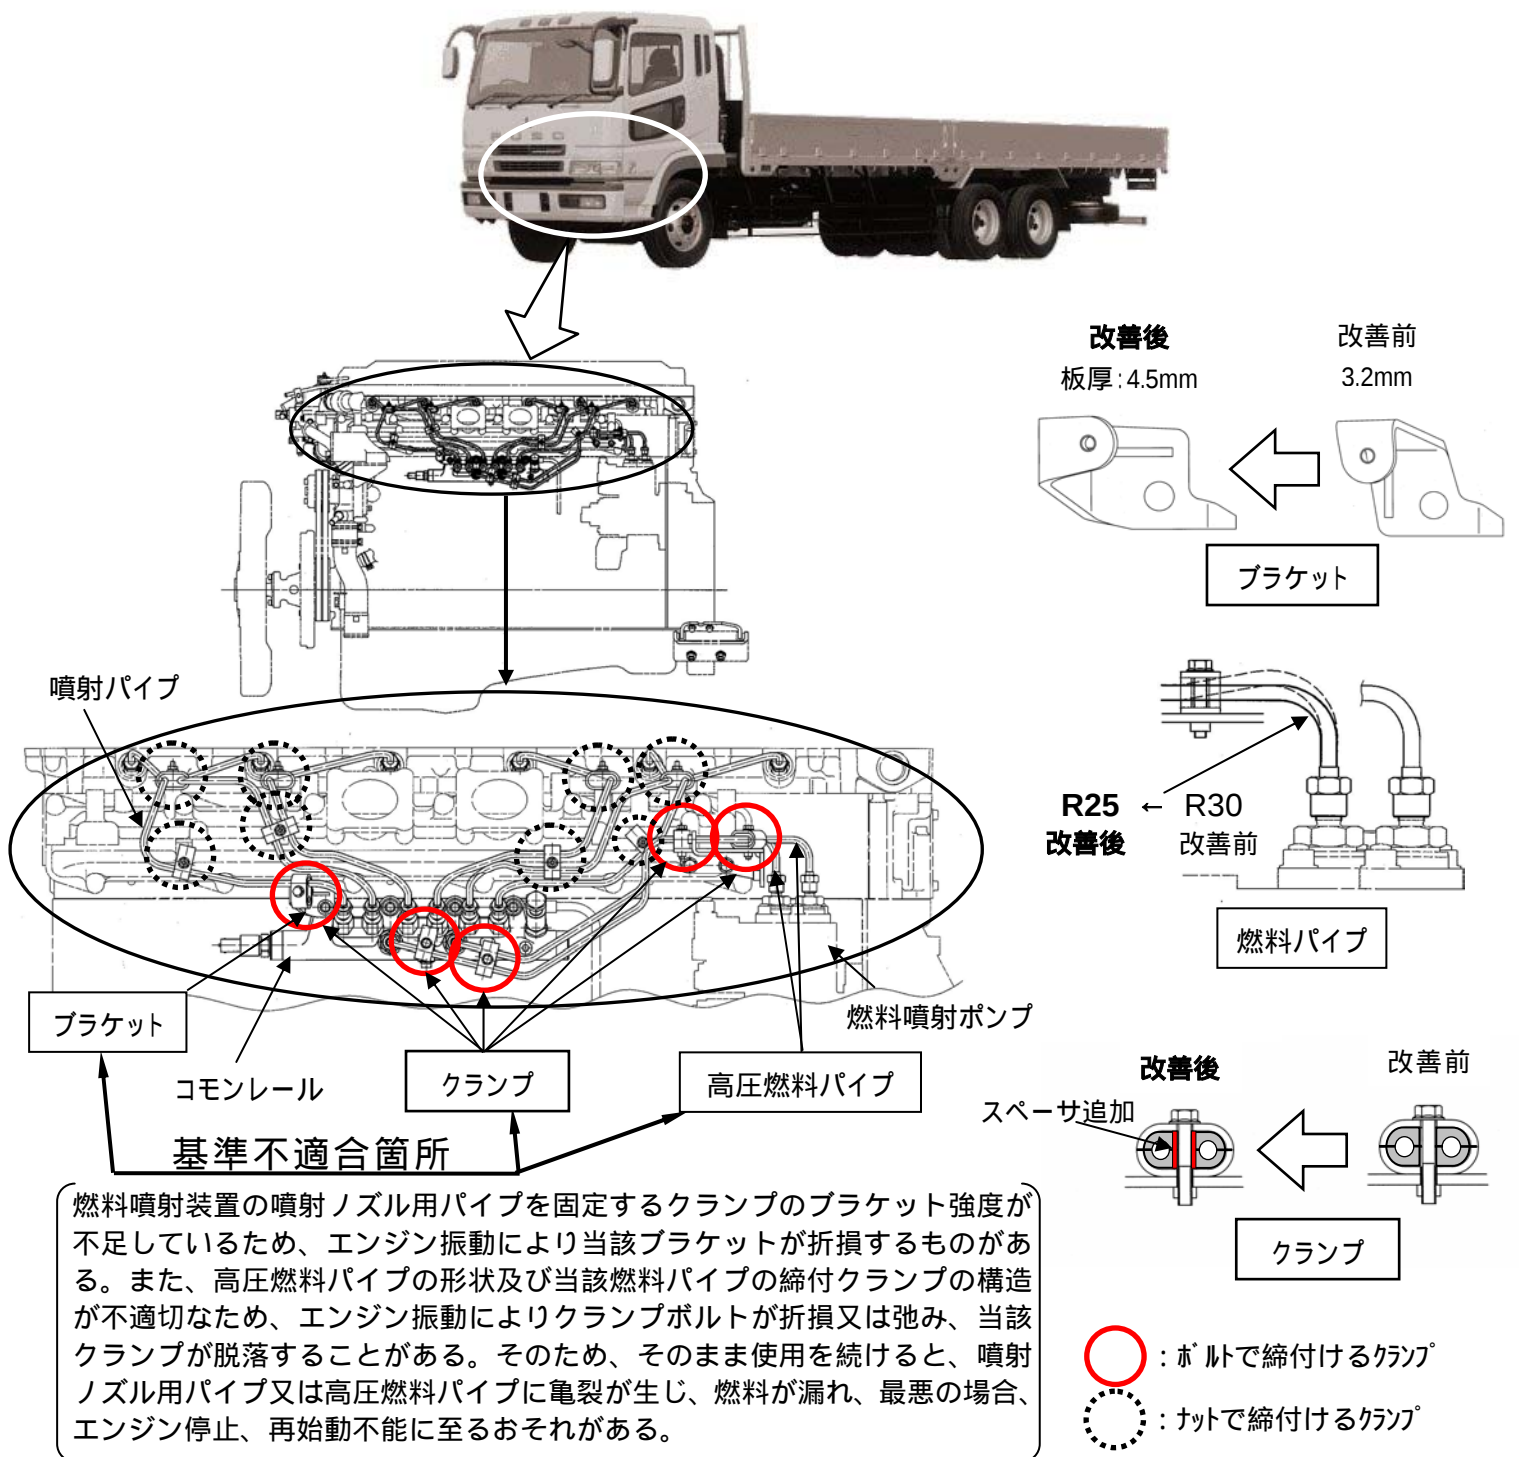
注 : □ は、交換部品を示します。

全車両、当該ブラケット及び高圧燃料パイプを点検し、対策品が未装着の場合は対策品と交換し、クランプを規定トルクで締付けるとともに整備時の注意事項を記載した注意銘板をエンジン側面へ貼り付ける。また、ボルトで締付けるクランプについては、対策品の未装着車両は対策品と交換し、ナットで締付けるクランプについては、植え込みボルトのネジ面に接着剤を塗布する。

なお、対策品の全数供給に時間を要するため、当面の暫定措置として、当該部を点検し、高圧燃料パイプの弛み、噴射ノズル用パイプブラケット、高圧燃料パイプに損傷があるものは対策品と交換する。
