## 改善箇所説明図

### 改善の内容

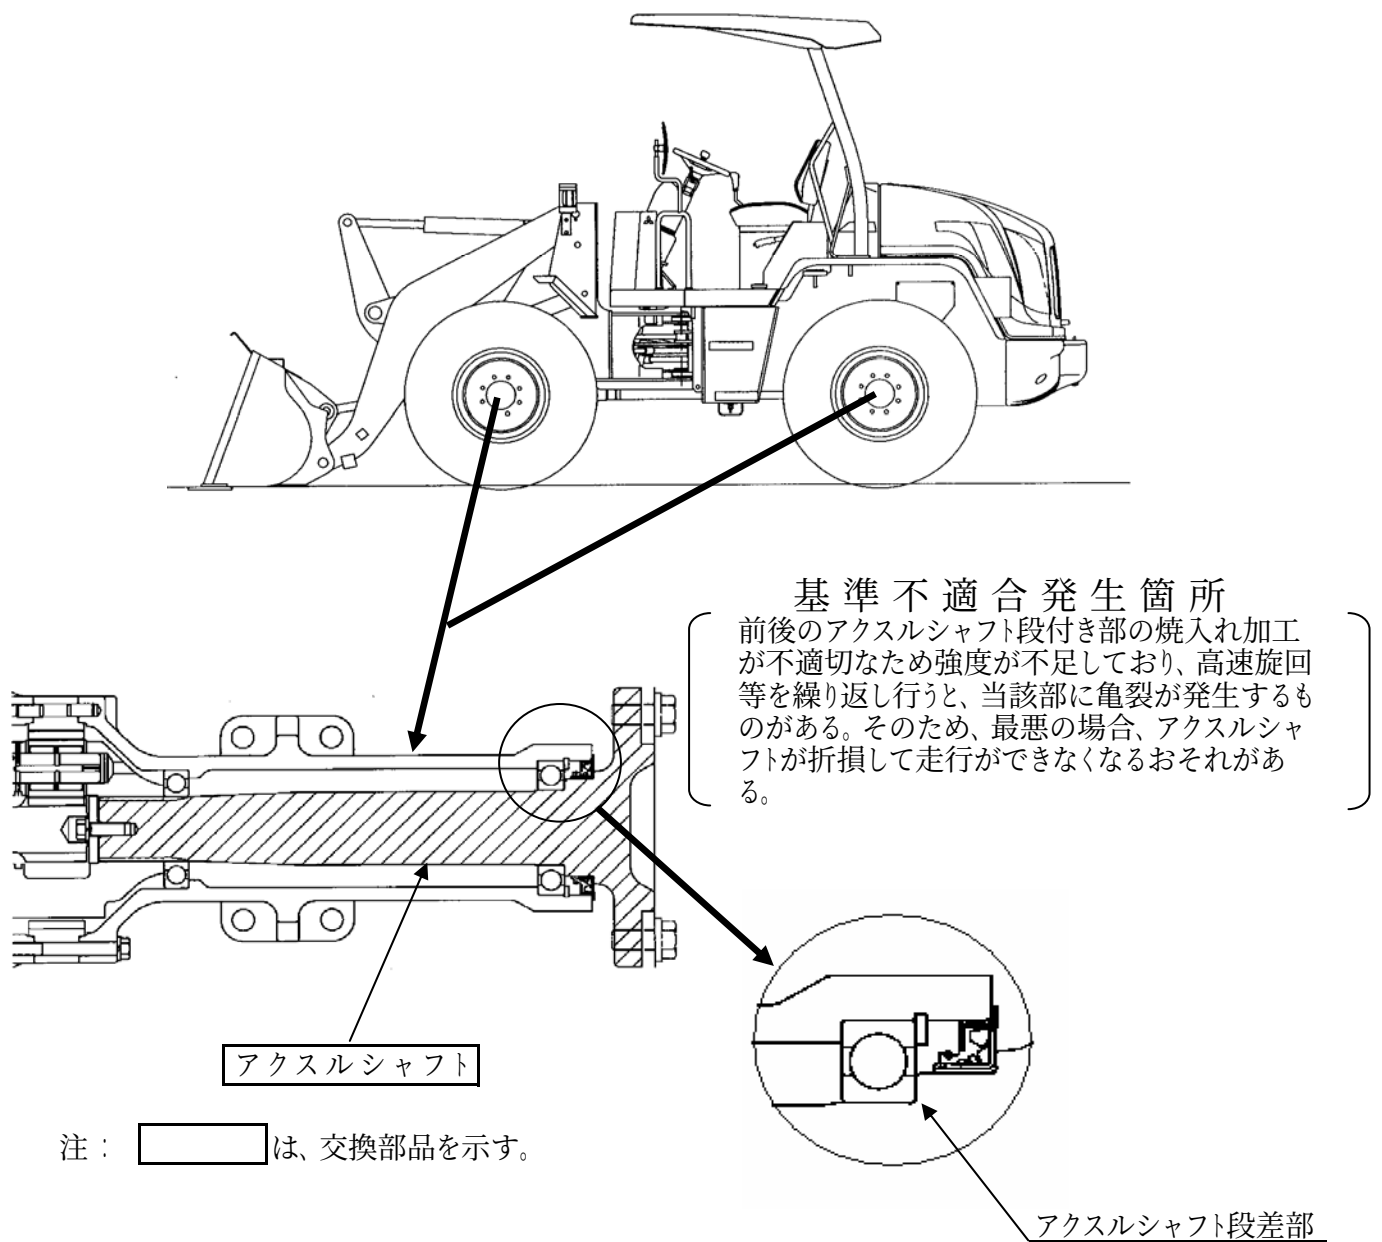
| 改善前 | 改善後 |
| <p>〔段差部隅 R 2〕</p> <p>高周波焼入れ範囲</p> <p>R2またはR4</p> | <p>〔段差部隅 R 4〕</p> <p>高周波焼入れ範囲</p> <p>R 4</p> |

全車両、アクスルシャフトを対策品と交換する。

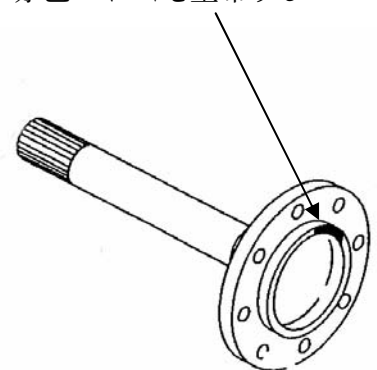
識別： アクスルシャフトのリム取付部端面赤色ペイントを塗布する
