## 改善箇所説明図

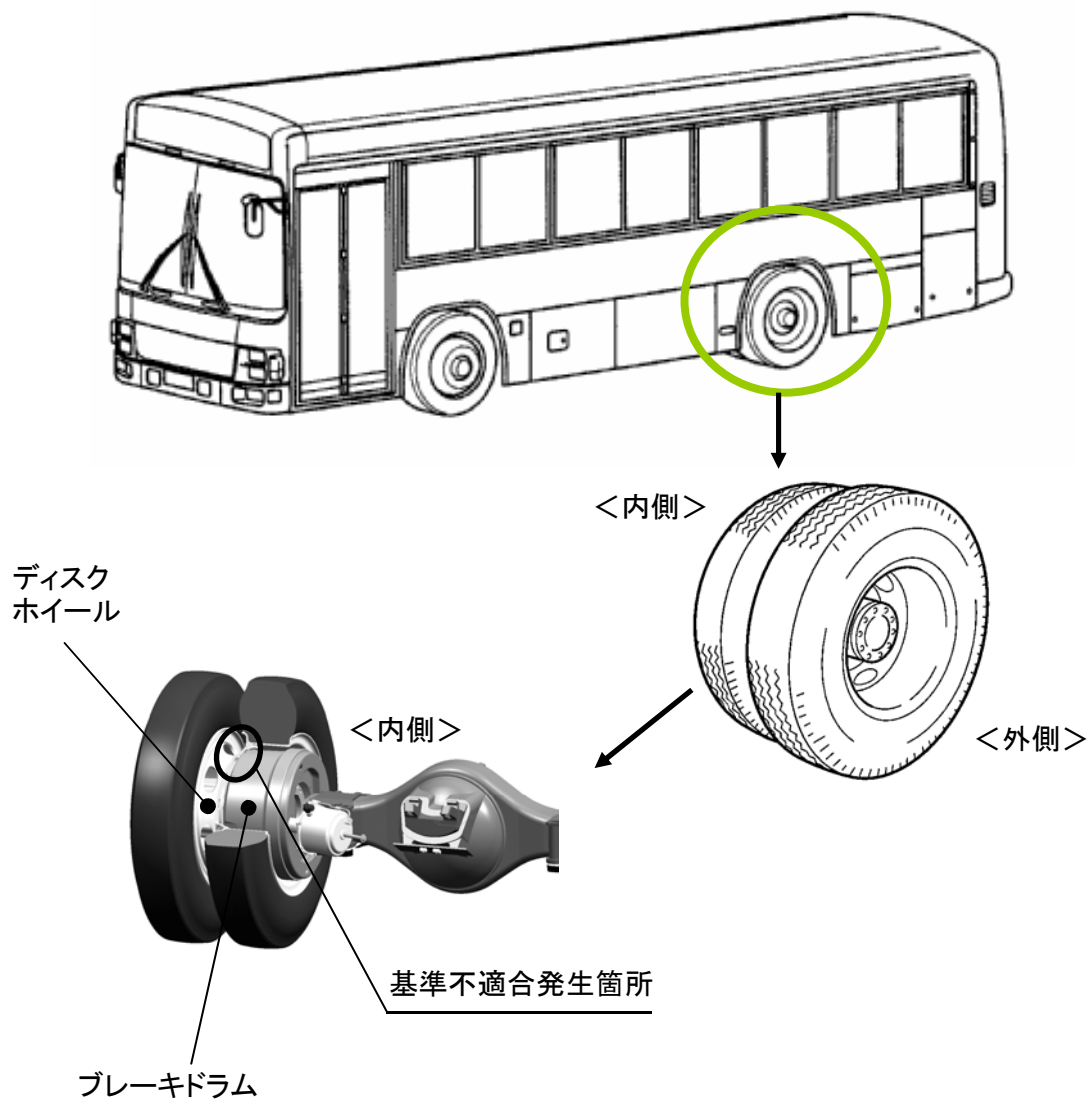
チューブ付きタイヤ用ディスクホイールとブレーキドラムの組合せが不適切なため、ディスクホイールとブレーキドラムが干渉しているものがある。そのため、ディスクホイールが変形した状態となっており、そのままの状態で使用を続けるとホイールナットが緩むおそれがある。

改善の内容: 全使用者にチューブ付きタイヤを使用しない様に説明し、取扱説明書に訂正シールを貼付する。また全車両、コーションラベルを運転席横配電箱に貼付する。  
なお、チューブ付きタイヤを使用している場合にはチューブレスタイヤに交換する。

識別: 運転席横配電箱に白色ペイントを塗布する。
