## 改善箇所説明図

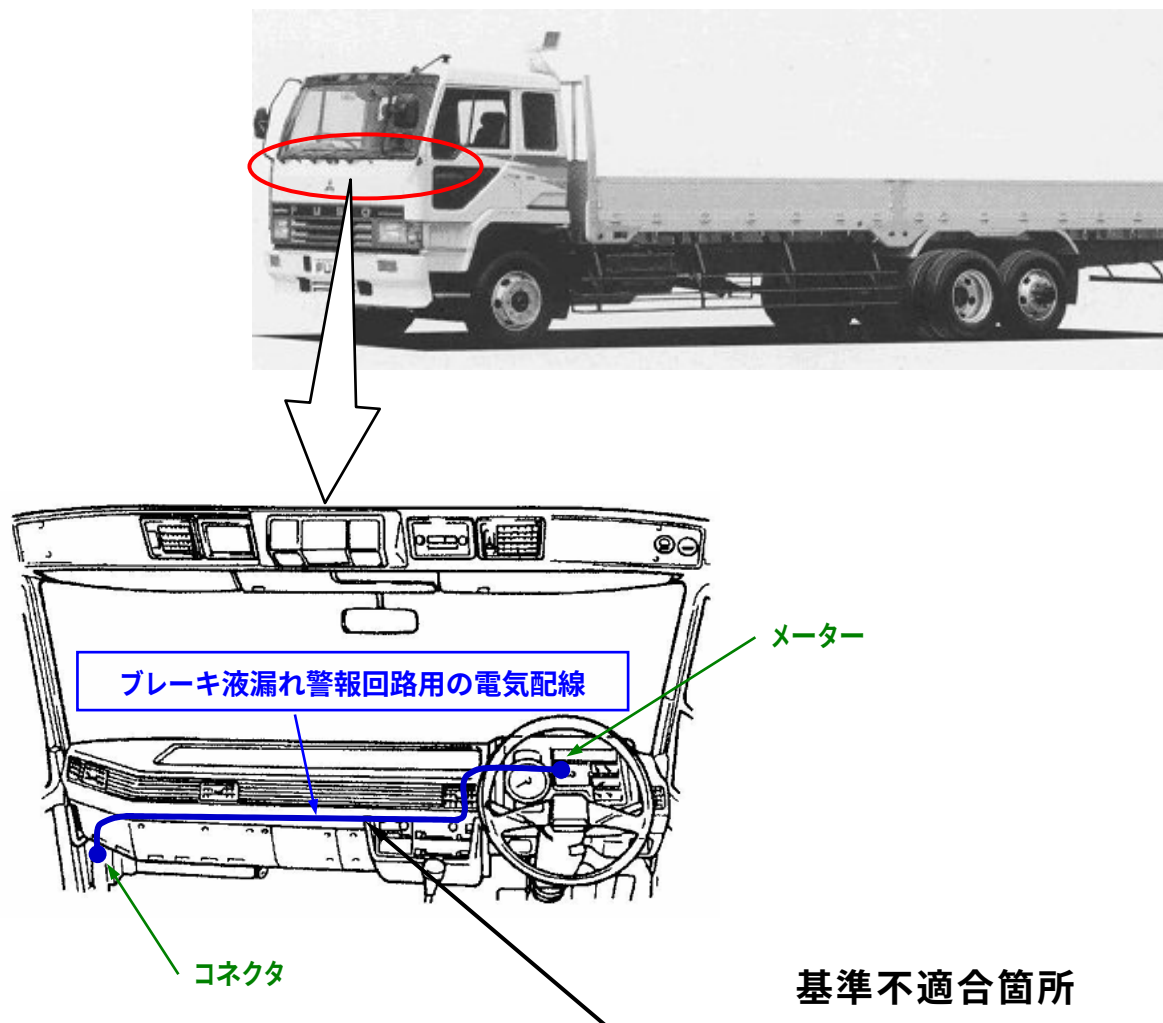
ブレーキ液漏れ警報装置に電気配線が未装着なものが  
あるため、ブレーキ液が減少した場合に警告灯又は  
警報ブザーが作動しないおそれがある。

注：□は、追加部品を示す。

全車両、当該警告灯およびブザーの作動を点検し、作動しない場合には、電気配線を追加装着する。

識別：作業完了車には、助手席リヤドアピラーストラライカ付近に「HD-27」の文字が記載された白黄色のシールを貼付ける。
