# 改善箇所説明図

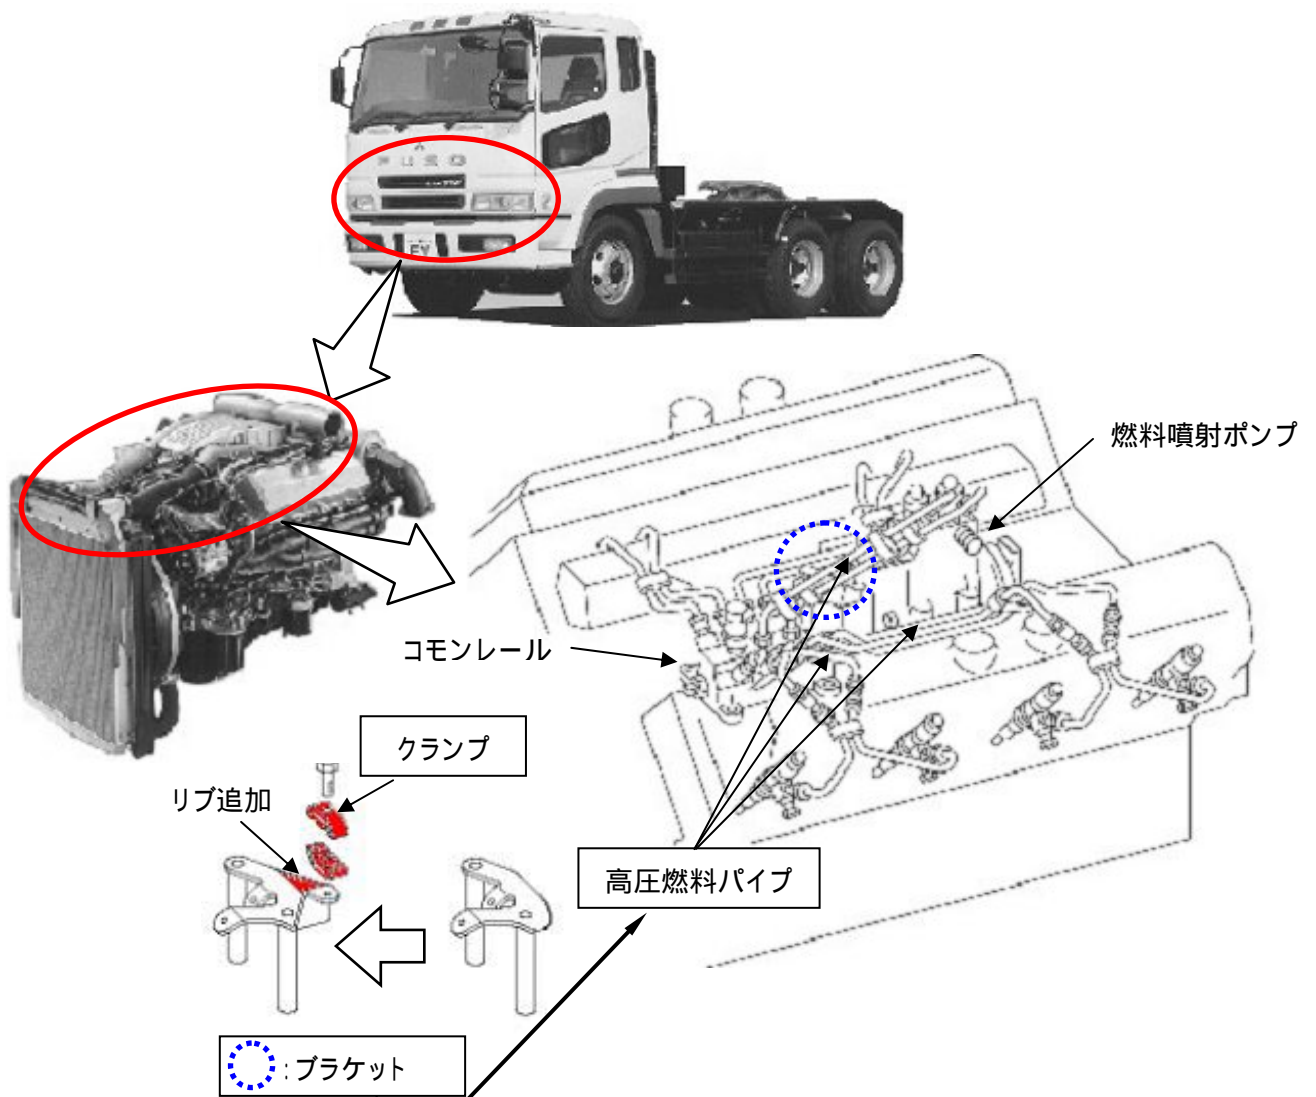
燃料噴射装置の高圧燃料パイプを固定するクランプのブラケット強度が不足しているため、エンジン振動により当該ブラケットが折損するものがある。そのため、そのままの状態で使用を続けると、高圧燃料パイプに亀裂が生じ、燃料が漏れ、最悪の場合、エンジン停止、再始動不能に至るおそれがある。

注 :   は、交換部品を示します。

高圧燃料パイプを固定するブラケットを対策品と交換する。

識別 : 作業完了車には、助手席リヤドアピラーストライカー付近に「HD-26」の文字が記載された白黄色シールを貼付ける。
